Tilstandsrapport

Senksjon nr. 20

Granåsvegen 14 , 2008 FJERDINGBY

Rapportdato: 20.04.2026

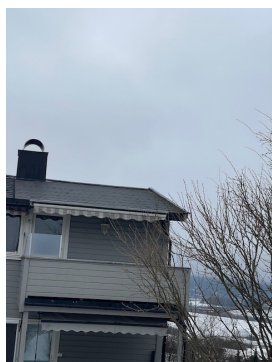
Taktekking

- Mer enn halvparten av forventet brukstid er passert på taktekkingen.
- Mer enn halvparten av forventet brukstid er passert på undertak.
- Taktekkingen har mose og slitasje på grunn av elde.

Det er synlig mosevekst på shingel langs vindski. Det presiseres at taket kun er besiktiget fra bakkenivå på grunn av manglende sikker adkomst. Det kan være andre avvik som ikke er mulig å se fra bakkenivå.

- Tidspunkt for utskiftning av taktekking nærmer seg.
- Tidspunkt for utskiftning av undertak nærmer seg.
- Overvåk tilstanden jevnlig. For å få tilstandsgrad 0 eller 1 må tekkingen skiftes ut, men tidspunktet for når dette er nødvendig er vanskelig å si noe om.
- Andre tiltak:
- Når taktekking og undertak begynner å bli gamle, øker risikoen for lekkasjer, noe som kan føre til omfattende og kostbare reparasjoner av underliggende konstruksjoner dersom en ikke foretar tiltak på konstruksjonene før dette oppstår.

Det bør foretas en ytterligere undersøkelse når forsvarlig sikring av taket er tilgjengelig.

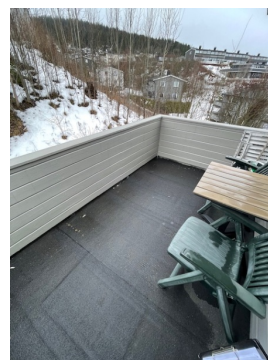
Balkong i trekonstruksjon med asfaltpapptekking på gulv og rekkverk i trekonstruksjoner. Utelampe markise og strømuttak. Ukjent år for modernisering.

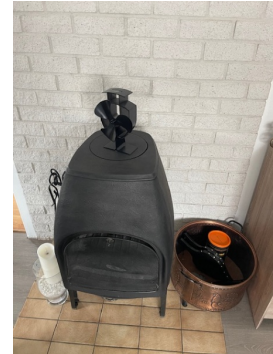
- Tidspunkt for piperehabilitering nærmer seg.

Det er vanskelig å si noe sikkert om når dette er nødvendig. Det er ikke fremlagt noe dokumentasjon på eventuelle tilsyn eller rehabiliteringer. Derfor anbefales det kontroll av fagkyndig.

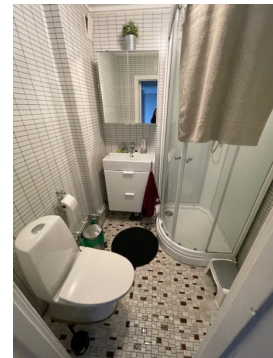
Bad har en eldre konstruksjon, mest sannsynlig fra byggeåret. Det er ikke fremlagt dokumentasjon.

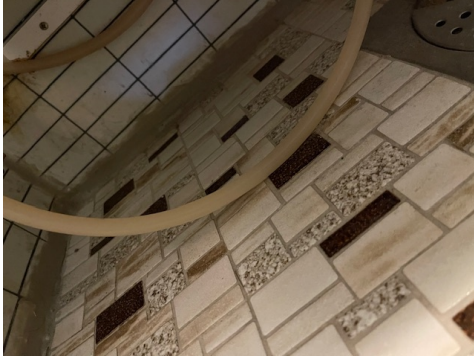
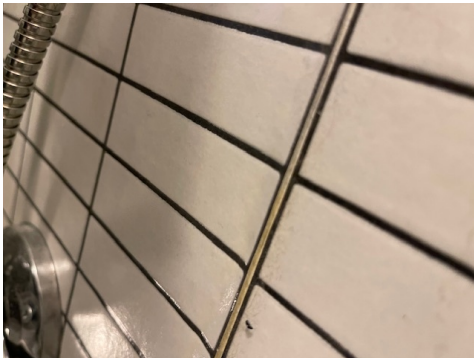
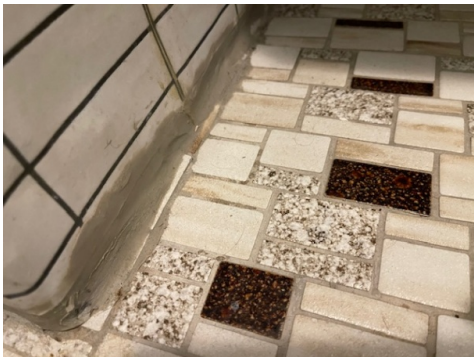
! TG 2 Overflater vegger og himling

Utette overganger kan skape fuktskader i konstruksjonen. Badets alder og tilstand tilsier at full renovering må påregnes. Selv om det ikke er registrert fuktskader pr. d.d kan endret bruk fremskynde dette. Det kan ikke dusjes direkte på vegger eller gulv. Dusjkabinett må benyttes inntil badet rehabiliteres.

- Det må gjøres tiltak for å utbedre avviket.

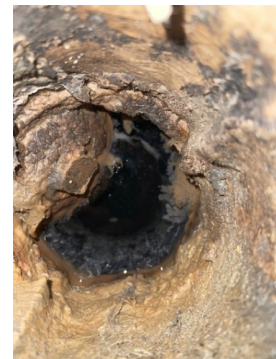
- Til tross for avviket i fall/høydeforskjell til sluk, vil gulvet fortsatt kunne lede vann mot sluket, men med redusert effektivitet. Dette kan potensielt øke risikoen for vannansamling i enkelte områder av badet.

Eldre rustent støpejernsluk.

- Andre tiltak:
- Eldre sluk av støpejern er ofte utsatt for rust som kan medføre lekkasjer. Eventuelle lekkasjer kan medføre fuktskader på tiliggende konstruksjoner.
- Det må gjøres nærmere undersøkelser. Manglende membran/tettesjikt medfører risiko for lekkasjer og fukt i konstruksjonen.

Konstruksjonens alder og tilstand tilsier at det må påregnes full rehabilitering av badet.

Kostnadsestimat: 200 000 - 500 000

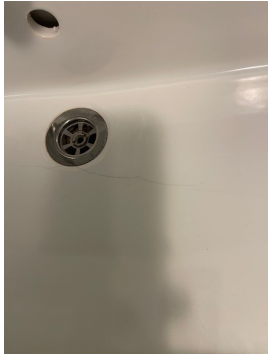
TG 2 Sanitærutstyr og innredning

- Det er påvist riss/sprekker i utstyr på våtrommet.
- Det er registrert riss i servant.

- Riss er vanligvis overfladiske skader i servantens overflate eller glassur. Konsekvensene av riss er hovedsakelig kosmetiske.

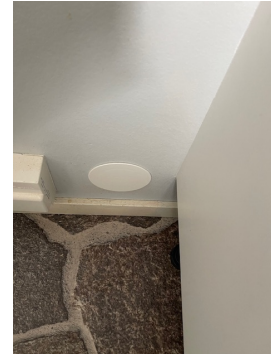
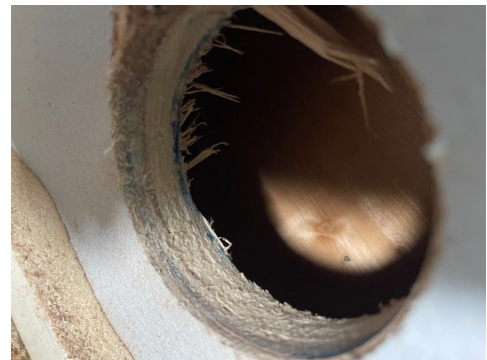
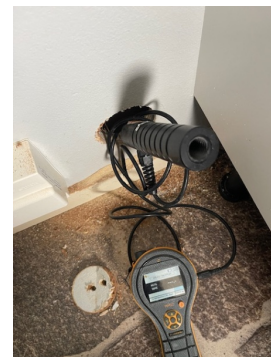
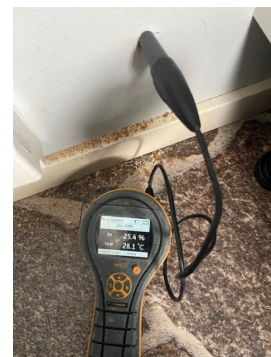
- Elektrisk avtrekksvifte bør monteres for å lukke avviket.
- Dersom avviket ikke utbedres vil det være fare for dårlig luftskifting og resultere i høy luftfuktighet og utvikling av skader.

Hulltaking ble ikke gjennomført bak risikozonen da denne ikke er tilgjengelig fordi dusj er plassert mot nabo og fellesarealer. Det ble likevel gjennomført hulltaking fra tilstøtende rom, men på en plass hvor det erfaringsmessig er lite sannsynlig med skade. Hulltaking er gjennomført iht forskrift og instruksjer. Merk: Hulltaking på et sted uten forhøyede fuktverdier gir ingen garanti for at det ikke kan være fukt andre steder.

Det ble først boret 9 mm hull for plassering av probe for måling av RF (relativ luftfuktighet) Måleresultat: RF 25,4% ved 28,1 grader celsius.

Der etter ble det boret 73 mm hull for måling av vektprosent i bunnsvill. Måleresultat: Under 10%

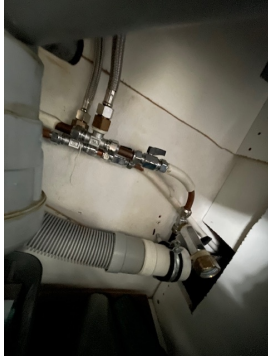
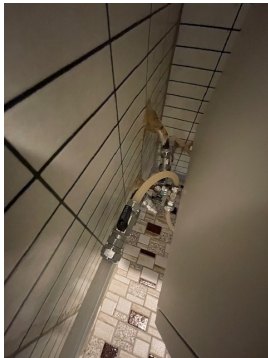
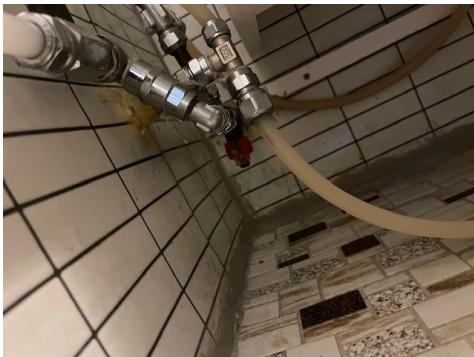
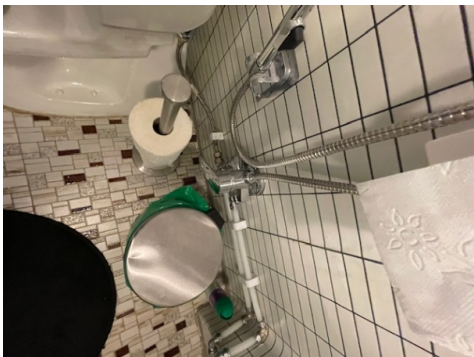
TG 2 Vannledninger

- Tidspunkt for utskiftning av vannledninger nærmer seg.
- Det er ikke behov for utbedringstiltak siden anlegget fungerer i dag, men ut ifra alder kan skader plutselig oppstå på eldre anlegg.
- I forbindelse med oppgradering av våtrom vil det være naturlig med utskiftning av rør.

På bakgrunn av alderen er det grunn til å varsle om risiko for skjulte avvik, svekket funksjon, usikker restlevetid eller lignende forhold som utvikles over tid.

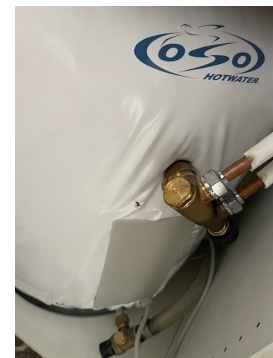
- Det bør etableres tilfredsstillende avrenning eller lekkasjesikring ved varmtvannstank.
- Andre tiltak:

Det bør installeres lekkasjevarsling ved varmtvannsbereder og oppvaskkum i kjøkken. Lekkasjevarsler er et sikkerhetstiltak for å hindre store vannskader ved en lekkasje.

Fast tilkobling for strøm til varmtvannsbereder er et sikkerhetstiltak for å hindre varmgang/brann.

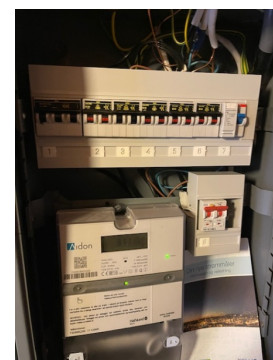
12. Foreta en helhetsvurdering av det elektriske anlegget, dets alder, allmenne tilstand og fare for liv og helse. Bør det elektriske anlegget ha en utvidet el-kontroll?
Ja Det er hull ved inntak av ledning til sikringsskap som ikke er tettet. Det er ikke fremlagt samsvarserklæringer. Undertegnede er ikke autorisert på fagområdet og det er ikke fremlagt kontrollrapport fra det lokale eltilsyn eller andre kontrollinstanser. Det anbefales utvidet el-kontroll av anlegget på bakgrunn manglende samsvarserklæringer og avvik som er påpekt. Samsvarserklæring er et garantidokument på at elektriske installasjoner er utført etter gjeldende krav. Når disse dokumentene mangler har man ingen garanti for arbeidene er utført av en registrert elektroinstallasjonsvirksomhet.
