# Tilstandsrapport

Enebolig

Fossbyåsen 2, 1798 AREMARK

Rapportdato: 23.06.2025

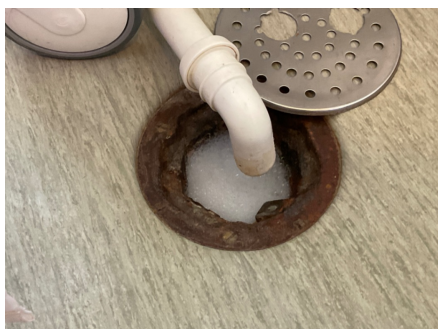
## 1. ETASJE > BAD

### TG 1 Tilliggende konstruksjoner våtrom

Hulltaking er foretatt fra tilstøtende rom, uten å påvise unormale forhold i våtsone.

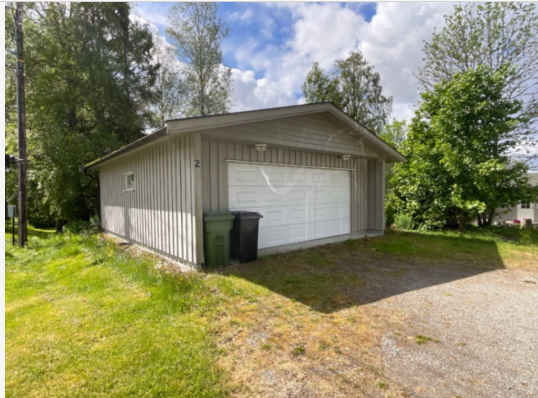
## Garasje

\*Takstmann har kun utført en forenklet visuell inspeksjon av bygget, uten å påvise noen betydningsfulle avvik. På bakgrunn av alder vil det være påregnelig med vedlikehold og lokale utbedringer.
