# Tilstandsrapport

Enebolig

Nedre Gauselvågen 19, 4031 STAVANGER

Befaringsdato: 13.06.2025

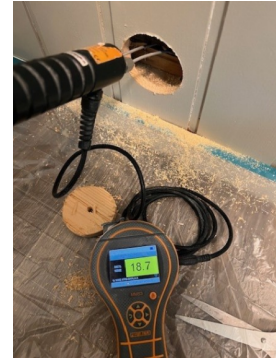
Fuktkvotemåling (vekt%) i konstruksjonen ble målt til 18,7.

Det er foretatt fuktmåling i påforet betongvegg som vender mot terreng. Måling med elektronisk måleinstrument (vektprosent) viste 18,7 vektprosent, som er over anbefalt grense for tørre materialer. Generelt anses verdier over 15–16 vektprosent i organiske materialer som for høyt, og dette kan indikere risiko for fuktopphopning i veggkonstruksjonen – spesielt dersom det er begrenset uttørring bak påforingen.

Det ble ikke registrert synlige tegn til fuktskade eller mugg ved befaring, men verdien viser at fuktnivået er i grenseland der mugg- og råteutvikling kan forekomme over tid, spesielt ved lav ventilasjon eller varierende temperatur.

Fuktmåling i vegg mot påforet grunnmur som ligger mot terreng.

Det anbefales å vurdere ytterligere tiltak for å kontrollere og redusere fukt, for eksempel forbedret ventilasjon, kontroll av drenering eller åpning av vegg for nærmere inspeksjon dersom lukt, misfarging eller skade oppstår.

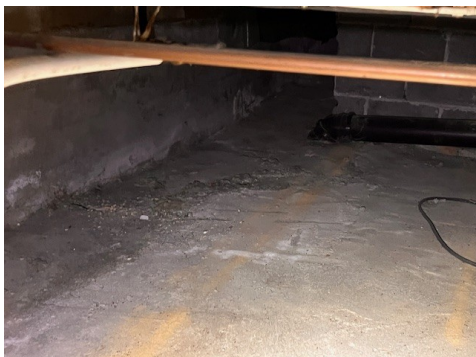
Krypkjeller

Krypkjelleren er oppført i lettklinkerblokker (Leca) fra 1954, og ligger under blant annet bad i boligen. Ved befaring ble det registrert synlig saltutslag på innsiden av grunnmur, som indikerer fuktvandring gjennom murverket over tid. Dette er vanlig i eldre konstruksjoner, spesielt der drenering er utgått eller fraværende.

Grunnmuren har lite jordtrykk mot seg, noe som reduserer risikoen for strukturell belastning, men beskytter ikke nødvendigvis mot fukt fra overflatevann, kondensering eller kapillærsug.

Bjelkelaget over krypkjelleren er uisolert, noe som gir redusert termisk komfort og økt risiko for kondensering i kalde perioder, spesielt under våtrom. Dette kan bidra til fuktproblemer i både bjelkelag og gulvoppbygging.

Krypkjelleren har begrenset tilkomst, og ble kun inspisert fra inspeksjonsåpning. Det var ikke mulig å kontrollere hele grunnflaten, tilstand på underliggende bjelkelag eller eventuelle rørforinger. Det ble ikke registrert lukt, synlig mugg eller konstruktiv skade i tilgjengelige deler, men inspeksjonsgrunnlaget er begrenset.

TG2, grunnet fuktpåvirkning (saltutslag), uisolert bjelkelag og begrenset inspeksjonsmulighet, selv om skade ikke ble registrert på befaringdag.

Det anbefales å forbedre lufting og fuktsikring av krypkjelleren, og vurdere isolering av bjelkelag, spesielt under våtrom. Ved fremtidig arbeid eller mistanke om skade bør hele krypkjelleren inspiseres grundigere, og tilstanden under badet kontrolleres særskilt.

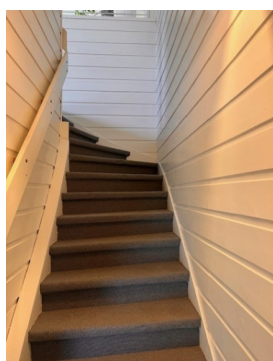
Trapp mangler håndløper på vegg.

- Håndløper må monteres på vegg for å tilfredsstille krav på byggetidspunktet.

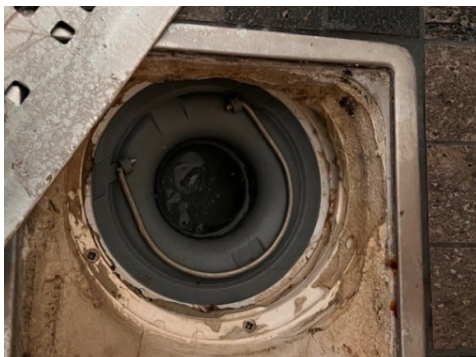
Sluk

Det er påvist avvik i fallforhold til sluk i forhold til dagens forskrift.

- Sluket må sjekkes og rengjøres jevnlig.
- Overvåk tilstanden jevnlig. For å få tilstandsgrad 0 eller 1 må slukløsningen skiftes ut og sannsynligvis må også membransjiktet skiftes/utbedres. Det er imidlertid vanskelig å si noe om tidspunktet for når dette er nødvendig.

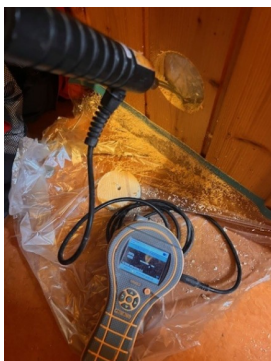
Hulltaking er foretatt uten å påvise unormale forhold. Hulltaking er foretatt ved/i vaskerom.

Fuktmåling i vegg mot våtsone
