# Tilstandsrapport

Boligbygg med flere boenheter

Nergata 11, 6516 KRISTIANSUND N

Befaringsdato: 05.09.2025

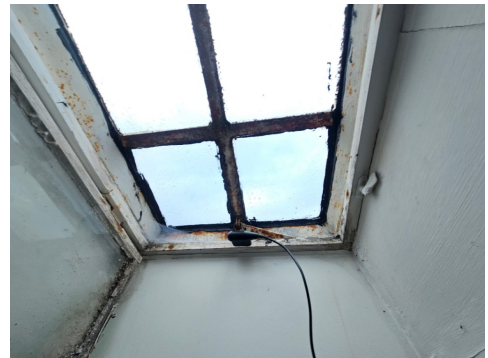
- Tidspunkt for utskiftning av takteking nærmer seg.
- Tidspunkt for utskiftning av undertak nærmer seg.
- Andre tiltak:
- Når takteking og undertak begynner å bli gamle, øker risikoen for lekkasjer, noe som kan føre til omfattende og kostbare reparasjoner av underliggende konstruksjoner dersom en ikke foretar tiltak på konstruksjonene før dette oppstår.

Taktekingen må undersøkes av en bygningssakkyndig. Det er sannsynlig at takteking må skiftes/utbedres.

**Kostnadsestimat: Over 300 000**

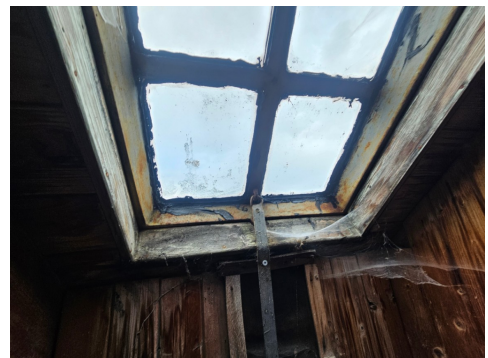
### ! TG 3 Takkonstruksjon/Loft

- Det er registrert skader i undertak.

Det er registrert at vann trenger inn gjennom undertaket, spesielt i området rundt takvinduene. Dette medfører økt risiko for fuktskader og videre forringelse av takkonstruksjonen dersom utbedring ikke foretas.

Konstruksjonen må undersøkes av en bygningssakkyndig for å avdekke omfanget av skadene og nødvendige utbedringer. Dersom tiltak ikke iverksettes, er det økt risiko for fuktskader og videre forringelse av takkonstruksjonen.

Priskonsekvens er medtatt under takteking.

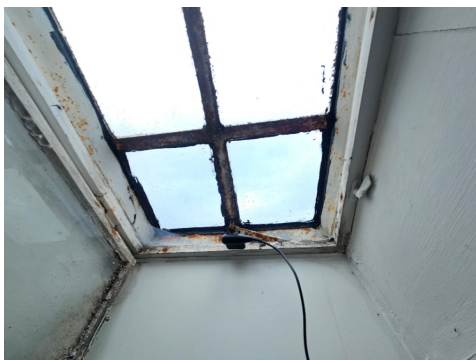
Det er registrert pågående lekkasje ved takvindu.

Det må påregnes at takvinduer byttes for å hindre at vann trenger videre inn i konstruksjoner og forårsaker råteskader. Konstruksjonen må undersøkes av en bygningssakkyndig. Priskonsekvens er medtatt under taktekking
