# Tilstandsrapport

📍 Øvre Stokkavei 38, 4023 STAVANGER

# gnr. 58, bnr. 1418, snr. 36

Rapportdato: 04.06.2025

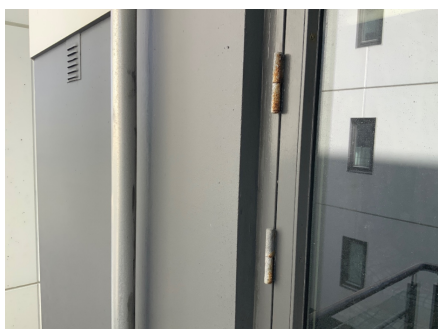
### TG 2 Dører

- Det er påvist rustskader i metalleder i og rundt dører.

Litt rust på hengsler.

- Andre tiltak:

Tiltak for å begrense/bremse rust utviklingen.

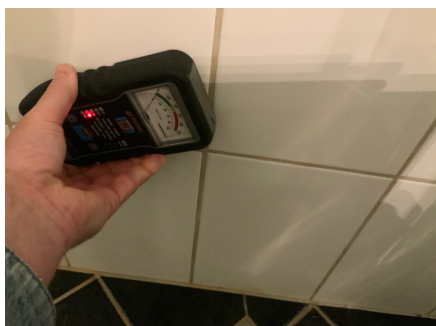
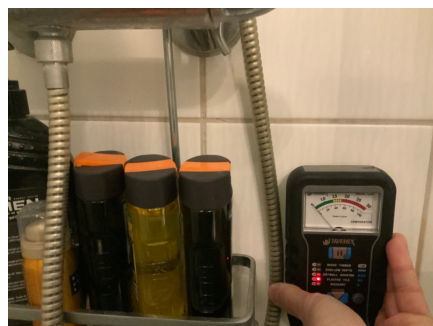
### TG 0 Tilliggende konstruksjoner våtrom

Hulltaking er ikke foretatt da det ikke er fysisk mulig pga tilliggende konstruksjoner. Hulltaking er ikke foretatt grunnet faren for å punktere brannskille/vegg mot sjakt og rør. Det forelå ikke plantegninger på befaringen. Det er benyttet målevertøy på overflater uten å påvise unormale forhold.

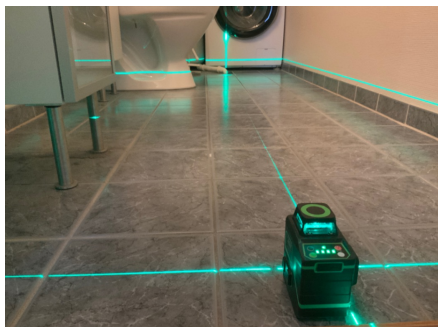
## 2. ETASJE > VASKEROM

- Et bad med manglende/reduert fall til sluk blir mindre funksjonelt og sikkert for brukeren. Dette kan medføre stående vann på gulvet, vann som ikke ledes effektivt til sluket, økt risiko for at vann renner ut av rommet og redusert sklisikkerhet på gulvet.
- Selv om bom eller hull lyd ikke alltid er et umiddelbart problem, bør det overvåkes nøye for eventuell utvikling i sprekker i flisfuger e.l., oppstår dette må en foreta tiltak for å begrense utviklingen.

Det å foreta en lokal utbedring av fallforhold på våtrom er krevende. Det må derfor vurderes opp mot bruken og alderen på rommet.

**Kostnadsestimat: 50 000 - 100 000**
