# Tilstandsrapport

Boligbygg med flere boenheter

Granittveien 11, 3615 KONGSBERG

Befaringsdato: 05.09.2024

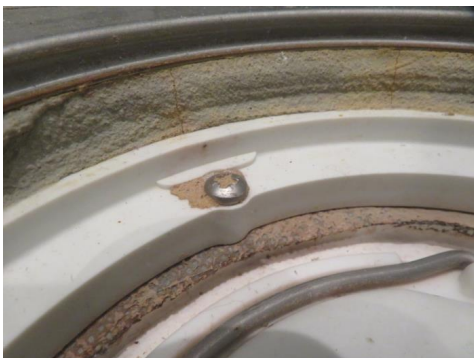
#### TG 1 Sluk, membran og tettesjikt

Det er plastsluk og smøremembran med dokumentert utførelse.

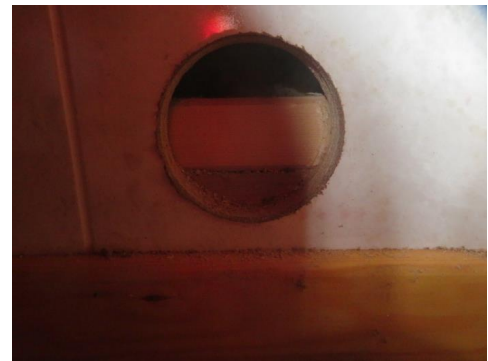
#### TG 0 Tilliggende konstruksjoner våtrom

Hulltaking er foretatt uten å påvise unormale forhold. Hulltaking er foretatt ved/i kjøkken. Fuktkvotemåling (vekt%) i konstruksjonen ble målt til 0.
