# Tilstandsrapport

Boligbygg med flere boenheter

Flathauggata 24 , 5523 HAUGESUND

Rapportdato: 03.02.2026

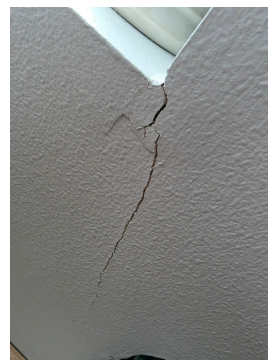
Det er registrert noe slitasje på enkelte overflater utover normal slitasjegrad. For øvrig fremstår boligen med i hovedsak normal bruksslitasje på overflatene.

Sprekker i overflate vegg.

Estetiske forhold og mindre overflateavvik påvirker ikke bygningens funksjon, men kan ha betydning for helhetsinntrykket. Det er ikke behov for tiltak utover normalt vedlikehold og eventuell oppfriskning av overflater der det er ønskelig av estetiske grunner.

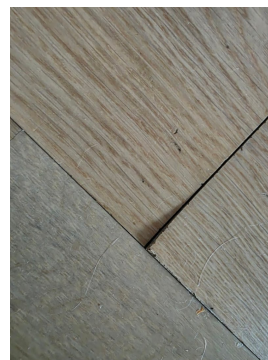
Skader på parkett
