# Tilstandsrapport

Boligbygg med flere boenheter

Flathauggata 24 , 5523 HAUGESUND

Befaringsdato: 02.02.2026

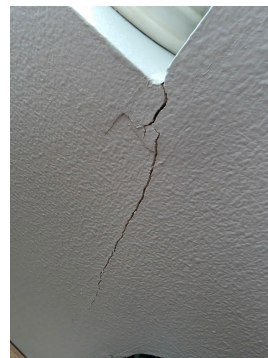
Det er registrert noe slitasje på enkelte overflater utover normal slitasjegrad. For øvrig fremstår boligen med i hovedsak normal bruksslitasje på overflatene.

Sprekker i overflate vegg.

Estetiske forhold og mindre overflateavvik påvirker ikke bygningens funksjon, men kan ha betydning for helhetsinntrykket. Det er ikke behov for tiltak utover normalt vedlikehold og eventuell oppfriskning av overflater der det er ønskelig av estetiske grunner.

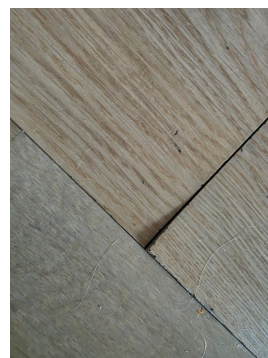
Skader på parkett

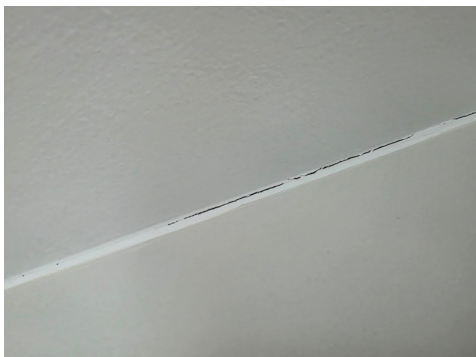
Sprekker i fug i overgang tak-vegg

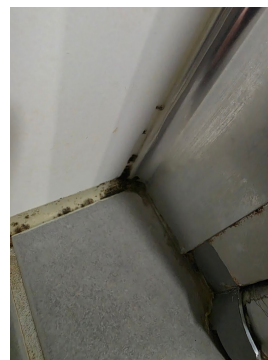
- Det er påvist svertesopp i silikonfuger.

Det er påvist svertesopp i silikonfuger.

Forholdet har i hovedsak betydning for overflatetilstand og vedlikehold. Mykfuger bør rengjøres grundig. Dersom dette ikke gir tilfredsstillende resultat, anbefales utskifting av mykfuger i dusjsone.

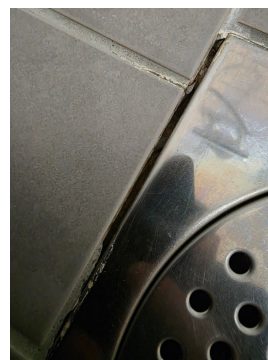
Det er påvist sprukne flisfuger ved sluk, og fuge mangler stedvis rundt sluket. Videre er det påvist avvik i fallforhold til sluk i forhold til krav gjeldende på byggetidspunktet, med for lite fall utenfor dusjsone.

Manglende fug ved sluk

Forholdet medfører at gulvet har redusert evne til å lede vann effektivt mot sluk. Dette kan medføre vannansamling i enkelte områder av badet. Forholdet bør holdes under observasjon. Ved oppgradering av badet anbefales det å etablere korrekt fall mot sluk og utbedre fuger rundt sluk i henhold til gjeldende krav.

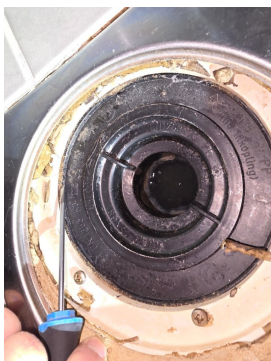
Det er ikke fremlagt dokumentasjon på membran eller tettesjikt. Det er synlig flik av membran i sluk som indikerer at badet er bygget etter gjeldende anbefalinger for etableringsåret

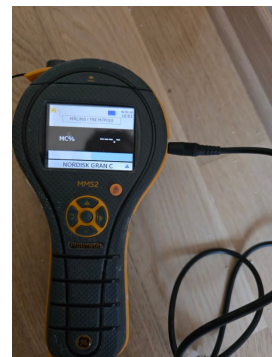
Hulltaking er foretatt som stikkprøve i vegg mellom stue og bad, uten at det ble påvist unormale forhold. Fuktkvotemåling (vekt %) i konstruksjonen viste verdier under 6. Den benyttede fuktmåleren gir ikke utslag på fuktprosent under dette nivået. Det presiseres at hulltaking er gjennomført som en begrenset kontroll og ikke er en garanti for at det ikke kan forekomme fukt i andre deler av konstruksjonen.

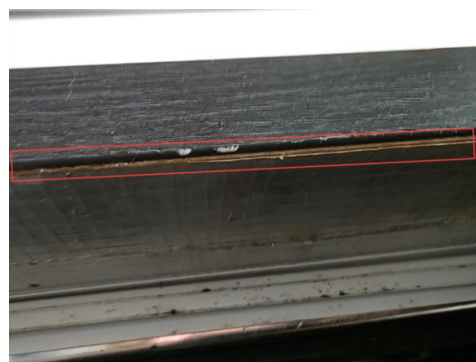
Det er påvist begynnende fuktskade i benkeplate ved oppvaskmaskin.

Begynnende fuktskade

Forholdet kan føre til videre utvikling av fuktskade og redusert levetid på benkeplaten dersom tiltak ikke iverksettes. Området bør fuktsikres for å hindre videre utvikling av skaden. Eventuell utskifting av benkeplate kan bli aktuelt ved videre forverring.

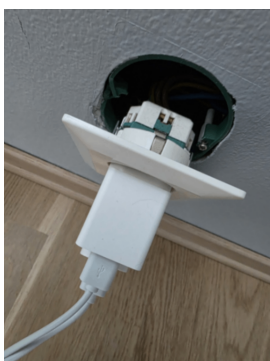
**Ja Det er påvist løs stikkontakter som ikke er tilstrekkelig festet i veggboks. Stikkontaktene står delvis ute av vegg. Forholdet kan medføre redusert sikkerhet og økt risiko for belastning på ledninger og koblinger. Stikkontakten bør festes korrekt i veggboks og kontrolleres av kvalifisert elektriker. Eventuelle skader på boks,**

Løse stikkontakter i veggboks

innfesting eller ledninger må utbedres.
