Tilstandsrapport

Boligbygg med flere boenheter

Meierivegen 20 , 6690 AURE

Rapportdato: 11.05.2026

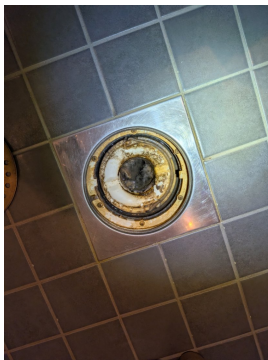
! TG 1 Sluk, membran og tettesjikt

Det er plastsluk og smøremembran med dokumentert utførelse.

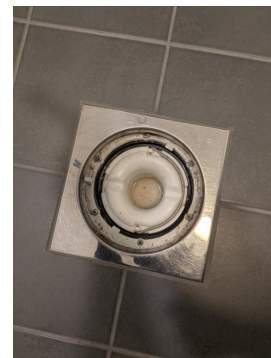
! TG 1 Sluk, membran og tettesjikt

Det er plastsluk og smøremembran med dokumentert utførelse.

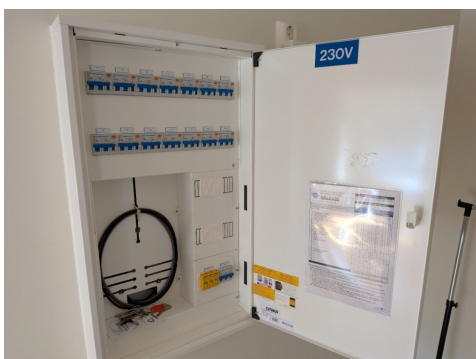
Sikringsskap med automatsikringer plassert i entré/gang.
