# Tilstandsrapport

Enebolig

Herbjørnsrudvegen 25, 3677 NOTODDEN

Befaringsdato: 24.11.2025

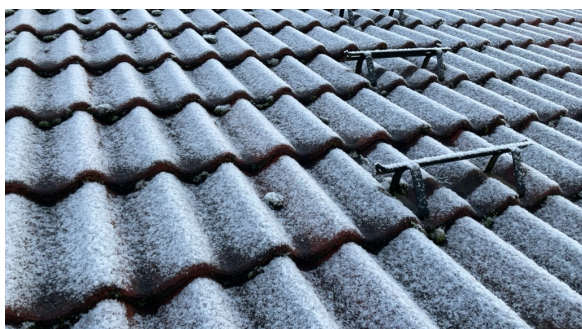
Noe mose på takstein.

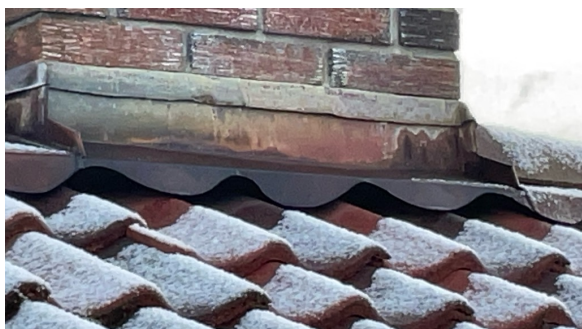
Det er begynnende rust på bunnbeslag på pipen.

Noe rust på bunnbeslag på pipen

Beslag som flasser/ruster, bør males med maling tilpasset formålet. Dette vil forlenge levetiden på beslagene. Nedløpsrør med frostsprengning må skiftes.

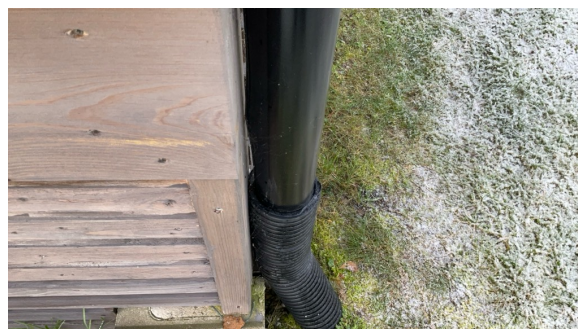
Det er noe frostsprengning på enkelte nedløpsrør.

Frostsprengning på nedløpsrør.

Dette for å unngå at de blir råte i kledning i forbindelse med nedløpsrør.

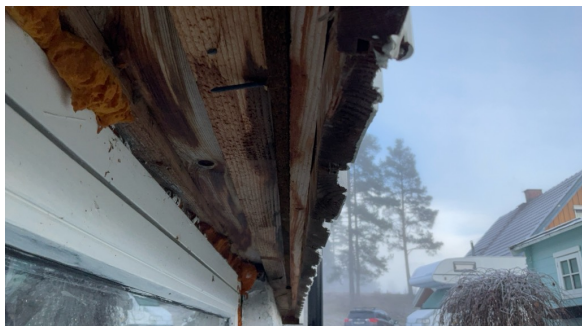
• Uten tilstrekkelig lufting bak bordkledningen kan fuktighet som trenger inn bak bordene eller gjennom veggen innenfra ikke tørke opp. Dette skaper ideelle forhold for råtesopp og muggvekst.

Ingen lufting i nedre kant

Det bør etableres tilstrekkelig lufting i nedre kant av kledningen mot grunnmur for å sikre god uttørking og redusere risikoen for fuktskader og redusert levetid på kledningen. Manglende lufting kan føre til oppfukting og råteskader over tid.

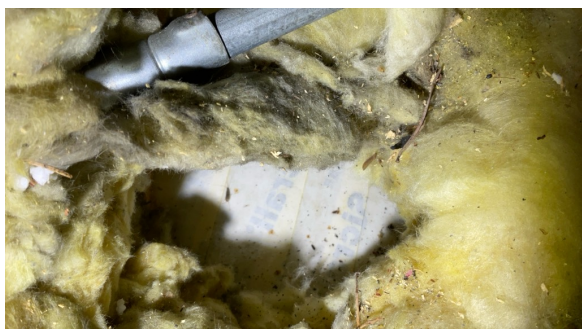
Utette spotkasser.

Det bør tettes rundt spotkasser for å unngå kondensering, da kondensering kan føre til fuktskader og råteskader.

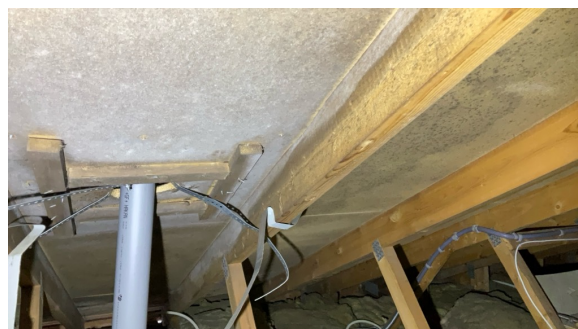
Det har vært en lekkasje i tak ved overbygd inngangsparti. Lekkasje er utbedret ifølge eier, men dette har ført til noe vekst av sopp i undertak. Dersom lufting bedres, er det liten fare for at ytterligere skader kan oppstå.

Sopp i undertak får TG3 i henhold til NS3600. Kostnadsestimat er ikke mulig å gi. Beløpet er satt til ca Kr. 50.000.- for fjerning av sopp. Dersom undertak må skiftes, vil det påløpe en betydelig kostnad.

Noe mugg i undertak

Mugg bør vaskes vekk med Klorin eller tilsvarende for å unngå luftveisplager.

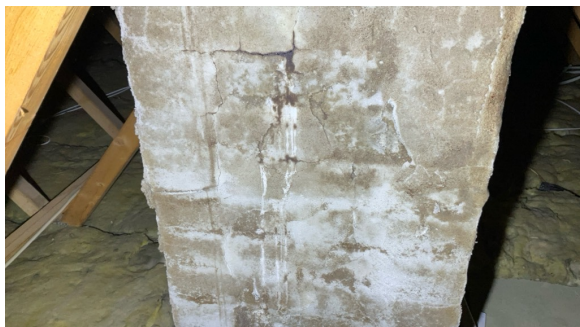
- Det er påvist sprekker og/eller riss i pipe.
- Sotluke er skadet

Sprekk i pipe på loft.

Sotluken må skiftes for å sikre forsvarlig bruk og hindre røyk- og sotlekkasje.

Pipen på loftet bør kontrolleres av det lokale branntilsynet for å avdekke eventuelle skader eller behov for utbedring, da sprekker og riss kan medføre økt risiko for brannspredning og lekkasje av røykgasser.

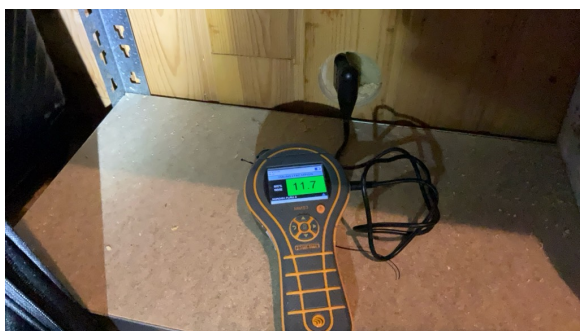
Gulvet har laminat. Veggene har plater. Hulltaking er foretatt uten å påvise unormale forhold. Hulltaking er foretatt i bod. Fuktkvotemåling (vekt%) i konstruksjonen ble målt til 12.

Fuktmåling i bod.

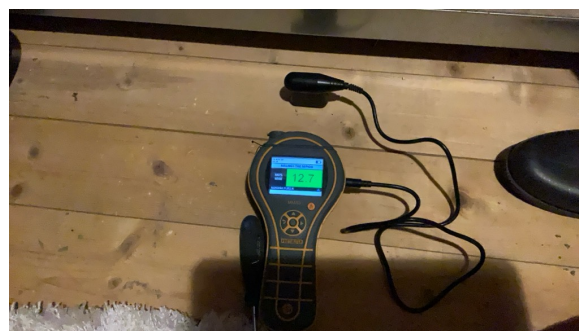
Det ble målt 13 vektprosent fukt i tregulv. Dette er å regne som akseptabelt.

Fuktmåling i tregulv.

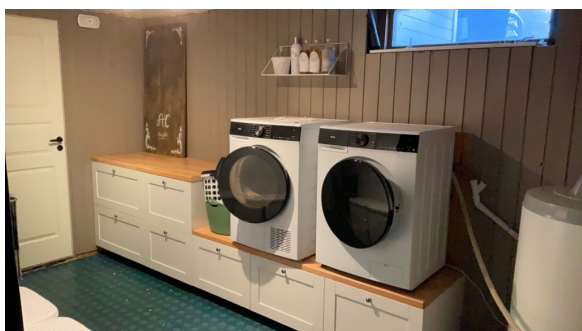
Vaskerom i kjelleren.

I henhold til ny forskrift skal alle våtrom bygget før 1997 gis tilstandsgrad 3, da forventet levetid er overskredet og det er stor fare for avvik og skader.

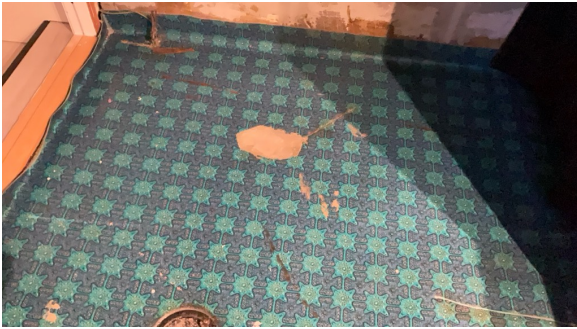
- Det er påvist at gulvoverflaten har sprekker.
- Overflaten har omfattende skader.

- Sprekker i et vinylbelegg kan føre til at vann trekker ned i gulvkonstruksjonen med påfølgende fukt/råteskader.
- Dersom avvik ikke utbedres er det fare for videre skadeutvikling.

Skade i våtromsbelegg.

Gulvet bør utbedres eller skiftes for å hindre at vann trenger inn under belegget og forårsaker mugg- og fuktskader. Konsekvensen av å ikke utbedre er økt risiko for fuktskader og muggsoppdannelse i konstruksjonen.

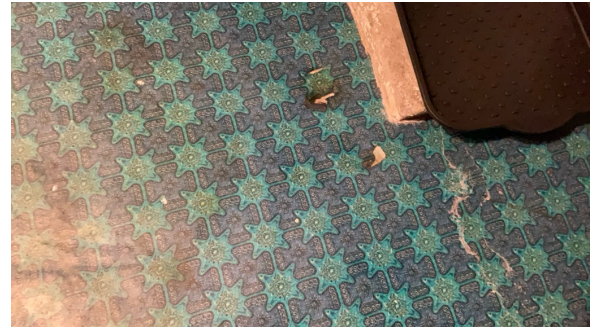
Utett membran på gulvet.

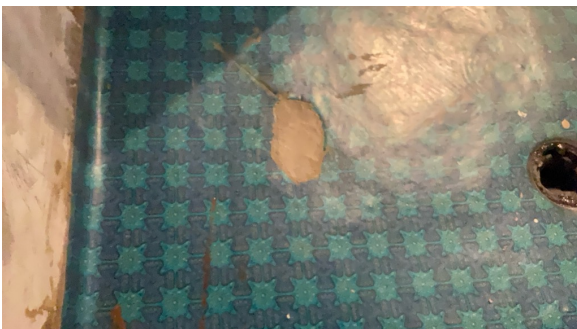
- Uten membran/tettesjikt er det høy risiko for at vann trenger gjennom konstruksjonene og kan medføre fuktskader.

Utett membran.

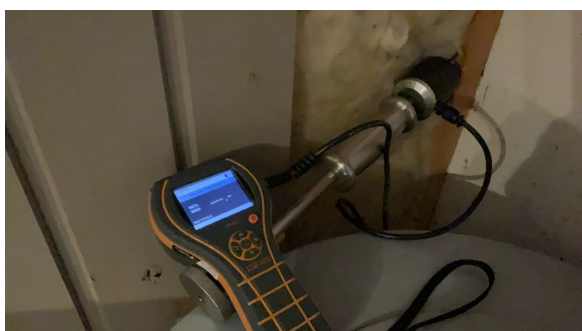
Fuktmåling er foretatt uten å påvise unormale forhold. Hulltaking er foretatt i stender mot yttervegg.

Fuktmåling i treverk mot yttervegg.

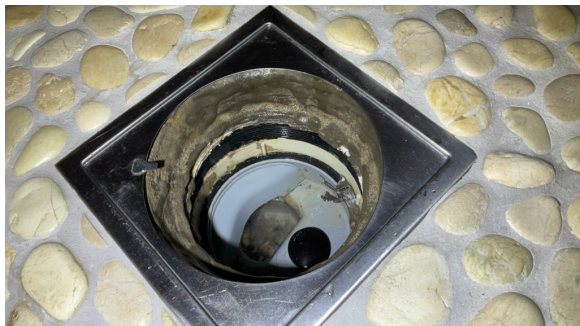
- Det er påvist at høydeforskjell fra topp slukrist til gulv/synlig topp membran ved dørterskel er mindre enn 25 mm.
- Det er påvist avvik i fallforhold til sluk i forhold til krav i forskrift på byggetidspunktet.

Sluk i dusjonen.

Det bør vurderes tiltak for å utbedre fallforholdene til sluk, da avviket kan medføre redusert avrenning av vann og økt risiko for vannansamling på gulvet. Selv om det er liten fare for vannlekkasje til tilstøtende rom grunnet tilstrekkelig oppkant på membranen, bør forholdet holdes under oppsikt for å unngå fremtidige fuktskader.

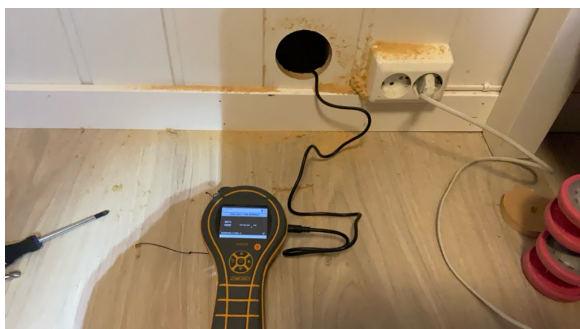
Hulltaking er foretatt uten å påvise unormale forhold. Hulltaking er foretatt i soverom mot dusjsone. Fuktkvotemåling (vekt%) i konstruksjonen ble målt til under 6 - ingen utslag på fuktmåling.

Fuktmåling i konstruksjon mot bad.

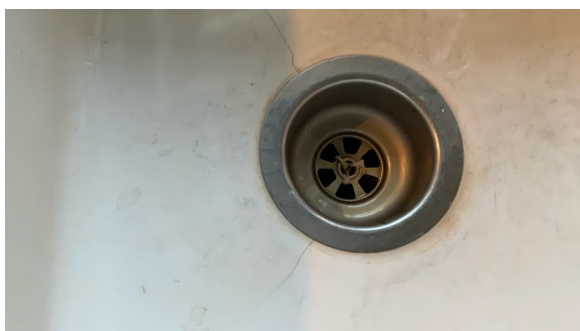
- Det er påvist at overflater har noe skader.

Krakelering i vask.

Det anbefales å utbedre krakeleringen i overflaten på vasken for å hindre videre forringelse og opprettholde et pent estetisk uttrykk. Dersom skaden utvikler seg, kan det på sikt føre til redusert levetid og økt risiko for fuktskader.

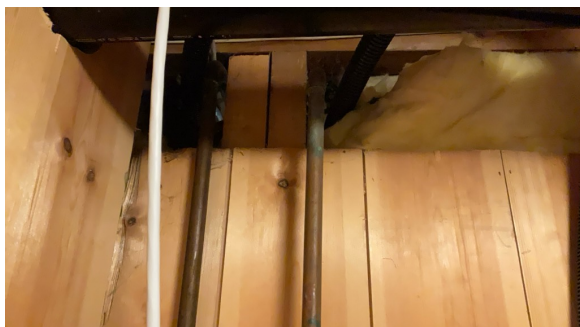
- Tidspunkt for utskiftning av vannledninger nærmer seg.
- Det er ikke behov for utbedringstiltak siden anlegget fungerer i dag, men ut ifra alder kan skader plutselig oppstå på eldre anlegg.

Noe irr på vannrør i kobber.

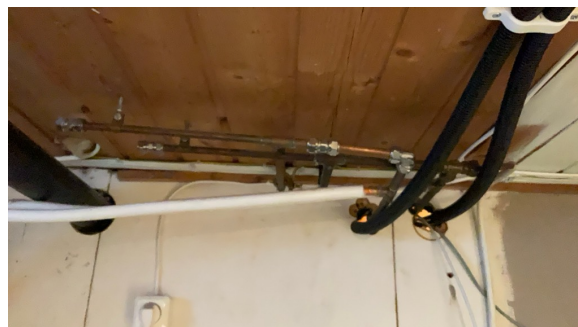
Noe åpent anlegg på vannrør i bod i kjeller

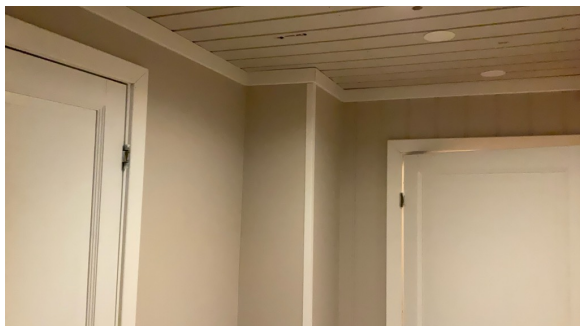
Stakeluke bak innkassing.

Dersom avløp blir tett, må innkassing i hjørne mellom vaskerom og bod åpnes slik at det blir tilgang til stakeluke.

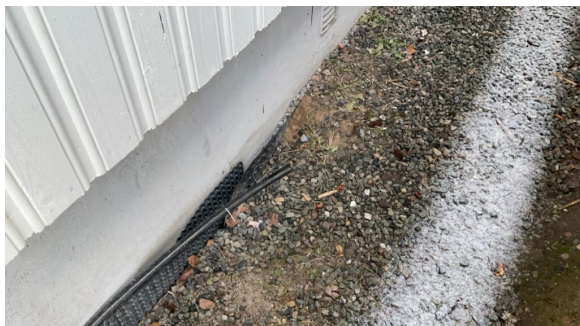
Manglende topplst og feil avslutning av grunnmursplast kan føre til at vann og fukt trenger inn mellom grunnmursplast og grunnmur, noe som øker risikoen for fuktskader og lekkasjer. I tillegg kan grunnmursplasten bli sprø og miste funksjon ved eksponering for sollys.

Noe manglende topplist.

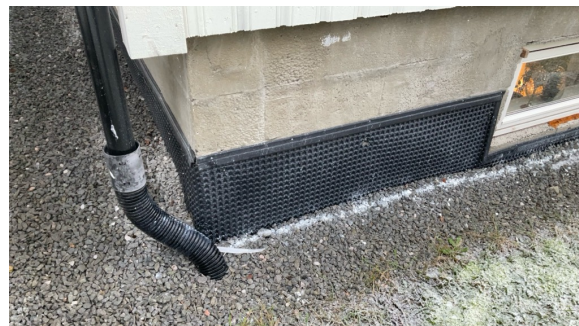
Grunnmursplast avsluttet over terreng.

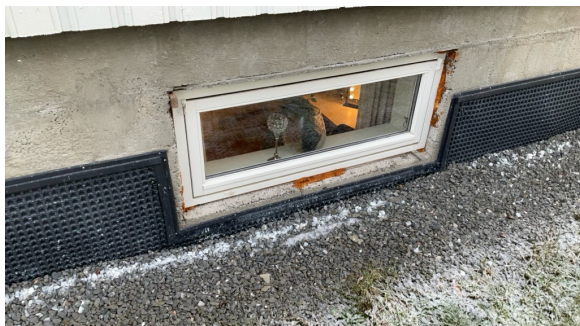
Kjellervindu ikke ferdig utvendig.

Vindu i rom i tilbygg bør ferdigstilles med puss for å unngå vanninntrengning.

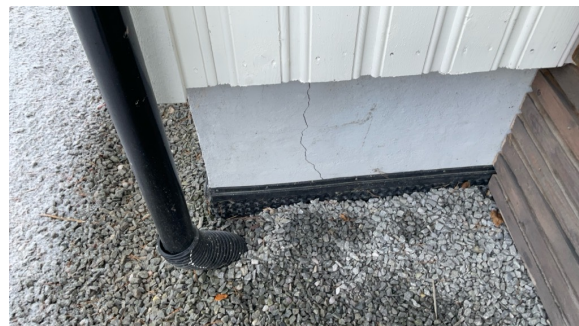
- Det er registrert skråriss som er symptom på setninger.
- Grunnmuren har sprekkdannelser.

Sprekk i grunnmur.

Dersom sprekker og riss ikke utbedres, er det fare for at vann kommer inn i muren. Dette kan føre til ytterligere skader på grunn av frostsprengning. Neste gang grunnmur behandler bør sprekker/riss utbedres.

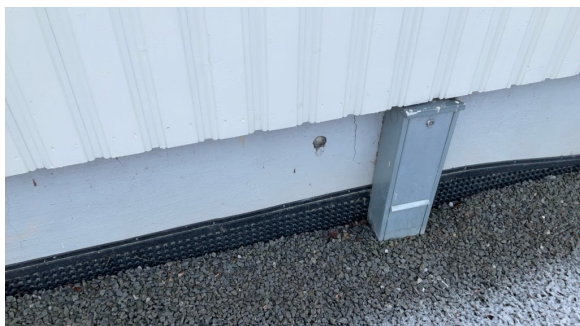
Sprekk/riss i grunnmur.

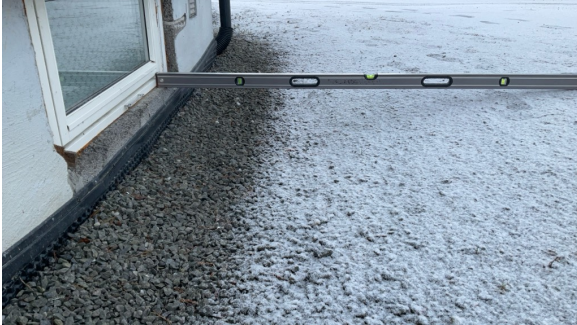
Fall mot grunnmur fra nord.

Terreng bør justeres slik at det blir fall fra grunnmur.  
Dette reduserer faren for fukt i kjelleren.

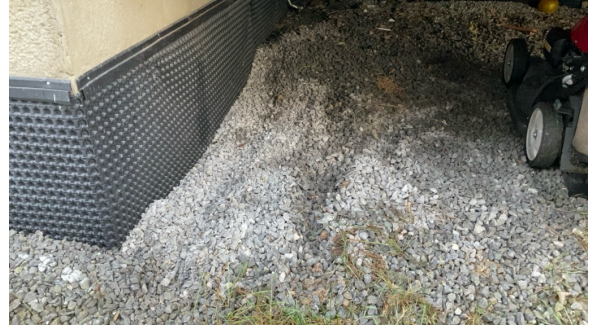
Lokalt fall mot grunnmur.

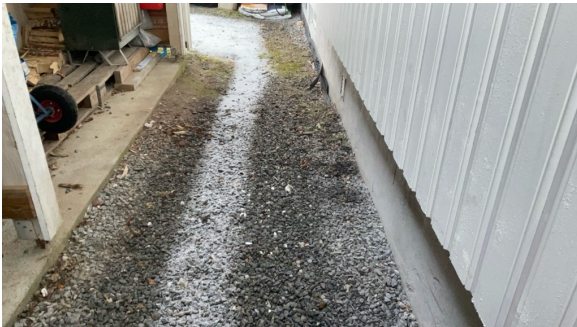
Lokalt fall mot grunnmur ved garasjen
