Herbjørnsrudvegen 25, 3677 NOTODDEN

**Meget pen og velholdt bolig med  
garasje og lettstelt flat tomt i  
solrike og barnevennlige  
omgivelser i Heddal**

# Tilstandsrapport

Befaringsdato: 24.11.2025

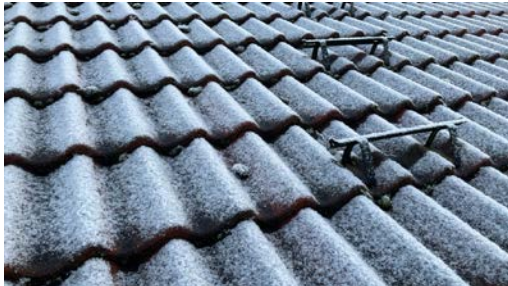
Noe mose på takstein.

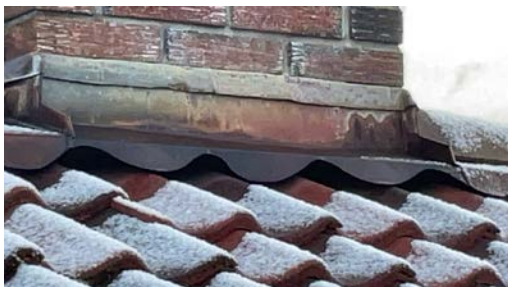
Det er begynnende rust på bunnbeslag på pipen.

Noe rust på bunnbeslag på pipen

Beslag som flasser/ruster, bør males med maling tilpasset formålet. Dette vil forlenge levetiden på beslagene. Nedløpsrør med frostsprengning må skiftes. Dette for å unngå at de blir råte i kledning i forbindelse med nedløpsrør.

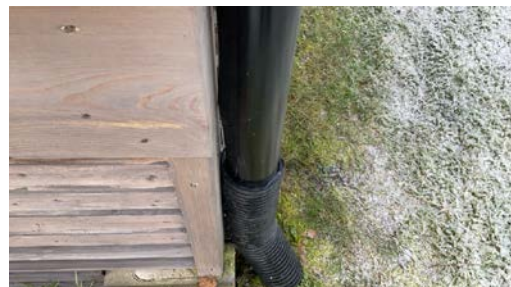
Det er noe frostsprengning på enkelte nedløpsrør.

Frostsprengning på nedløpsrør.

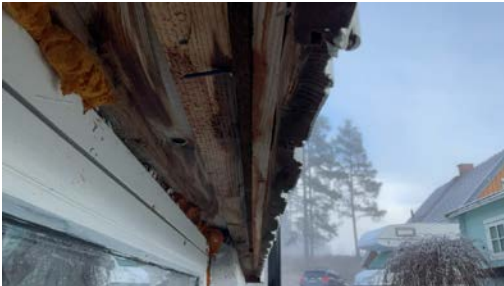
Ingen lufting i nedre kant

- Det bør foretas tiltak for å bedre lufting av kledningen.
  - Uten tilstrekkelig lufting bak bordkledningen kan fuktighet som trenger inn bak bordene eller gjennom veggen innenfra ikke tørke opp. Dette skaper ideelle forhold for råtesopp og muggvekst.
- Det bør etableres tilstrekkelig lufting i nedre kant av kledningen mot grunnmur for å sikre god uttørking og redusere risikoen for fuktskader og redusert levetid på kledningen. Manglende lufting kan føre til oppfukning og råteskader over tid.

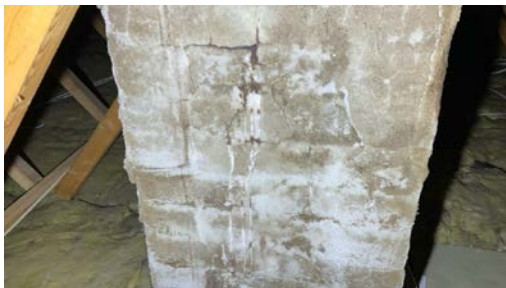
- Det er påvist sprekker og/eller riss i pipe.
- Sotluke er skadet

Sprekk i pipe på loft.

Sotluken må skiftes for å sikre forsvarlig bruk og hindre røyk- og sotlekkasje.  
Pipen på loftet bør kontrolleres av det lokale branntilsynet for å avdekke eventuelle skader eller behov for utbedring, da sprekker og riss kan medføre økt risiko for brannspredning og lekkasje av røykgasser.

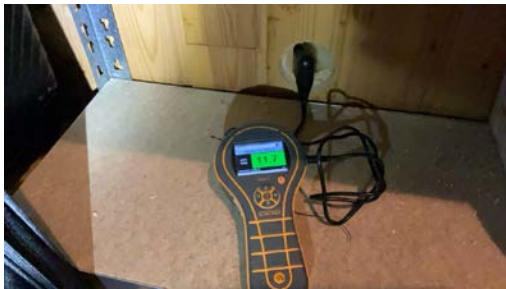
Det er målt 12-13 vektprosent fukt i treverk i kjelleren. Måling er utført med hammerelektrode. Dette anses som akseptabelt.

Fuktmåling i bod.

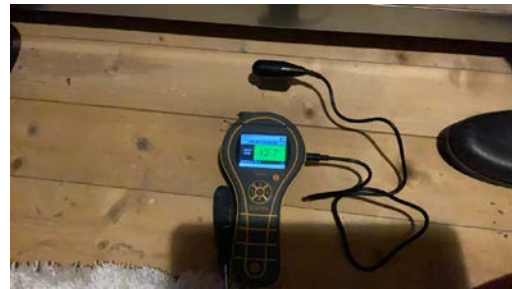
Gulvet har laminat. Veggene har plater. Hulltaking er foretatt uten å påvise unormale forhold. Hulltaking er foretatt i bod. Fuktkvotemåling (vekt%) i konstruksjonen ble målt til 12.  
Det ble målt 13 vektprosent fukt i tregulv. Dette er å regne som akseptabelt.

Fuktmåling i tregulv.

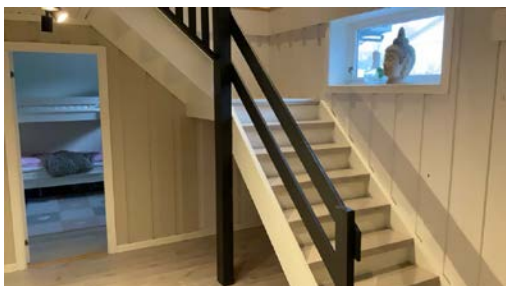
Trapp til kjelleren.

Rekkverkshøyde bør økes, og håndløper bør monteres på vegg for å ivareta sikkerheten og redusere risikoen for fallskader.

Åpningene i rekkverket bør reduseres for å hindre at barn kan falle gjennom.

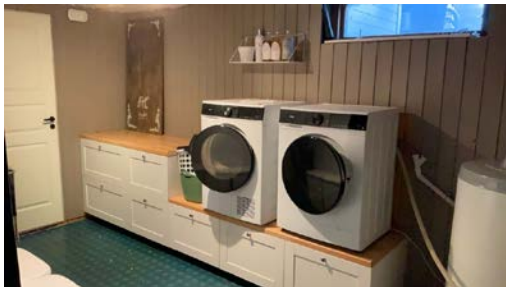
I henhold til ny forskrift skal alle våtrom bygget før 1997 gis tilstandsgrad 3, da forventet levetid er overskredet og det er stor fare for avvik og skader.

Vaskerom i kjelleren.

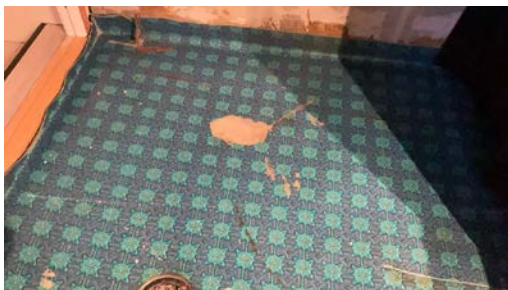
- Det er påvist at gulvoverflaten har sprekker.
- Overflaten har omfattende skader.

- Sprekker i et vinylbelegg kan føre til at vann trekker ned i gulvkonstruksjonen med påfølgende fukt/råteskader.
- Dersom avvik ikke utbedres er det fare for videre skadeutvikling.

Skade i våtromsbelegg.

Gulvet bør utbedres eller skiftes for å hindre at vann trenger inn under belegget og forårsaker mugg- og fuktskader. Konsekvensen av å ikke utbedre er økt risiko for fuktskader og muggsoppdannelse i konstruksjonen.

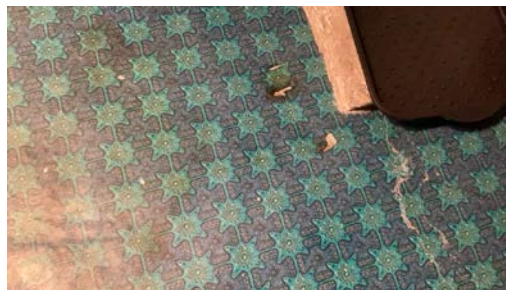
Utett membran på gulvet.

Når vaskerom oppgraderes bør det monteres våtromsmembran i våtsone for å unngå fuktskader.

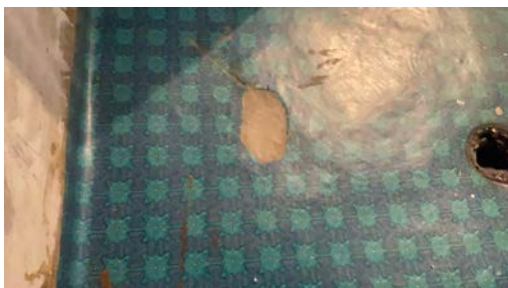
- Uten membran/tettesjikt er det høy risiko for at vann trenger gjennom konstruksjonene og kan medføre fuktskader.

Utett membran.

Dersom vaskerom ikke utbedres, kan det oppstå fuktskader og muggdannelse.

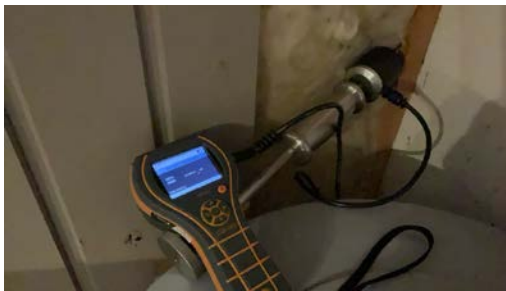
Fuktmåling er foretatt uten å påvise unormale forhold. Hulltaking er foretatt i stender mot yttervegg.

Fuktmåling i treverk mot yttervegg.

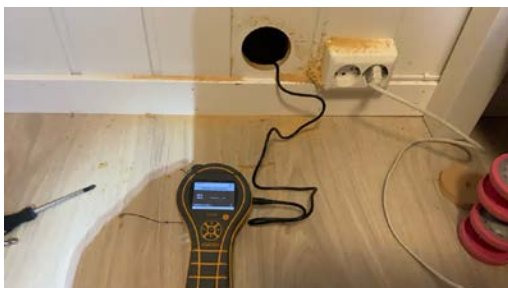
Hulltaking er foretatt uten å påvise unormale forhold. Hulltaking er foretatt i soverom mot dusjsone. Fuktkvotemåling (vekt%) i konstruksjonen ble målt til under 6 - ingen utslag på fuktmåling.

Fuktmåling i konstruksjon mot bad.

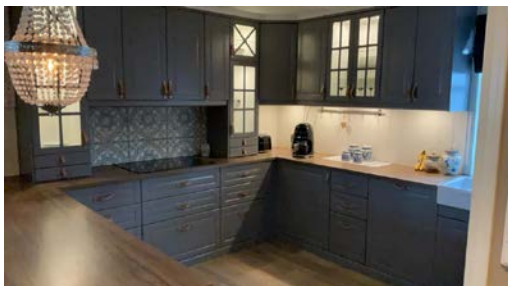
- Det er påvist at overflater har noe skader.

Kjøkken. Bilde 1.

Det anbefales å utbedre krakeleringen i overflaten på vasken for å hindre videre forringelse og opprettholde et pent estetisk uttrykk. Dersom skaden utvikler seg, kan det på sikt føre til redusert levetid og økt risiko for fuktskader.

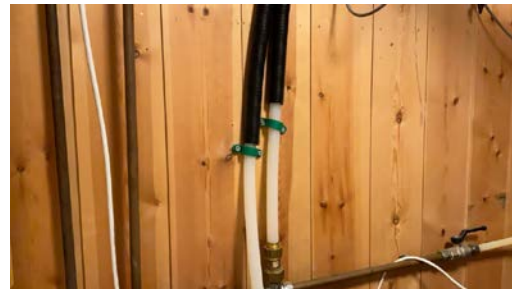
Vanntiførsel til vannrør blir tette med Silicon i bod ifølge eier.  
Dette vil gjøre at en eventuell lekkasje vil bli synliggjort vannskap.

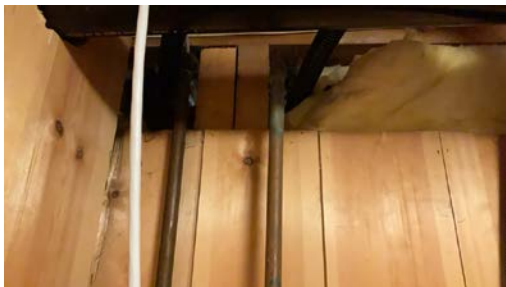
- Tidspunkt for utskiftning av vannledninger nærmer seg.
- Det er ikke behov for utbedringstiltak siden anlegget fungerer i dag, men ut ifra alder kan skader plutselig oppstå på eldre anlegg.

Noe irr på vannrør i kobber.

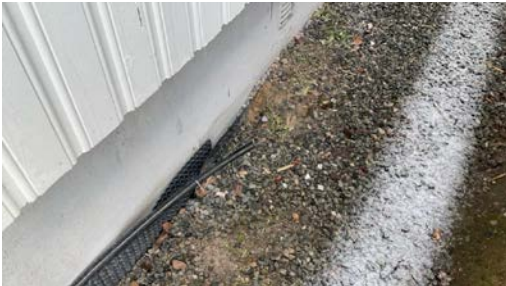
Manglende topplist og feil avslutning av grunnmursplast kan føre til at vann og fukt trenger inn mellom grunnmursplast og grunnmur, noe som øker risikoen for fuktskader og lekkasjer. I tillegg kan grunnmursplasten bli sprø og miste funksjon ved eksponering for sollys.

Noe manglende topplist.

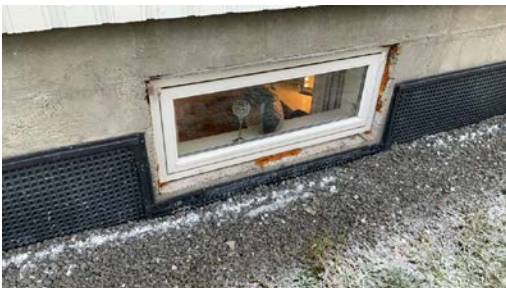
Kjellervindu ikke ferdig utvendig.

Dersom sprekker og riss ikke utbedres, er det fare for at vann kommer inn i muren. Dette kan føre til ytterligere skader på grunn av frostsprengning. Neste gang grunnmur behandler bør sprekker/riss utbedres. Vindu i rom i tilbygg bør ferdigstilles med puss for å unngå vanninntrengning.

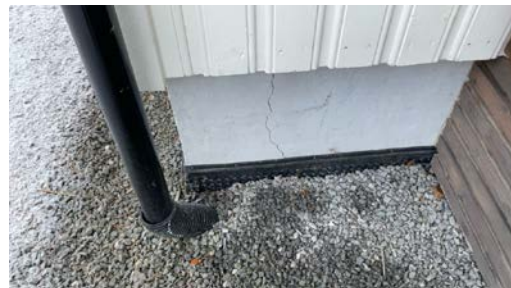
- Det er registrert skråriss som er symptom på setninger.
- Grunnmuren har sprekkdannelser.

Sprekk i grunnmur.

- Lokal utbedring må utføres.

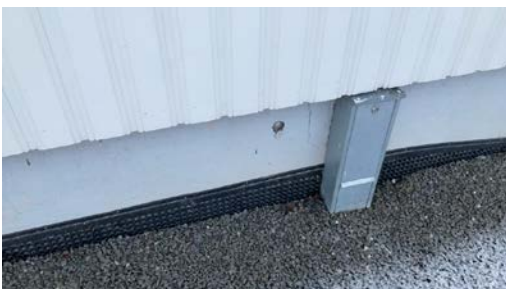
Sprekk/riss i grunnmur.

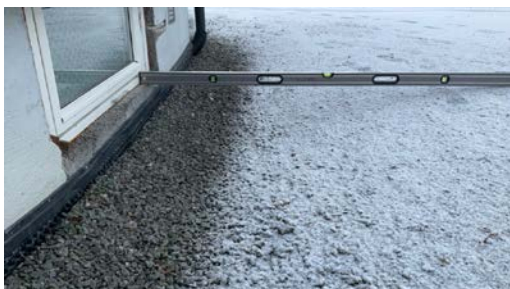
Fall mot grunnmur fra nord.

Terreng bør justeres slik at det blir fall fra grunnmur.  
Dette reduserer faren for fukt i kjelleren.
