Tilstandsrapport

📍 Slåa 17, 2635 TRETEN

gnr. 122, bnr. 17

Befaringsdato: 11.08.2024

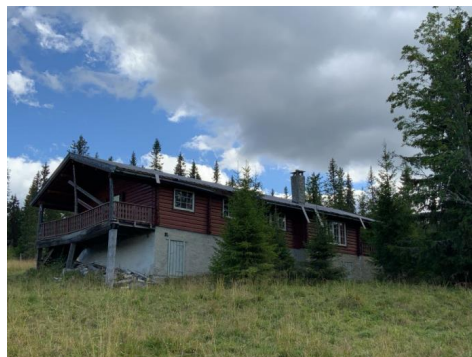
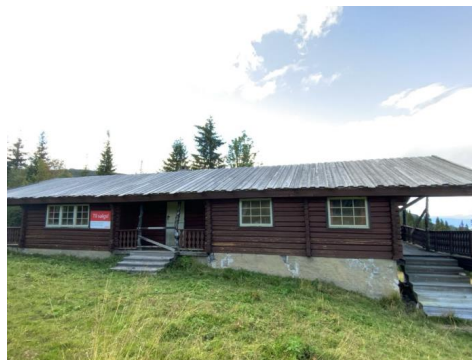
Besiktigelse av taktekke.

Taktekke fra byggeår av type tretak med synlig elde og behov for vedlikehold. Stedvis utskiftninger er påregnelig. Underliggende avvik kan ikke utelukkes. Taktekke ble i hovedsak besiktiget fra bakkeplan.

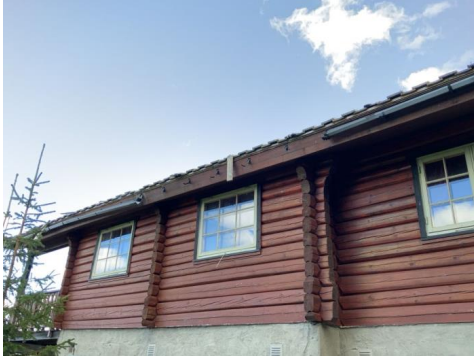
Det er store deformasjoner i renner og nedløp.

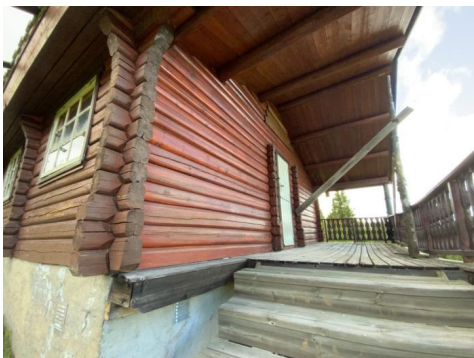
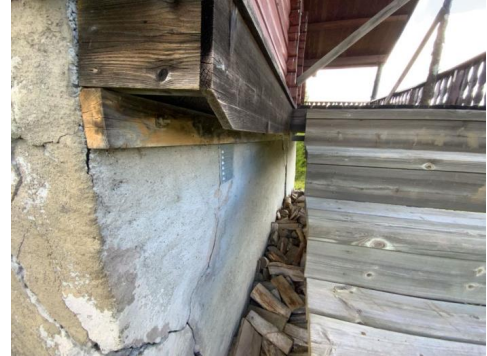
Synlig svank på gavlvegg.

- De påviste skader må utbedres.

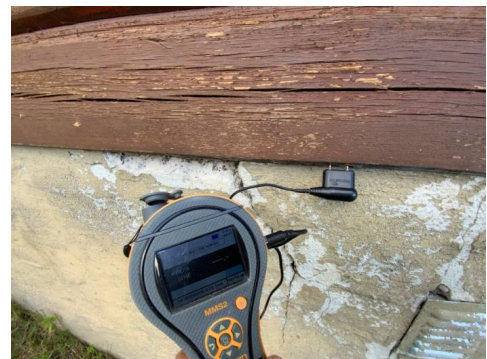
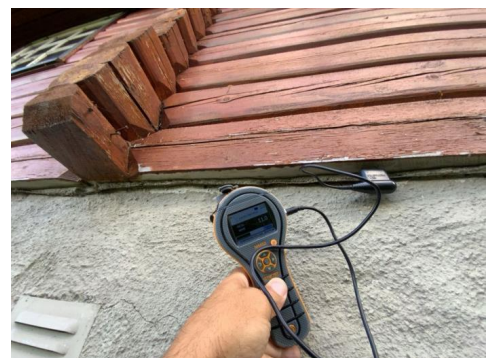
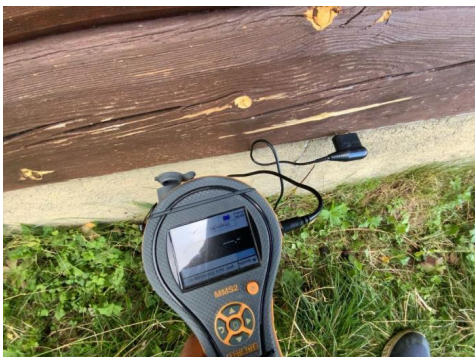
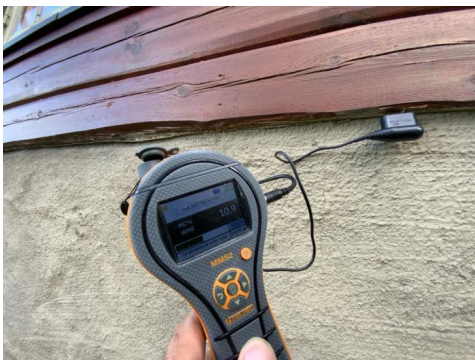
Utført fuktmåling i bunnstokk. Ingen tegn til fukt på befaringdagen.

Utført fuktmåling i bunnstokk. Ingen tegn til fukt på befaringsdagen.

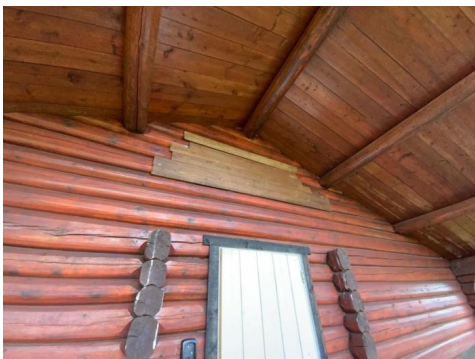
Manglende tilkomst til lofthems grunnet forblendet åpning i konstruksjonen der videre undersøkelser bør utføres. Med tanke på alder kan underliggende avvik ikke utelukkkes, men ingen synlige tegn til lekkasjer inne i boligen ble registrert på befaringsdagen. TG er ikke vurdert.

Manglende tilkomst til lofthems.

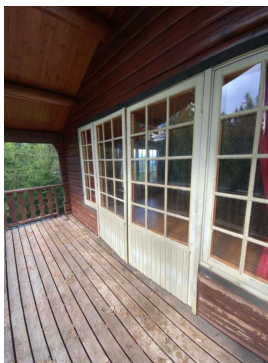
Dør kan ikke lukkes.

- Det er påvist avvik rundt innsettingsdetaljer.
- Det er påvist dører som er vanskelig å åpne eller lukke.
- Det er påvist utetthet/åpning mellom dørbblad og dørkarm. Dvs. at kaldtrekk kan oppstå.
- Karmene i dører er værslitte utvendig og det er sprekker i trevirket.

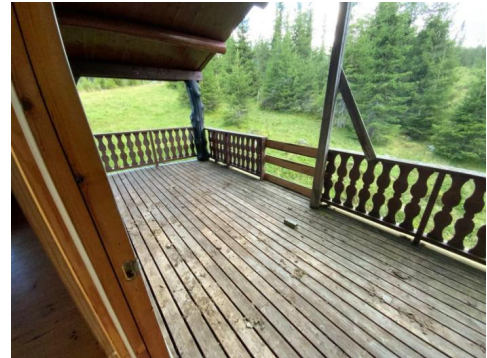
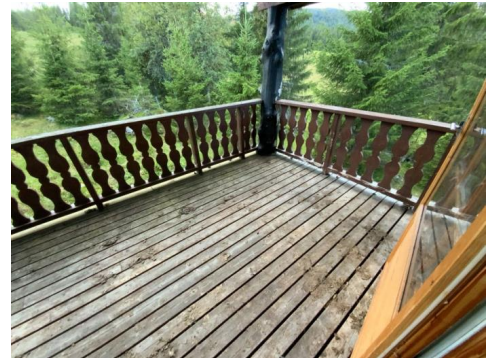
Terrasse med utgang fra stue på 15 m². Synlige skjevheter og skader der utskiftninger er påregnelig. Rekkverkshøyde på 80 cm og er noe lavt.

- Åpninger i rekkverk er ikke i henhold til krav i dagens forskrifter.
- Det er påvist fukt/råteskader i konstruksjonen.
- Rekkverket er for lavt i forhold til dagens krav til rekkverkshøyder.
- Det er værslitt/oppsprukket trevirke/trepaneler.

Synlig elde og slitasje generelt.

- Råteskadet trekledning må skiftes ut.
- Åpninger i rekkverk må endres for å tilfredsstille krav på byggemeldingstidspunktet.
- Råteskadede konstruksjoner må skiftes ut.

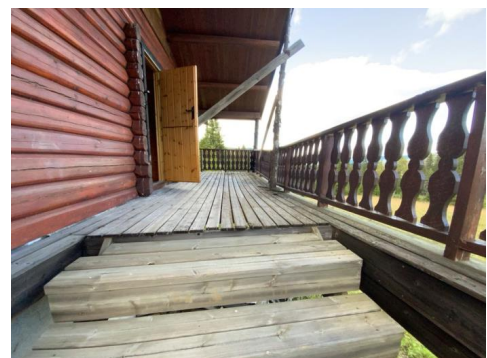
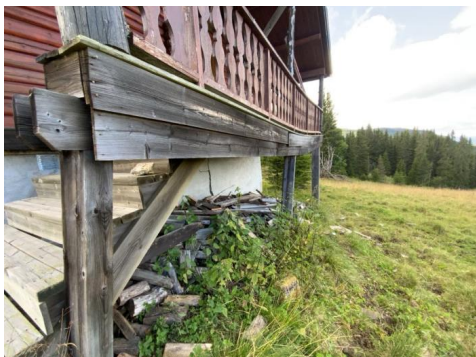
- Det er påvist fukt/råteskader i konstruksjonen.
- Rekkverket er for lavt i forhold til dagens krav til rekkverkshøyder.
- Konstruksjonene har omfattende skjevheter.

Synlige skjevheter.

- De påviste skader må utbedres.

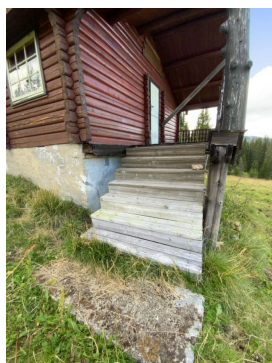
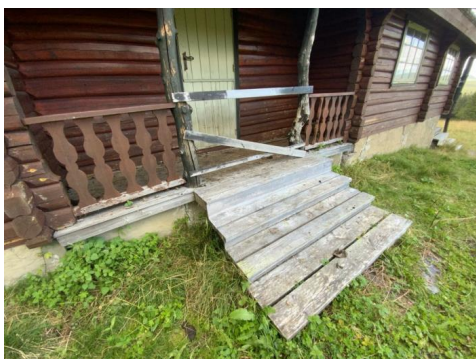
Synlig elde, slitasje og skjevheter på trapper.

Håndløpere bør opparbeides for god sikring av fallhøyder. Generell restaurering er påregnelig evt. total utskifting.

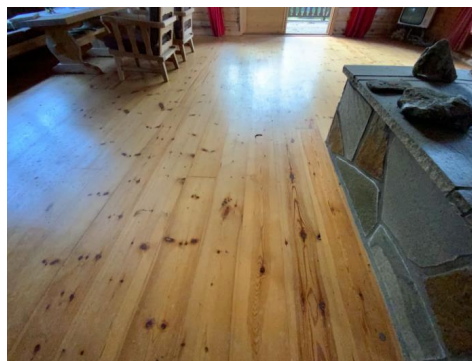
Stedvis synlig elde generelt.

- Overflater må utbedres eller skiftes.

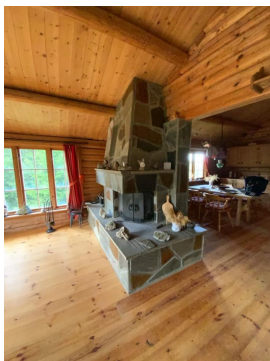
Peis i stue med pipeløp fra byggeår. Pipeløp er formelt ikke vurdert og det forutsettes at de branntekniske krav er kontrollert og godkjent av det stedlige brann og feievesen. Ildsted ble ikke funksjonstestet av undertegnende men det ble ikke opplyst om negative avvik på befaringsdagen.

Besiktigelse av ildsted.

- Tidspunkt for piperehabilitering nærmer seg.

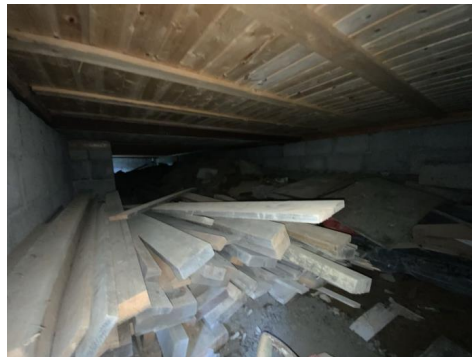
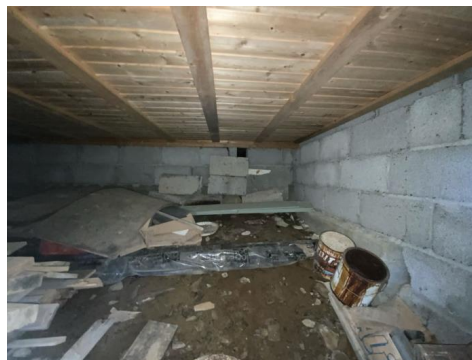
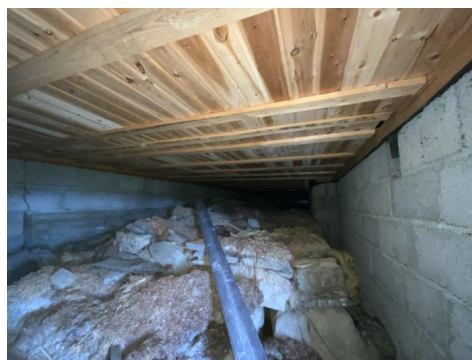
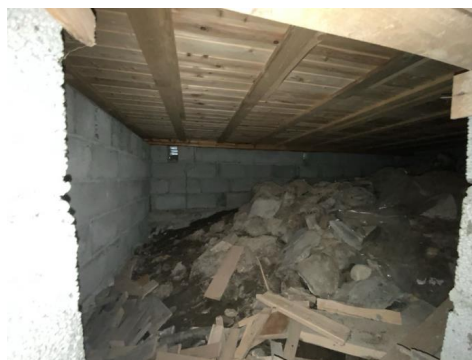
Krypkjeller under trebjelkelag og stubbegulv. Det ble foretatt fuktmålinger (vekt-%) i treverk (bjelker og på svill). Ingen verdier over 11 %. Dette ansees som tørt. Det gjøres oppmerksom på at kryprom erfaringsmessig har høy skadefrekvens selv om det ikke her var synlig tegn til skade, men undertegnede kan følgelig ikke garantere mot skjult skade. På generelt grunnlag er jevnlig kontroll og overvåking alltid å anbefale på kryprom. Fuktsperre mot grunn bør etableres.

- Det er manglende fuktsperre på bakken.

Besiktigelse av kryprom.

- Fuktsperre på bakken bør etableres.

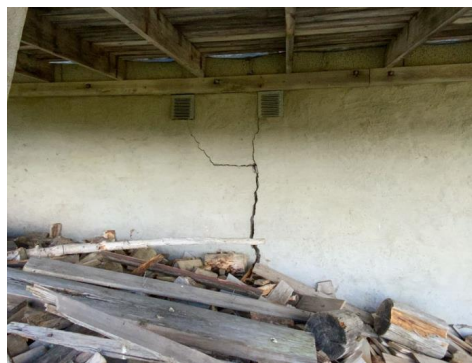
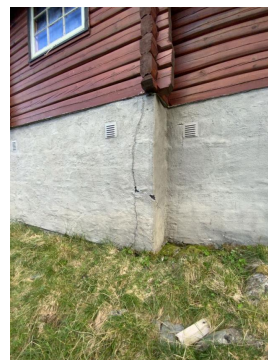
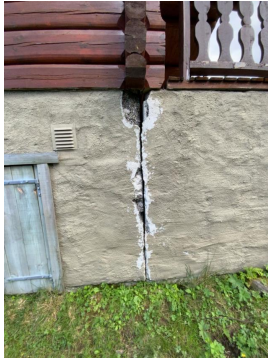
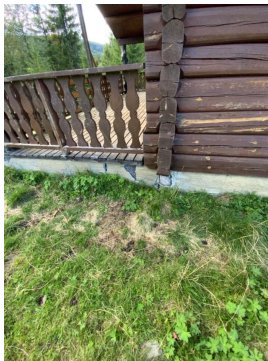
Synlig setningsskader på grunnmur etter tidligere bevegelser, men ansees som satt. Belastende grunnvannføring rundt bygget bør utbedres før iverksettelse av utbedringer. Kullted dyptliggende drensrenne fra vei og forbi boligen kan være et alternativ tiltak.

- Det er registrert skråriss som er symptom på setninger.
- Grunnmuren har sprekkdannelser.
- Grunnmuren har setningsskader.

Synlige setningsskader.
