# Tilstandsrapport

Enebolig

Lislebystranda 14, 1618 FREDRIKSTAD

Befaringsdato: 09.12.2025

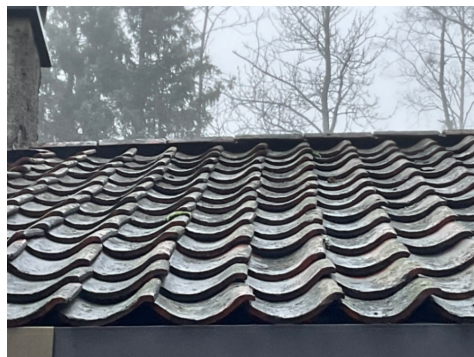
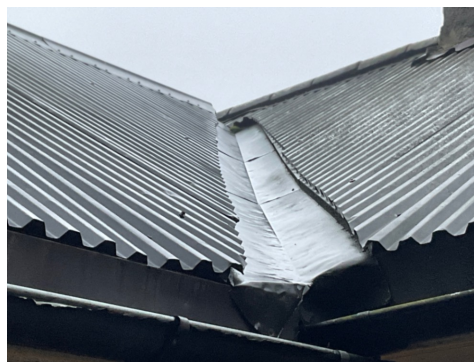
- Mer enn halvparten av forventet brukstid er passert på taktekingen.
- Mer enn halvparten av forventet brukstid er passert på undertak.
- Det er påvist andre avvik:

- Tidspunkt for utskiftning av undertak nærmer seg.
- Overvåk tilstanden jevnlig. For å få tilstandsgrad 0 eller 1 må tekkingen skiftes ut, men tidspunktet for når dette er nødvendig er vanskelig å si noe om.
- Andre tiltak:
- Når takteking og undertak begynner å bli gamle, øker risikoen for lekkasjer, noe som kan føre til omfattende og kostbare reparasjoner av underliggende konstruksjoner dersom en ikke foretar tiltak på konstruksjonene før dette oppstår.
- Tidspunkt for utskiftning av takteking nærmer seg.

Lokal utbedring av vindskier.

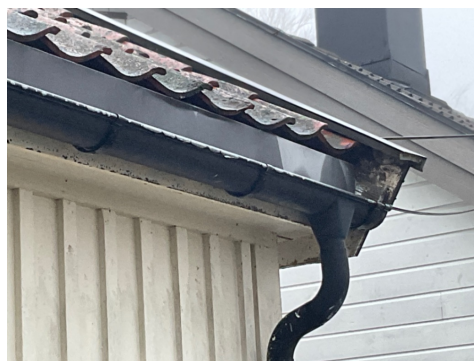
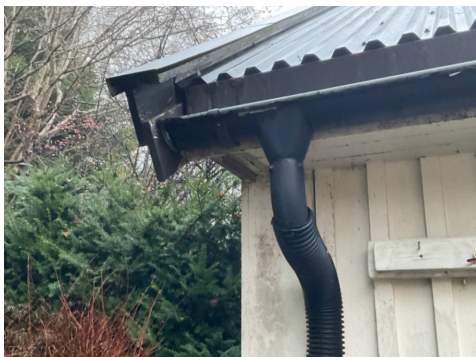
### Nedløp og beslag

Takrenner og nedløp av plastbelagt stål.

- Det er ikke krav om utbedring av snøfangere opp til dagens krav.
- Overvåk tilstanden jevnlig. For å få tilstandsgrad 0 eller 1 må beslag/renner/nedløp skiftes ut, men tidspunktet for når dette er nødvendig er vanskelig å si noe om.

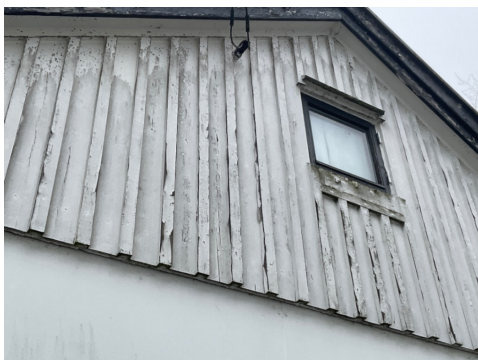
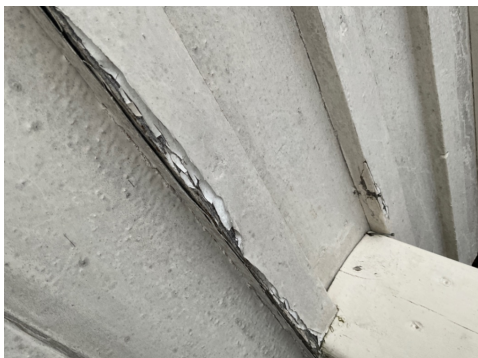
## Veggkonstruksjon

- Det er ingen eller liten lufting i nedre kant av kledning mot grunnmur.
- Det er påvist spredte råteskader i bordkledningen.
- Det er værslitt/oppsprukket trevirke/trepaneler.

- Lokal utbedring/utskiftning bør utføres.
- Det bør foretas tiltak for å bedre lufting av kledningen.
- Uten tilstrekkelig lufting bak bordkledningen kan fuktighet som trenger inn bak bordene eller gjennom veggene innenfra ikke tørke opp. Dette skaper ideelle forhold for råtesopp og muggvekst.
- Råteskader i bordkledningen kan fortsette å utvikle seg både i tilliggende bordkledning og til bakenforliggende veggkonstruksjon, dersom en ikke foretar tiltak.

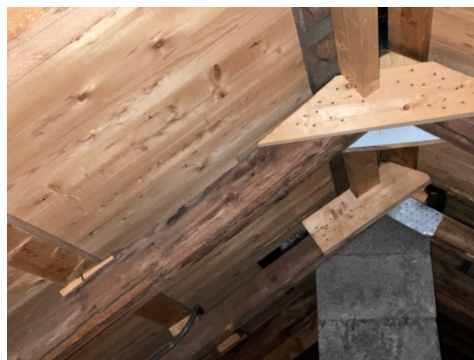
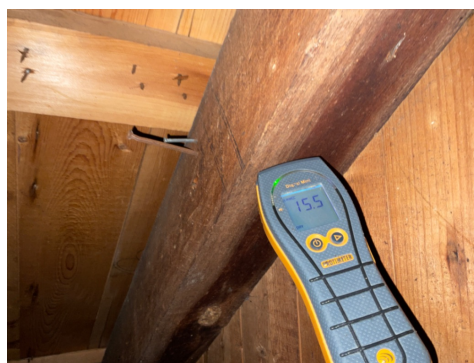
## Takkonstruksjon/Loft

- Det er påvist andre avvik:
- Undertaket er misfarget.

Tilstanden må overvåkes, og sees i sammenheng med alder beskrevet under «Taktekking».

Takkonstruksjonen inkludert tekkning, undertak med tilhørende konstruksjoner etc. har høy alder og avvik. Det er viktig å understreke at man bør skifte flere elementer enn bare ett komponent når man skal gjøre tiltak på taket. Man bør vurdere å skifte alle tilhørende konstruksjoner.

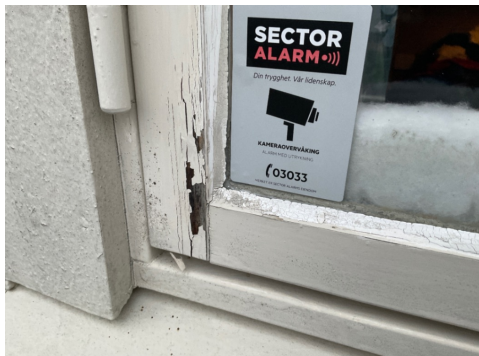
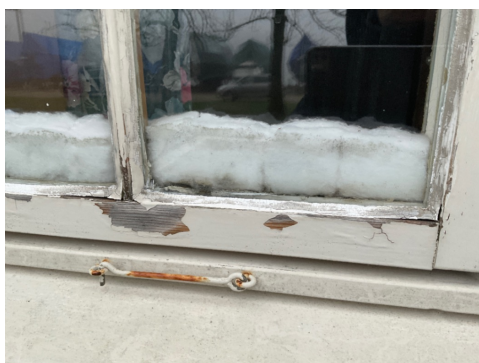
## Vinduer

- Karmene i vinduer er slitte og det er sprekker i trevirket.

- Det må påregnes noe vedlikehold og at enkelte vinduer må skiftes ut.

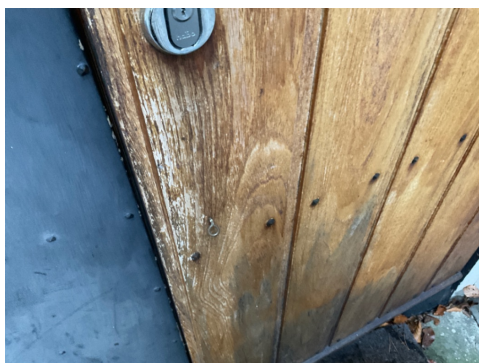
## ! TG 2 Dører

Ytterdør i tre med ukjent høy alder.

- Karmene i dører er værslitte utvendig og det er sprekker i trevirket.

- Det må påregnes noe vedlikehold og at enkelte dører må skiftes ut.

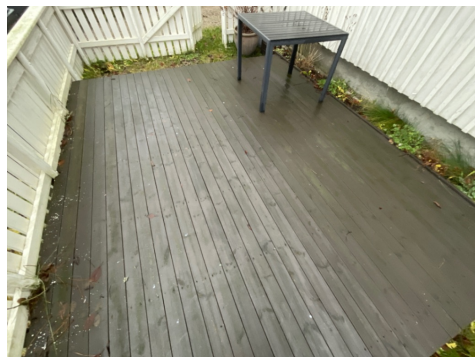
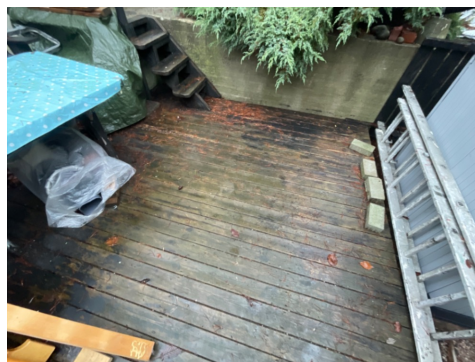
## ! TG 2 Balkonger, terrasser og rom under balkonger

Terrasse ved inngangsparti på 12 kvm.

- Lokal utbedring/utskiftning bør utføres.

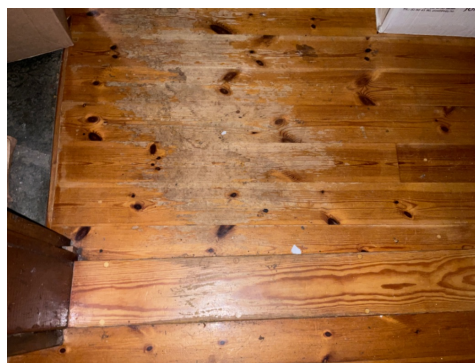
## ! TG 3 Overflater

- Det er stedvis påvist synlige skader på overflater.
- Overflater har en del slitasjegrad utover det en kan forvente.

- Overflater må utbedres eller skiftes.

Kostnadsestimat: 100 000 - 200 000

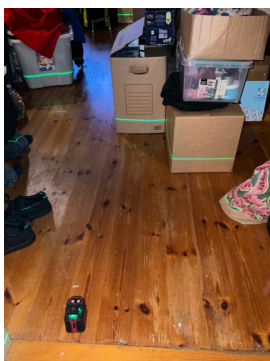
## ! TG 2 Etasjeskille/gulv mot grunn

- Det er målt høydeforskjell på mellom 15-30 mm gjennom hele rommet. Tilstandsgrad 2 gis med bakgrunn i standardens krav til godkjente måleavvik.

- For å få tilstandsgrad 0 eller 1 må høydeforskjeller rettes opp. Det vil imidlertid sjelden være økonomisk rasjonelt som et enkeltstående tiltak i en bolig som dette. Dersom boligen en gang skal renoveres, kan man vurdere slike tiltak.

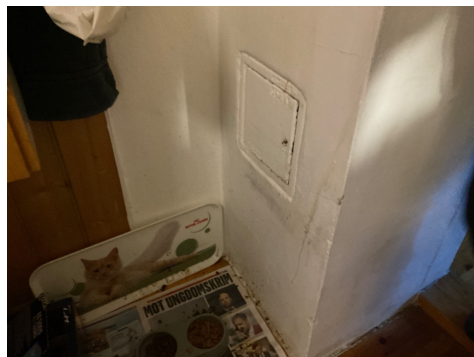
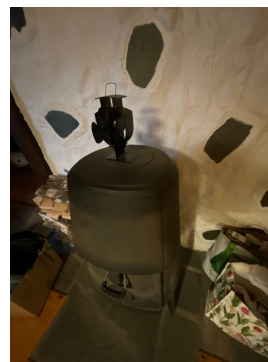
- Det anbefales å montere ildfast plate under luker på pipe.
- Tidspunkt for piperehabilitering nærmer seg.

Det er ikke et krav til ildfast plate under feieluke, men det anbefales at det etableres.

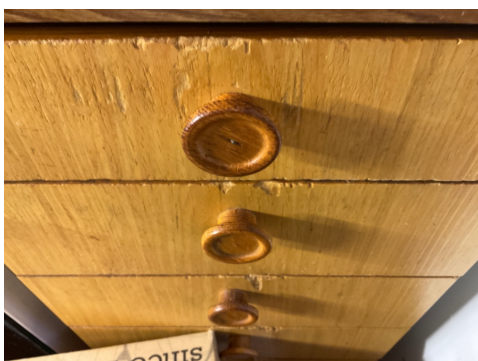
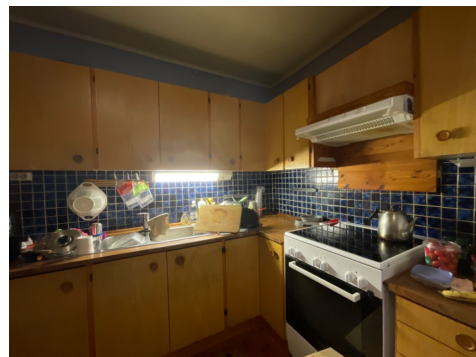
- Det er påvist skader på overflater/kjøkkeninnredning utover normal slitasjegrad.

- Det må påregnes lokal utbedring/utskiftning.

Rommet bør oppgraderes opp mot alder og tilstand.

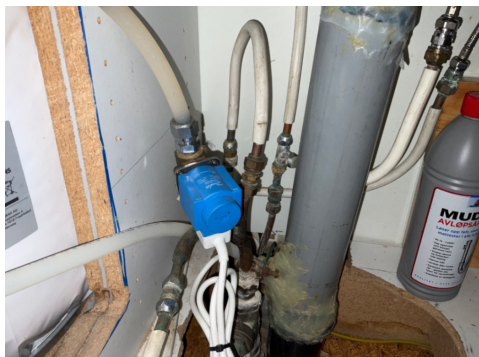
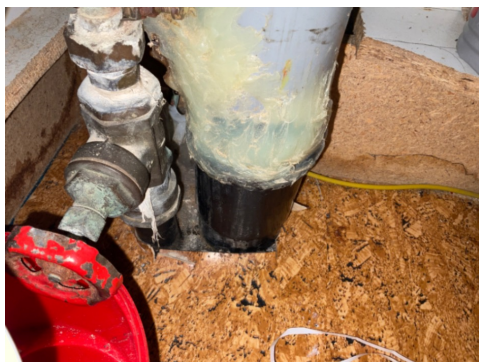
## ! TG 2 Avløpsrør

Avløpsrør av plast.

- Det er ikke behov for utbedringstiltak siden anlegget fungerer i dag, men ut ifra alder kan skader plutselig oppstå på eldre anlegg.
- Tidspunkt for utskiftning av avløpsrør nærmer seg.
- Eldre avløpsrør har blant annet større sannsynlighet for lekkasjer, noe som kan føre til omfattende og kostbare vannskader i boliger.

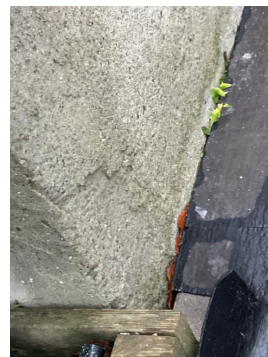
- Grunnmuren har sprekke-dannelser.
- Det er registrert løs puss på muroverflater.

- Det må foretas lokal utbedring.

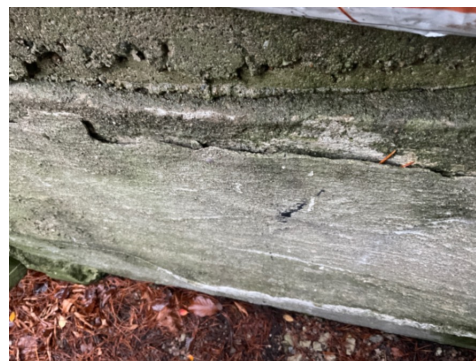
## TG 2 Forstøtningsmurer

Forstøtningsmur på baksiden.

- Det er påvist mindre sprekker og/eller skjevheter i muren.

- Lokal utbedring må utføres.
