Tilstandsrapport

Enebolig

Bjørgvegen 21B , 7357 SKAUN

Befaringsdato: 15.05.2026

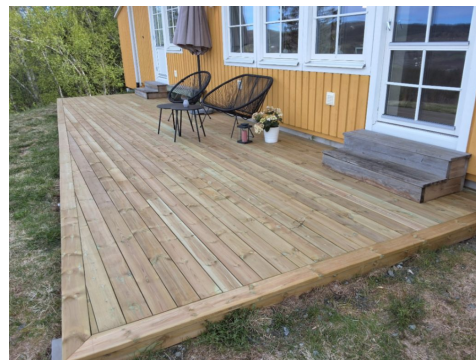
Beskrivelse
Terrasse med utgang fra stue

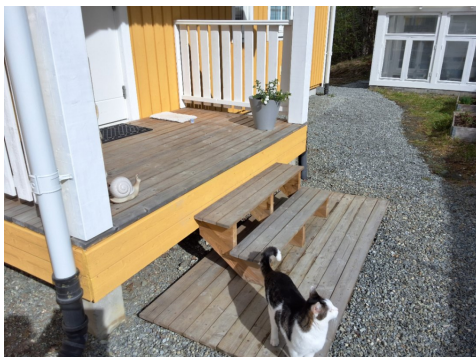
Beskrivelse
Utvendig trapp mangler rekkverk

Det anbefales montering av rekkverk for å bedre sikkerheten ved bruk av trappen.

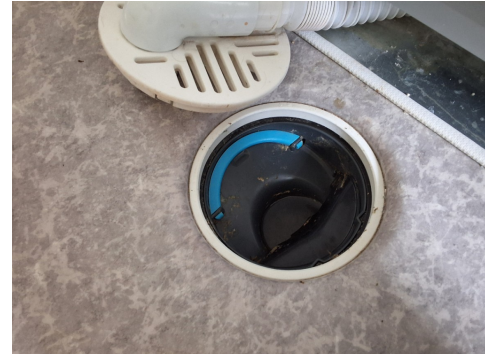
Det er plastsluk og synlig vinylbelegg som tettesjikt.

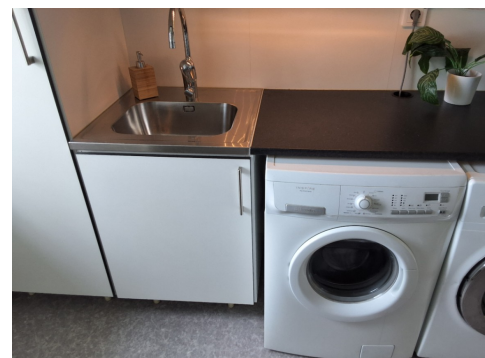
Rommet har innredning med nedfelt servant og opplegg for vaskemaskin.

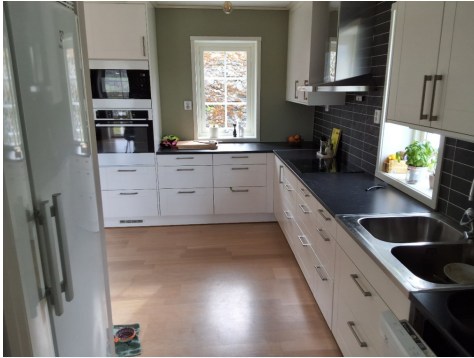
Kjøkkenet har innredning med profilerte fronter. Benkeplaten er av laminat. Det er kjøleskap, frysenskap, oppvaskmaskin, induksjonstopp, micro, stekeovn, vannstoppsystem og komfyrvakt.

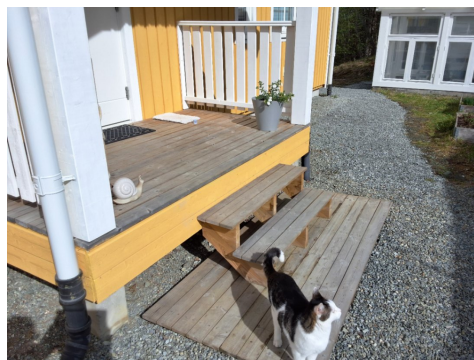
Manglende fallsikring kan føre til personskade.
