# Tilstandsrapport

📍 Ensjøveien 21 F, 0655 OSLO

# gnr. 133, bnr. 14, snr. 44

Rapportdato: 26.09.2025

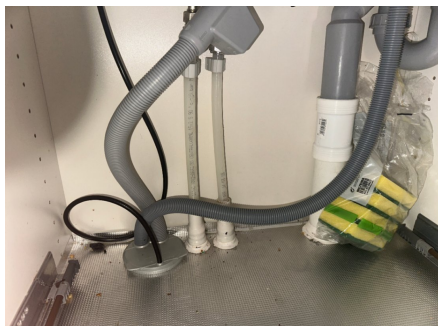
Det er montert Waterguard i benkeskap på kjøkken.

Røropplegg i kjøkkenbenk med Waterguard
