# Tilstandsrapport

📍 Galgeberg 3 G, 0657 OSLO

# gnr. 232, bnr. 137

Befaringsdato: 14.10.2024

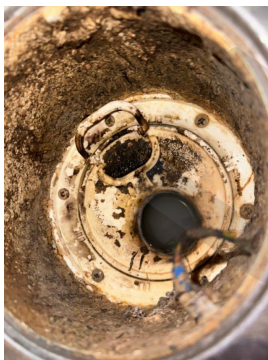
Sluk i plast plassert i dusjssonen.  
Det er uvist hva slags type membran som er benyttet som tettesjikk.

Sluk i plast plassert i dusjsone

Det anbefales løsning med bruk av dusjkabinett på badet. Dette for å forhindre vanninnslag i konstruksjoner, og at skader skal kunne oppstå. Oppgradering av våtrommet bør påberegnes innen rimelig tid, tatt i betraktning av alder på konstruksjoner.

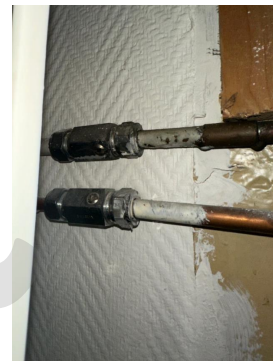
Stoppekran plassert i luke på kjøkken

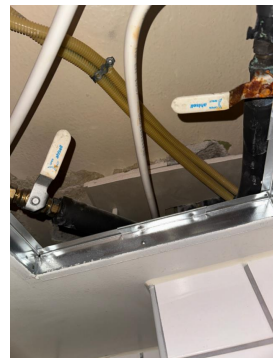
TG settes ut i fra alder på vannrør, da mer enn halvparten av forventet levetid er oppbrukt. Det er observert rust på stoppekraner på bad

Stoppekraner plassert på bad

Eldre vanntilførsel bør vurderes av en fagmann, da sjansen for at lekkasje kan oppstå er større med eldre rør. Vannrør fungerer tilfredsstillende med dagens løsning.

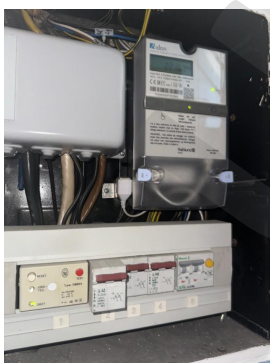
**TG2 settes i følge forskrift på anlegg, uten fremlagt samsvarserklæring på hele anlegget.**

Sikringsskap med automatsikringer.
