# Tilstandsrapport

📍 Rosenli 17, 4015 STAVANGER

# gnr. 54, bnr. 674

Befaringsdato: 10.02.2026

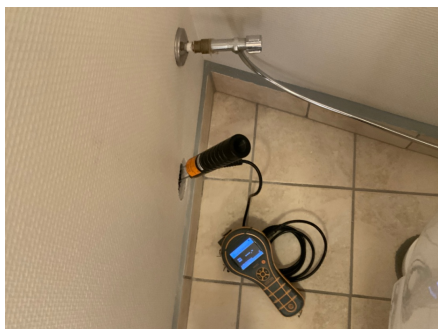
Hulltaking er foretatt uten å påvise unormale forhold. Bilde av måleapparatet viser tre streker, eller ingen utslag. For å få utslag må det være noe fukt som leder spenningen mellom piggelektroden. I dette tilfellet er det altså ingen målbar fukt som kan lede spenning.
