Del av tomannsbolig  
Gravavegen 12  
3940 Porsgrunn

#### Boligens tekniske tilstand:

Dato: 25/09/2025

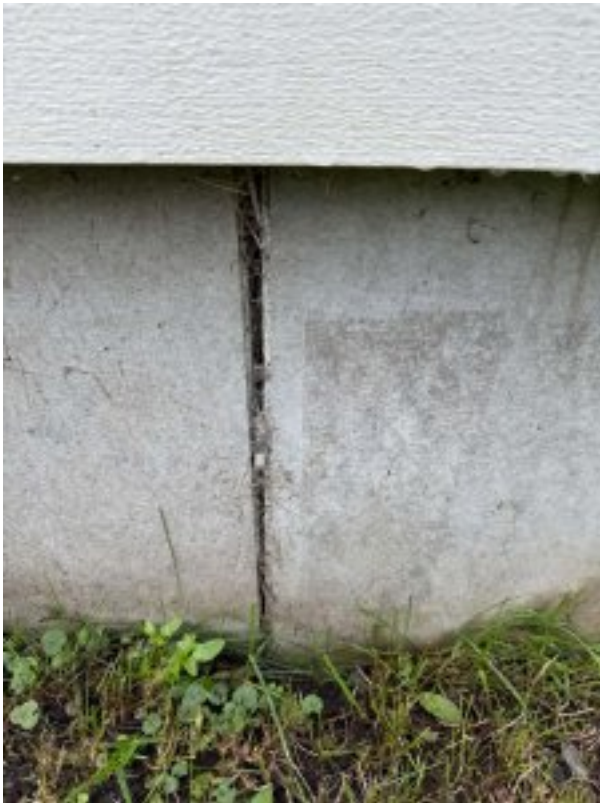
Det er påvist avskallet puss som fører til at isolasjonen har blitt eksponert.

Ringmuren er besiktiget, og det ble registrert åpne skjøter hvor isolasjonen er eksponert. Dette kan gi økt risiko for fuktopptak, kuldebroer og skader på isolasjonen over tid. Det anbefales å tette skjøtene og sikre isolasjonen med egnet puss eller annet beskyttende materiale.

TG2 vurderes grunnet eksponering av isolasjon til ringmur.

| TAKSTMANNENS VURDERING VED TG2: | |
|---|---|
| | Merknad: Åpne skjøter i ringmur med eksponert isolasjon.<br>Konsekvens: Risiko for fuktopptak, kuldebroer og skader på isolasjonen.<br>Tiltak: Tette skjøtene og beskytte isolasjonen med puss eller egnet materiale. |

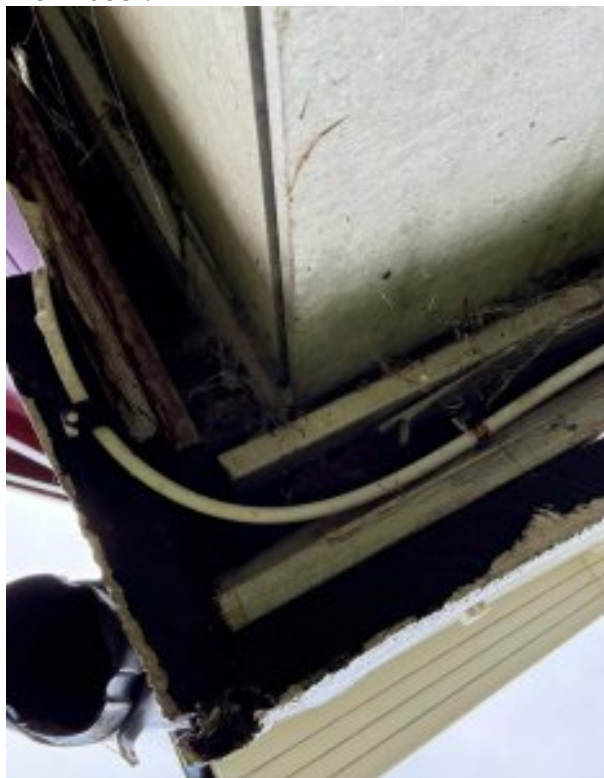
Det ble registrert manglende behandling av endeved samt utilstrekkelig musebånd i underkant av kledningen. Dette kan føre til fuktopptak, råte og redusert levetid på kledningen. Det bør å behandles endeved med maling og etablere tilstrekkelig tetting for mus og skadedyr. For øvrig fremstår kledningen uten skader med behov for tiltak.

TG2 vurderes grunnet manglende behandling av endeved og ikke tilstrekkelig lufting i underkant av kledningen.

| TAKSTMANNENS VURDERING VED TG2: | |
|---|---|
| | Merknad: Manglende behandling av endeded og utilstrekkelig musebånd i underkant av kledningen.<br>Konsekvens: Risiko for fuktopptak, råte og kortere levetid på kledningen.<br>Tiltak: Behandle endeded med maling og etablere tilstrekkelig tetting for mus og skadedyr. |

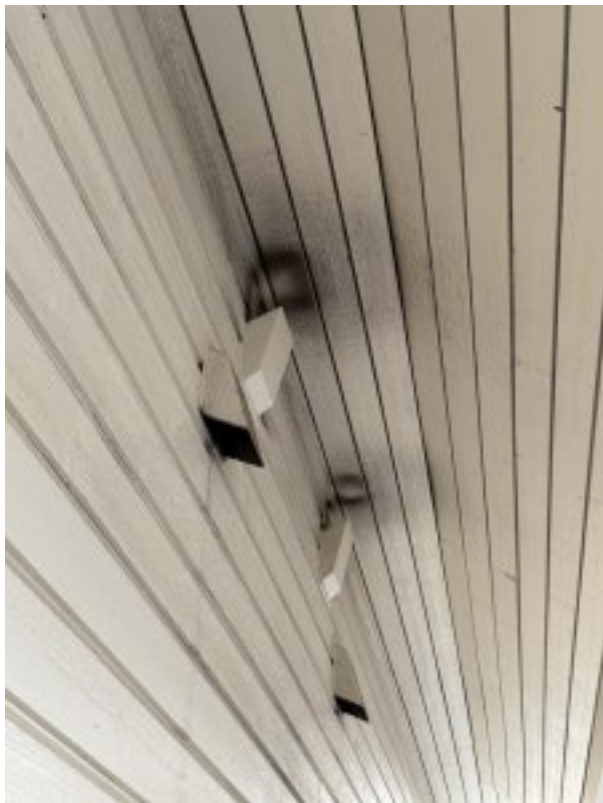
TG2 vurderes grunnet sot på utluftingsventil.
