# Tilstandsrapport

Naust

Vesterøya 156 G, 4625 FLEKKERØY

Befaringsdato: 30.06.2025

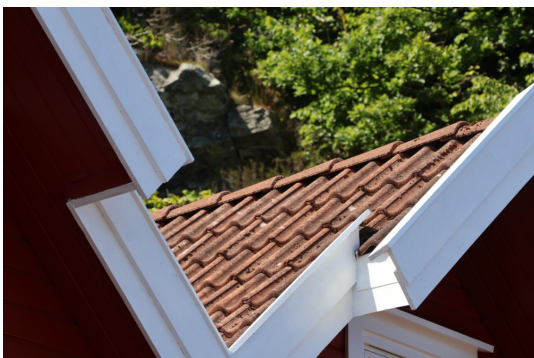
Taktekking med takstein fra byggetiden. Siden taket (takkonstruksjon, taktekking og skorstein) kun er observert fra bakkenivå, er vurderingen begrenset av dette. Det er ikke sikkerhetsmessig forsvarlig å bevege seg ut på taket eller observere fra stige. Selv om det ikke er avdekket skader under befaringen, betyr ikke dette at det ikke foreligger skader som en besiktigelse på taket kan avdekke. Vær oppmerksom på denne risikoen. En undersøkelse av taket kan utføres av en fagperson under tilstrekkelige sikkerhetsforhold.

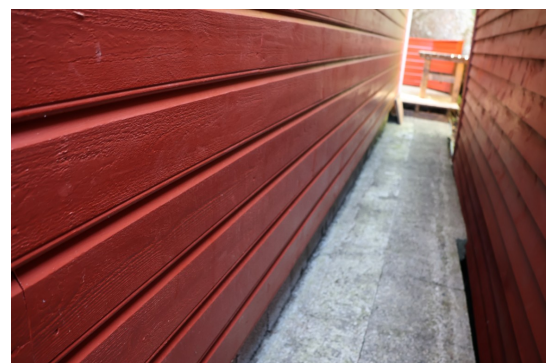
Liggende kledning av tre. Kledningen er montert nærme bakken. Det anbefales at endevved behandles oftere. Den er utsatt for mer fukt. Ingen synlige råteskader i kledningen på befaringsdagen. Ok vedlikeholdt.

Luftespalte er laget i størrelsen etter byggetidens regler. Den er laget med leker som har åpninger ved siden av stående lekt. (Se bilde).

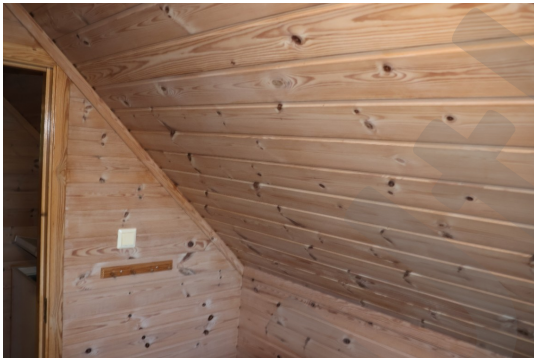
Takkonstruksjon fra byggetiden. Takkonstruksjonen er lukket inne i himlingen.

- Hele takkonstruksjonen er gjenbygget. Det er ingen mulighet til vurdering utover alder og observasjoner fra underliggende etg.

- Innhent dokumentasjon, om mulig.

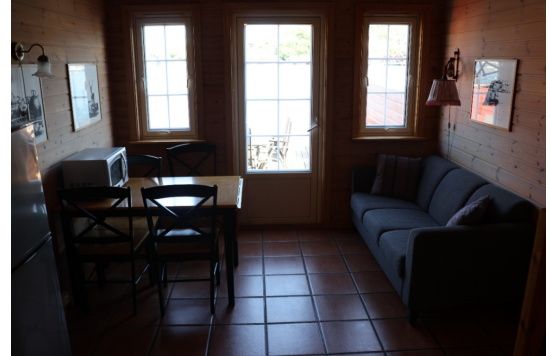
Etasjeskillere av tre. Mur mot bakken. Det er registrert noen mindre høydeforskjeller på gulv. Det vil imidlertid sjelden være økonomisk rasjonelt som et enkeltstående tiltak i en sjøbod som dette. Dersom sjøboden en gang skal renoveres, kan man vurdere slike tiltak. Det er noen mindre sprekker i utvendig grunnmur mot sjøen. Usikker om det kan ha noe med 15 mm retningsavvik.

- Det er målt høydeforskjell på mellom 15-30 mm gjennom hele rommet. Tilstandsgrad 2 gis med bakgrunn i standardens krav til godkjente måleavvik.

- For å få tilstandsgrad 0 eller 1 må høydeforskjeller rettes opp. Ytterligere undersøkelser må foretas for å få kartlagt omfanget for utbedring.

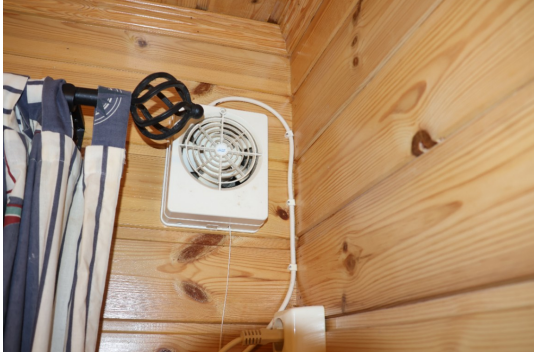
Det er boret hull i motstående rom til våtrom. Målt med fuktmåler og pigger inne i vegg. Det var mindre enn 6 V%. Tørt.

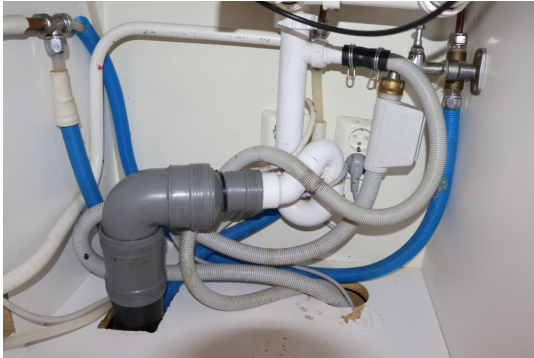
Varmtvannsbereder på ca 120 liter fra byggetiden. Vvberederen er montert under kjøkkenbenken. Den står i et lite kar av metall. Sikkert lurt å montere en vannstopp til bereder.
