# Tilstandsrapport

Naust

Vesterøya 156 F, 4625 FLEKKERØY

Befaringsdato: 30.06.2025

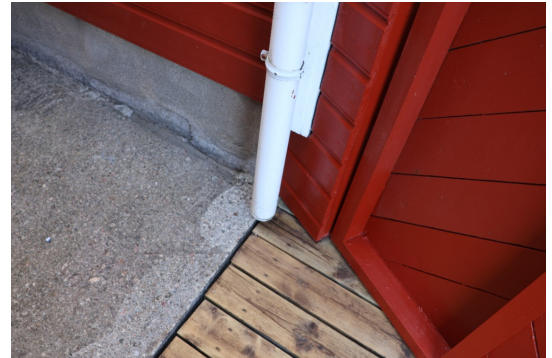
### ! TG 1 Veggkonstruksjon

Liggende kledning av tre. Kledningen er montert nærme bakken. Det anbefales at endeved behandles oftere. Den er utsatt for mer fukt. Ingen synlige råteskader i kledningen på befaringsdagen. Ok vedlikeholdt.

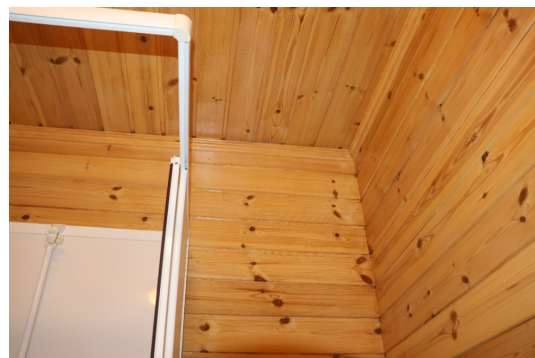
Trepanel. Ikke fuktsikret vegg. Innvendige vegger er ikke fuktsikret. Vegg og himling er i ok stand.

- Uten membran/tettesjikt er det høy risiko for at vann trenger gjennom konstruksjonene og kan medføre fuktskader.

Dusjkabinett anbefales å brukes i rommet til vegger har ny fuktsikring.

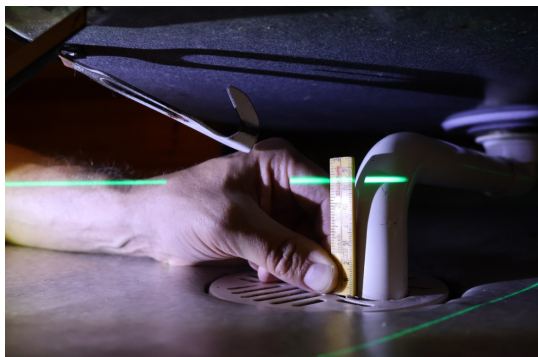
### ! TG 2 Sluk, membran og tettesjikt

- Overvåk tilstanden jevnlig. For å få tilstandsgrad 0 eller 1 må tettesjiktet skiftes ut, men tidspunktet for når dette er nødvendig er vanskelig å si noe om.
- Det er viktig å merke seg at levetiden til en membran varierer basert på kvalitet, installasjon og bruk. Eldre membraner kan bli sprø og sprekke opp, noe som fører til at de mister sin vanntettende funksjon. Dette kan resultere i vannlekkasjer gjennom vegger og gulv og fuktskader.

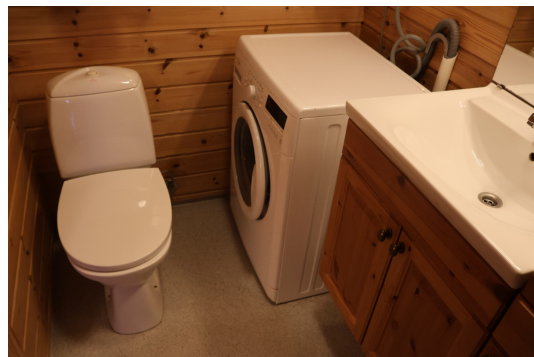
### ! TG 1 Ventilasjon

Elektrisk vifte trakk luften ut. Det er ikke tilfredsstillende tilluft til rommet under døren, men vindu kan brukes.
