# Tilstandsrapport

Fritidsbolig, 675

Fritidsbolig, 673

Tjuravegen 673, 2260 KIRKENÆR

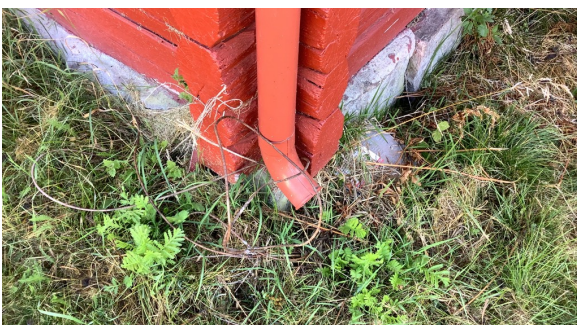
Utilfredsstillende bortledning av takvann.

Takvann bør ledes vekk fra bygning i rør over- eller under terreng.

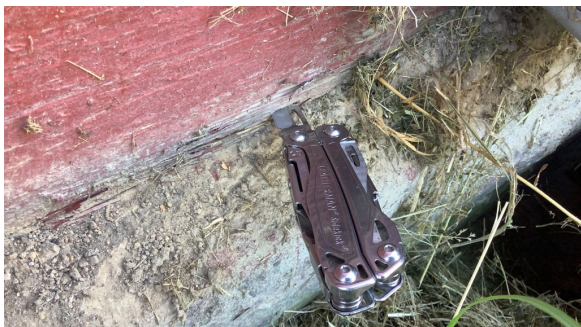
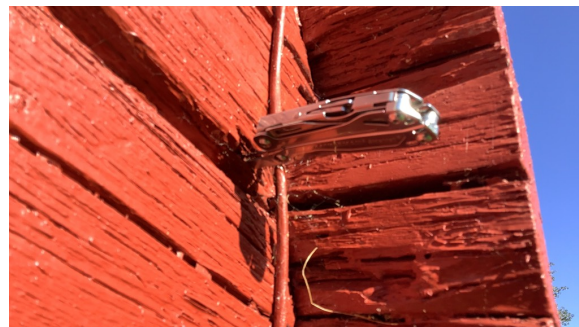
Deler av ringmur av naturstein har fallt inn mot tømmer, og dette har ført til spredte råteskader i bunnen av bunnstokk da vann renner mot stokk. Omramming rundt vinduer er ført helt ned til vannbrett, og dette medfører økt risiko for råteskader da omramming kan trekke opp fukt fra vannbrett. Det er påvist råteskader i flere tømmerstokker og enkelte enkle utbedringer mot sør-øst.

Eksempel på råteskade i bunnen av bunnstokk der ringmur har fallt mot tømmer. Råteskadet tømmer mot sør-øst.

Det bør etableres spalte mellom omramming og vannbrett slik at fukt ikke kan trekkes opp fra vannbrett.

Råteskadet tømmer må skiftes ut mot sør-øst.

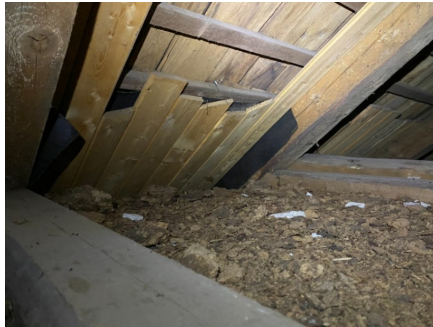
Det er påvist fuktskjolder og misfarging i taktro, og dette skyldes sannsynligvis kondens i vinterhalvåret.

Misfarget taktro, sannsynligvis som følge av kondens.

Følg med på loftene ved forskjellige klimatiske forhold for å oppdage eventuell kondensering eller lekkasjer.

Da takteking skiftes ut bør det etableres luftespalte over sperrer, eller monteres diffusjonsåpent undertak.

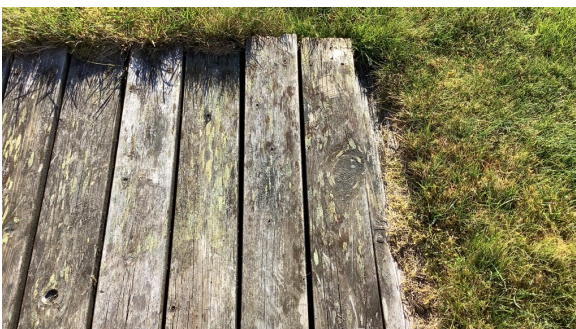
Det er terrassebord med råteskader, og knekte terrassebord.

Råteskadet, og værslitt terrassegulv.

Terrassegulvet bør skiftes ut, og bjelkelagets tilstand må samtidig kontrolleres.

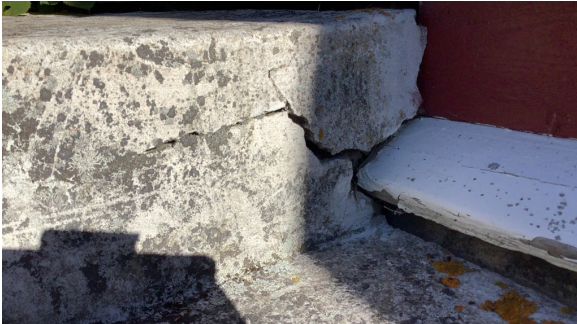
- Betongtrapp har mindre sprekker/skader

Sprekkdannelse i betongtrapp.

Forsegling av sprekker for å forhindre frostspreng.

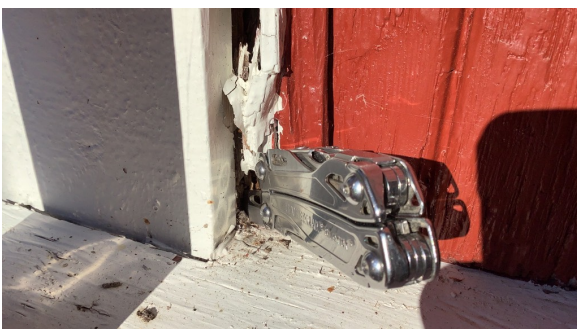
Bærende trestolpe er råteskadet.

Råteskadet bærende trestolpe på inngangsparti.

Råteskadet del av trestolpe må skiftes ut.

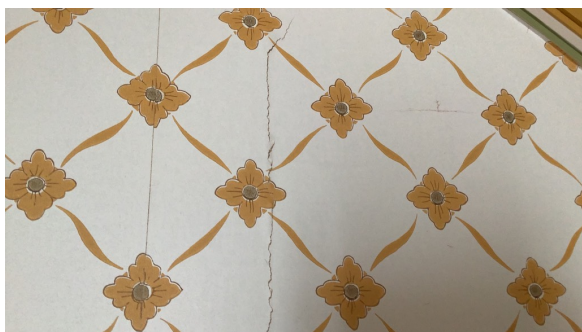
Eksempel på revnet tapet.

Enkelte overflater er modne for vedlikehold, og omfang kan styres av egne ønsker.

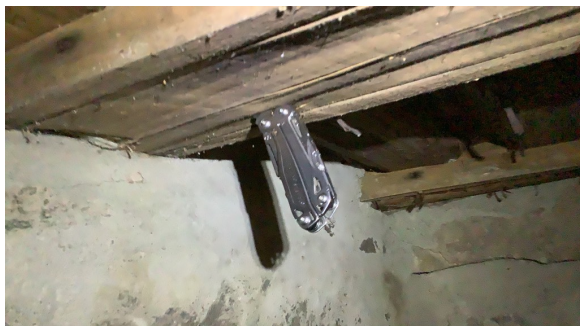
Det er påvist råteskader i gulvbjelker under kjøkken og stue, og råteskadene påvirker bæreevne.

Undergulv er fuktskadet på kjøkken, og dette holdes kun oppe av gulvbelegget. Ved fuktindikasjon på befaringsdagen er det fuktutslag i gulvet på kjøkken. Høydeavviket måles i stue.

Råteskadet gulvbjelke i kjeller under kjøkken.

Komplett skadeomfang i bjelkelaget må undersøkes, også i krypkjeller uten adkomst.

Fuktskadet undergulv må skiftes ut på kjøkkenet.

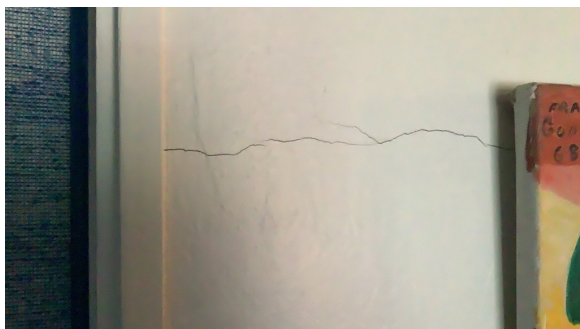
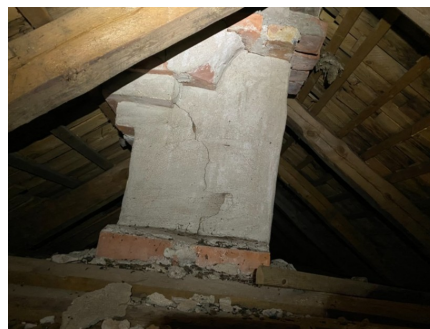
- Det er påvist sprekker og/eller riss i pipe.
- Ildfast plate mangler på gulvet under sotluke/feieluke på pipe.
- Mer enn halvparten av forventet brukstid er passert på pipe.

Sprekk i pipe.

Ildfast plate bør utvides foran ildsted.

Riss og sprekker bør utbedres ved vedlikehold.

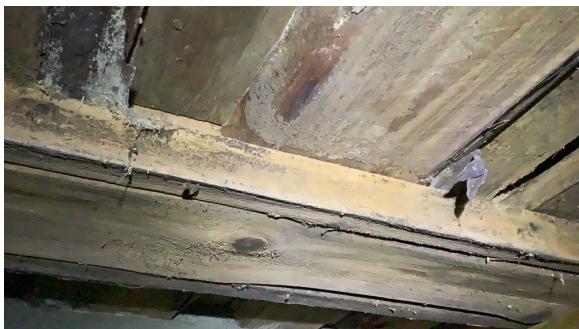
Det påvises råteskader i bjelker og tidligere sopp utvikling i etasjeskillet under kjøkkenet, men det måles tørt på befaringsdagen.

Tidligere sopp utvikling og råteskader i gulvbjelke.

Ettersom fritidsboligen har såpass store arealer med krypkjeller så anbefales det at det monteres en fuktstyrt krypkjelleravfukter som sørger for at tørr luft sirkuleres i krypkjelleren.

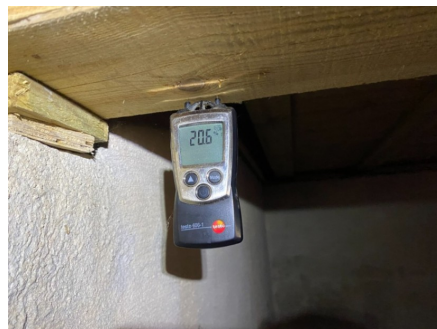
Det måles skadelig fuktinnhold i bjelkelag på tilbygg, men det er ingen synlige fuktskader. Et fuktinnhold i treverk over 20 vektprosent er definert som et skadelig fuktinnhold der fuktskader kan oppstå og utvikle seg.

Det måles skadelig fuktinnhold i bjelkelag på tilbygg.

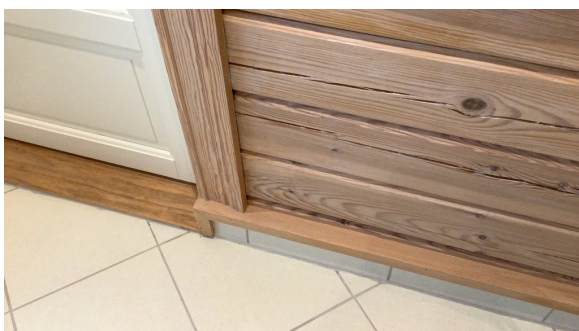
Tømmervegger på badet har ikke tettesjikt.

Det er ikke behov for tiltak så lenge tømmervegger ikke utsettes for vannpåkjenning.

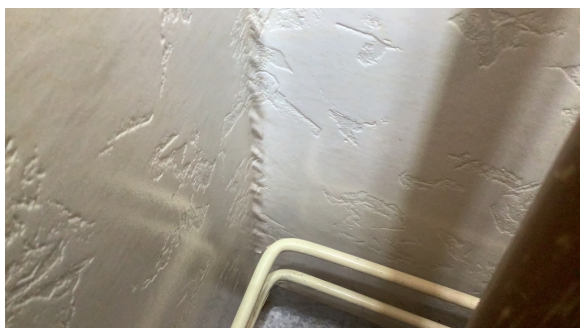
Bølger i tapet.

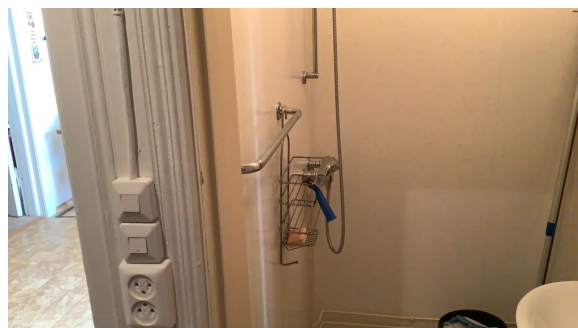
Dør er plassert i den definerte våtsonen.

Dusj må benyttes med forsiktighet.

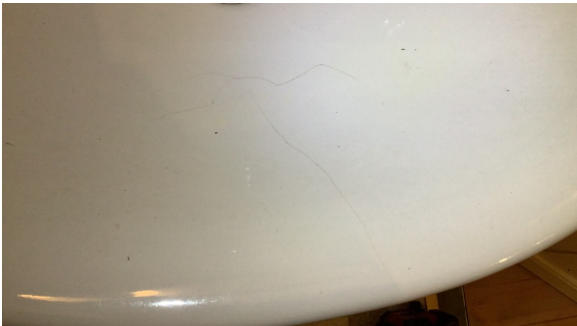
- Det er påvist riss/sprekker i utstyr på våtrommet.

- Riss er vanligvis overfladiske skader i servantens overflate eller glasur. Konsekvensene av riss er hovedsakelig kosmetiske.

Riss i servant.

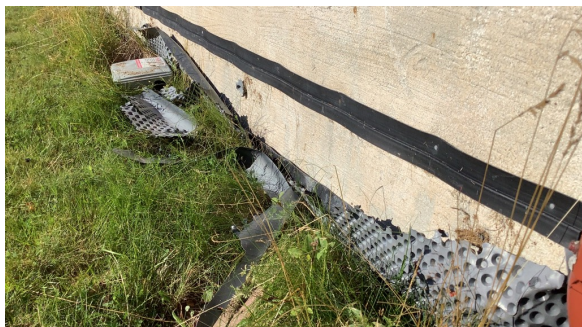
Fuktsperre har løsnet fra ringmur.

Tettelist bør enten senkes, eller så bør fuktsperre skjøtes slik at denne føres under tettelist.

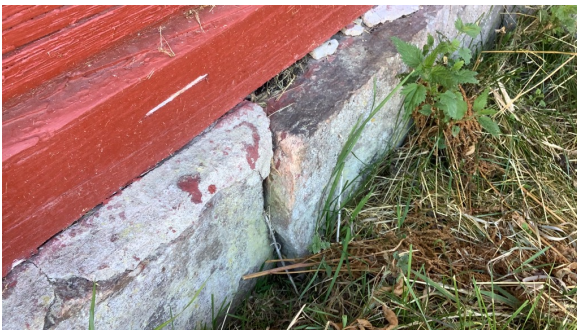
Riss og forskyvning tyder på bevegelse.

Utvendig forsegling av riss og sprekker for å forhindre frostspreng, og følg med på eventuell utvikling.

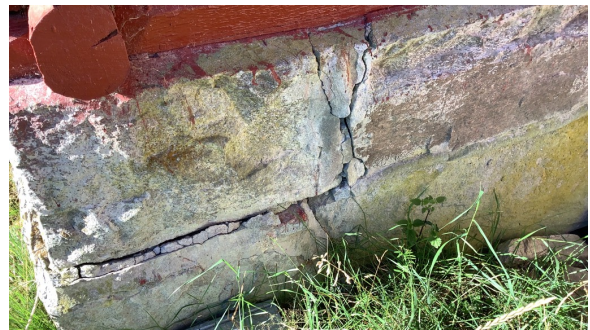
Riss i mørtel tyder på bevegelse.

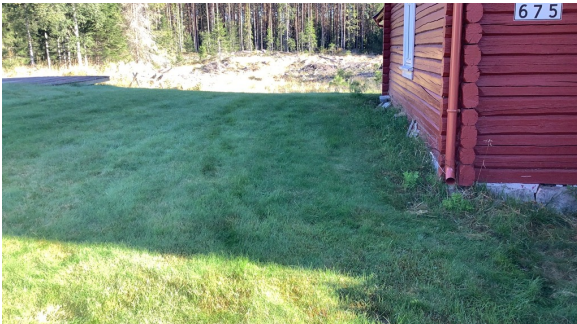
Utilfredsstillende fall fra bygning.

Terrenjustering bør utføres for å etablere tilfredsstillende fall fra bygningen. Tilfredsstillende fall vil være minimum 1:50 i en avstand på minimum 3 meter fra bygning.

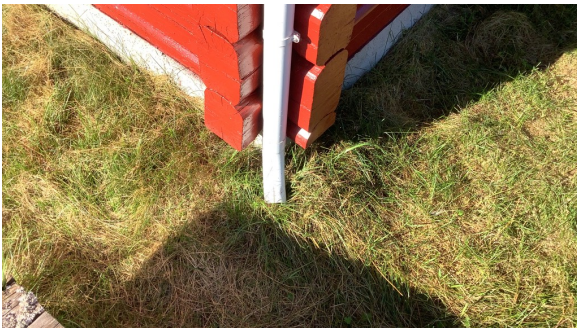
Mangelfull bortledning av takvann.

Takvann bør ledes vekk fra bolig i rør over- eller under terreng.

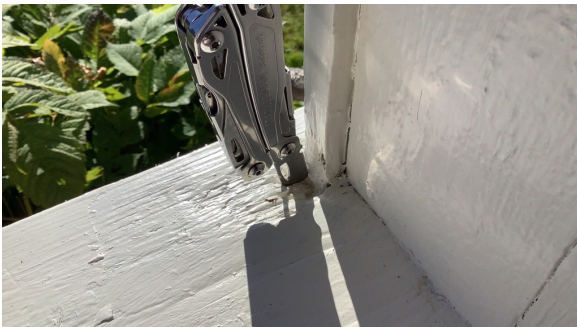
Råteskadet håndløper.

Råteskadet håndløper må skiftes ut.

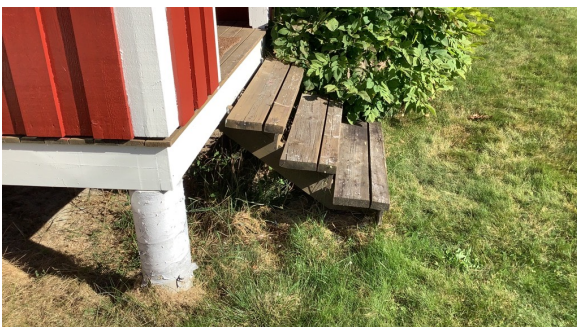
Trapp mangler rekkverk på en side.

- Rekkverk må monteres for å lukke avviket.

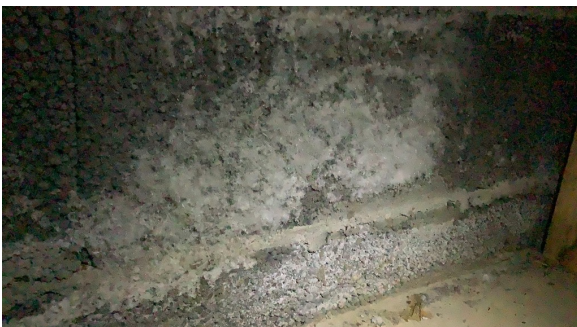
Saltutslag på mur.

Lufteventiler bør åpnes.

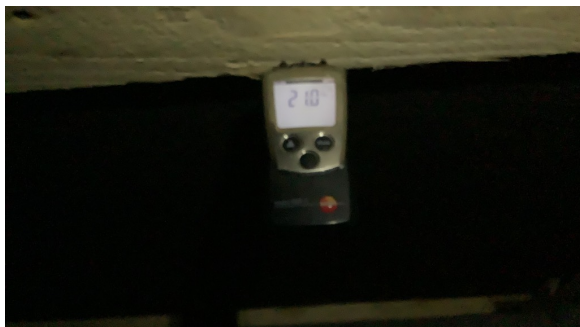
Det måles skadelig fuktinnhold i treverk i krypkjeller.

- Overvåk konstruksjonen jevnlig. Avviket kan medføre behov for tiltak, men bør observeres over tid.

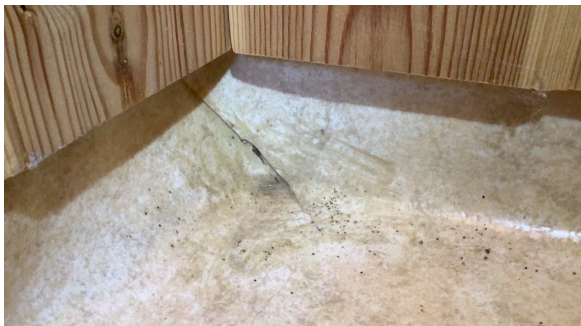
Rift i vinylbelegg.

Tett dusjkabinett må benyttes til badet renoveres.

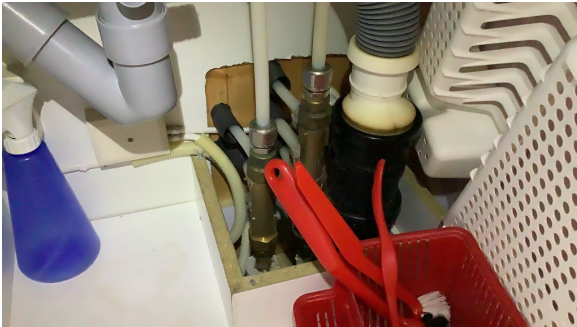
Eventuelt lekkasjevann fra rør i rør system ledes til benkeskap på kjøkken.

Det bør monteres lekkasjesikring i benkeskap på kjøkken.

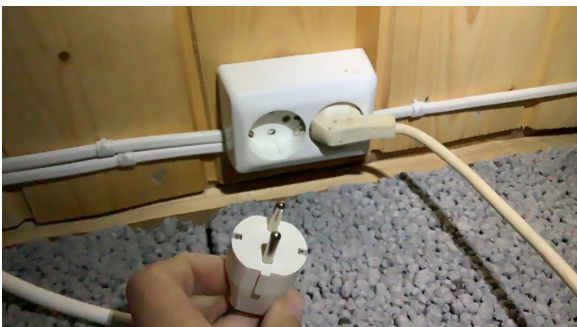
Utilfredsstillende el-tilkobling iht. gjeldende forskrift.

- Det bør etableres tilfredsstillende avrenning eller lekkasjesikring ved varmtvannstank.
- Det bør etableres tilfredsstillende el-tilkobling etter gjeldende forskrift.

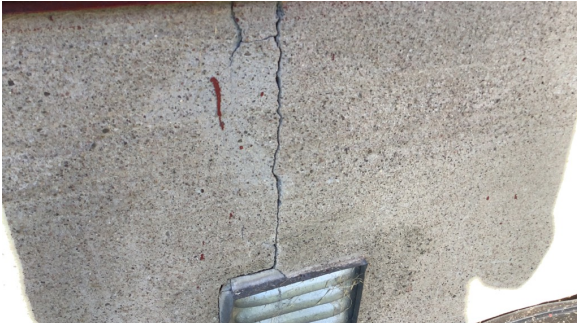
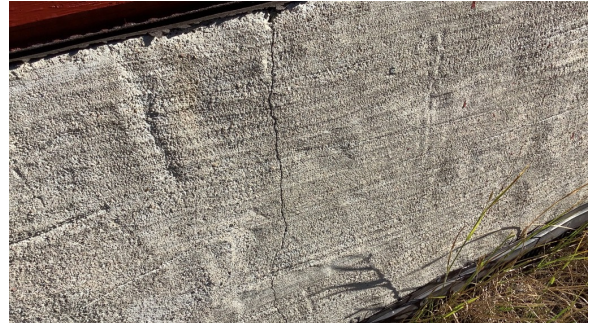
Skråriss i ringmur.

Utvendig forsegling av riss og sprekker for å forhindre frostspreng, og følg med på eventuell utvikling.

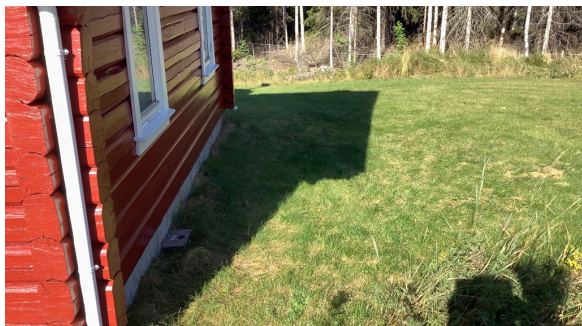
Utilfredsstillende fall fra bygning.

Terrengjustering bør utføres for å etablere tilfredsstillende fall fra bygningen. Tilfredsstillende fall vil være minimum 1:50 i en avstand på minimum 3 meter fra bygning.

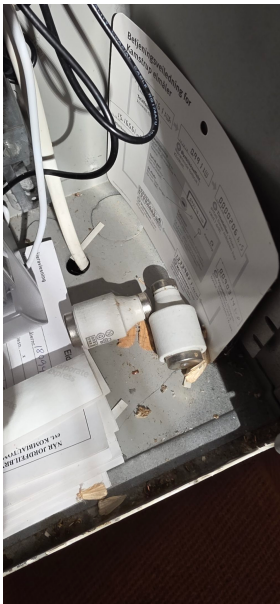
**ID 1395724 - [D] Nippel**

**Bilde 1** Hull i tavle må tettes

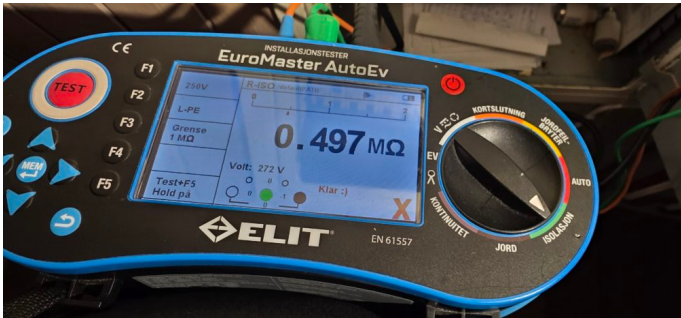
ID 1395731 - [E] Isolasjonsmotstand

Bilde 1 Lav isolasjonsmotstand på kurs 7.

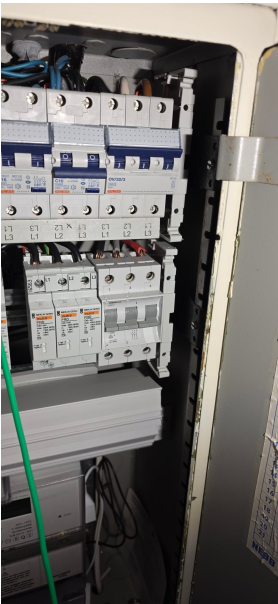
ID 1395736 - [H] Overspenningsvern

Bilde 1 Mangler tilkoblet jord på overspenning.

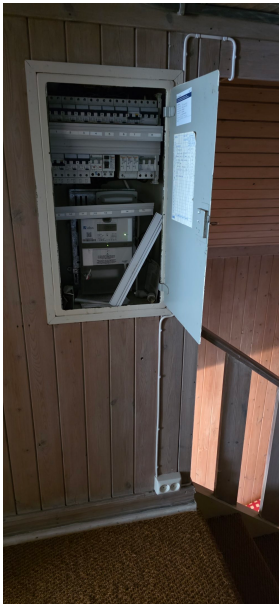
## ID 1395847 - [J] Stikk ved skap

**Bilde 1** Det er montert ujordet stikk ved ledende sikringskap.  
Stikk bør byttes til jordet stikk.

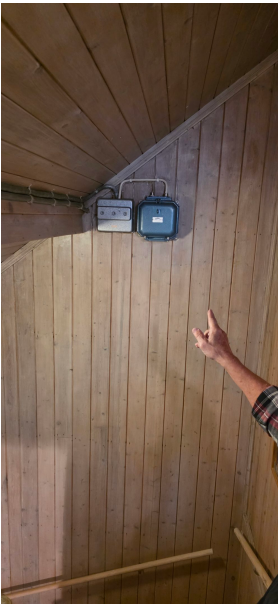
**Bilde 1** Inntaksikringer er vanskelig tilgjengelig. Så ble ikke inspisert. Det er anbefalt å bytte til knivsikringer som ikke trenger årlig tiltrekking.

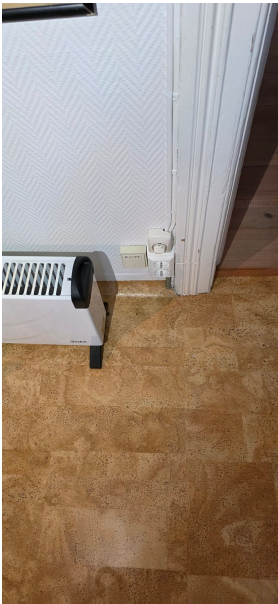
**Bilde 2** Til info. Bryter til Bereder og pumpe plassert ved gulv. Kan være utsatt for skade. Hadde vært bedre og entwn fjerne eller plassere høyere på vegg.

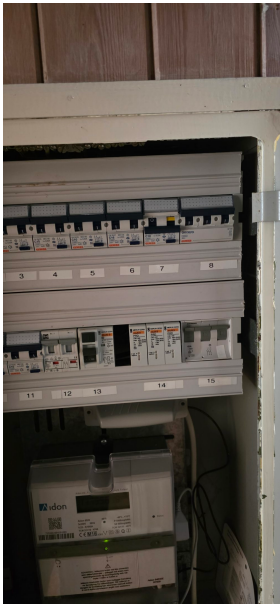
ID 1395886 - [L] Kurssikring

**Bilde 1** Kurs 7 må byttes. Sikring ble slått ned for å finne jordfeil. Etter det vil den ikke stå oppe. Mekanisk feil og må byttes.

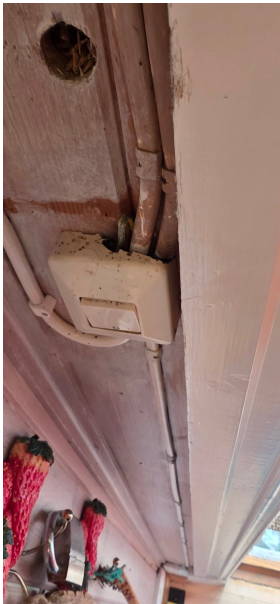
Bilde 1 Bryter i yttergang har store utsparringer og bør byttes.

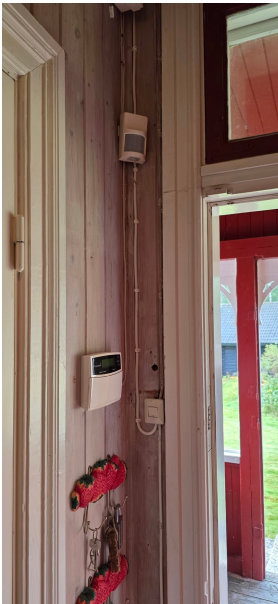
Bilde 2 Det ligger også pmh kabel til innbruddsalarm. Kabel ernikke ment for fast installasjon . Alarm er defekt og kan fjernes og bryter byttes. Se punkt over.

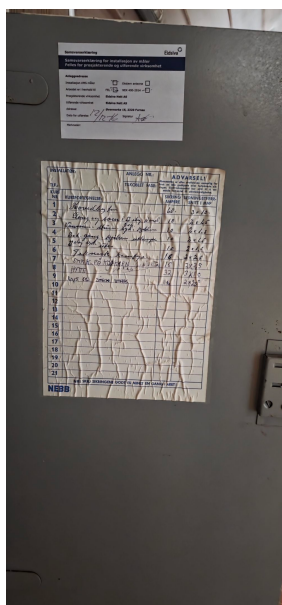
## ID 1395909 - [L] Kursfortegnelse

**Bilde 1** Kursfortegnelse er ikke oppdatert og mangelfull.  
Instruks for jordfeilbrytere og overspenningsvern mangler.

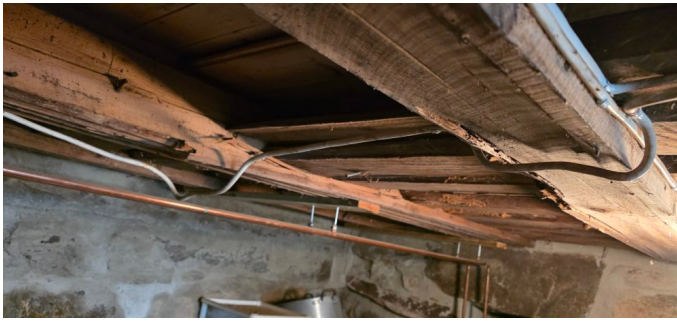
**Bilde 1** Ledning henger løs i kjeller under kjøkken.

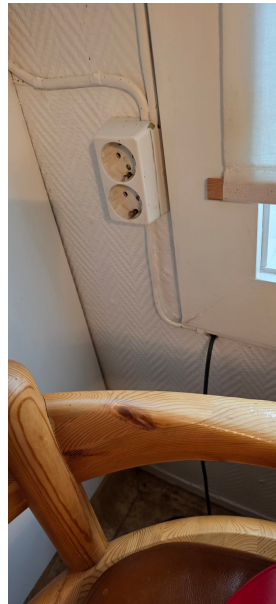
**Bilde 2** Mangler en letti ved stikk. Kjøkkenvindu.

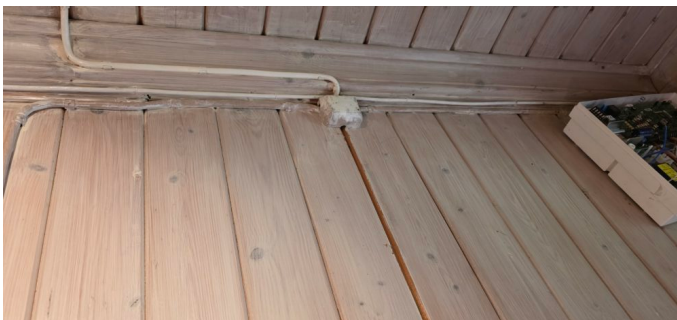
**Bilde 3** Yttergang. Utsparringer i boks. Bør byttes.

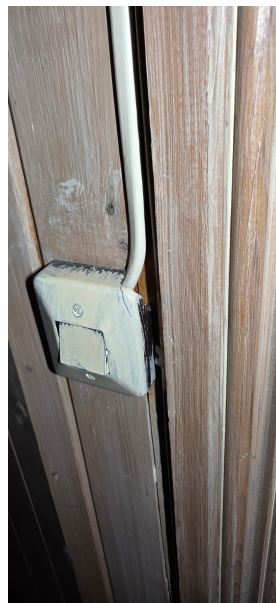
**Bilde 4** Bryter har sprekk og stor utsparring. Bør byttes.**Paragrafer****FEL § 20,21 og 22 For stor ut-sparring på elektrisk utstyr**

Delen det er tatt bilde av hadde for stor ut-sparring for kabel og ledere inn i det elektriske utstyret. Det må være relativ tett for å tilfredsstille forskriften.
