Tjuravegen 673 og 675, 2260 KIRKENÆR

**FRYSJØEN/KIRKENÆR**

# Tilstandsrapport

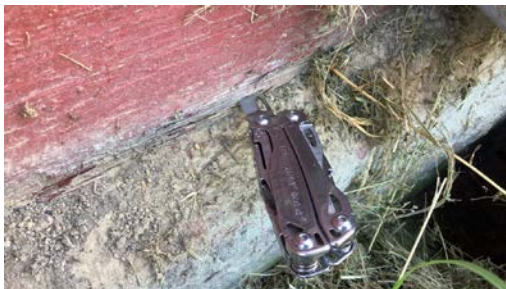
Deler av ringmur av naturstein har fall inn mot tømmer, og dette har ført til spredte råteskader i bunnen av bunnstokk da vann renner mot stokk. Omramming rundt vinduer er ført helt ned til vannbrett, og dette medfører økt risiko for råteskader da omramming kan trekke opp fukt fra vannbrett. Det er påvist råteskader i flere tømmerstokker og enkelte enkle utbedringer mot sør-øst.

Eksempel på råteskade i bunnen av bunnstokk der ringmur har fall mot tømmer.

Råteskadet tømmer må skiftes ut mot sør-øst.

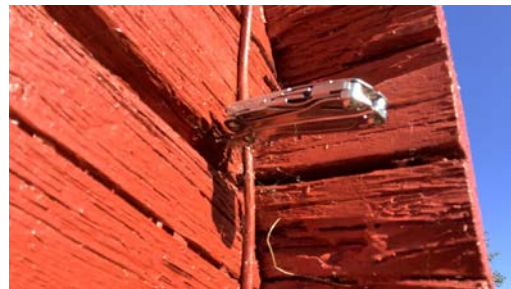
Råteskadet tømmer mot sør-øst.

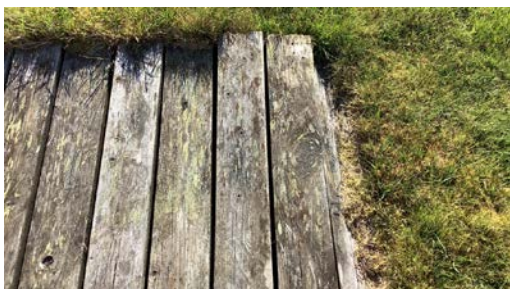
Råteskadet, og værslitt terrassegulv.

Terrassegulvet bør skiftes ut, og bjelkelagets tilstand må samtidig kontrolleres.

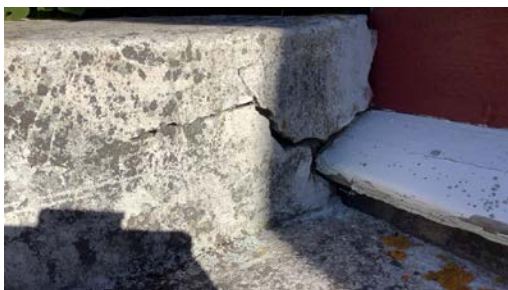
Sprekkdannelse i betongtrapp.

Forsegling av sprekker for å forhindre frostspreng.

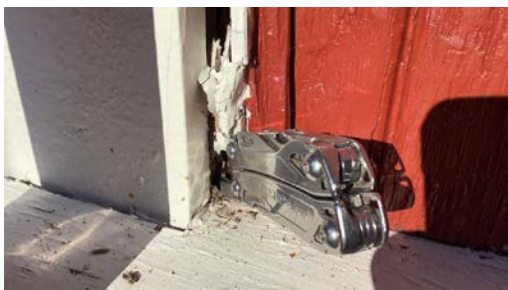
Råteskadet bærende trestolpe på inngangsparti.

Råteskadet del av trestolpe må skiftes ut.

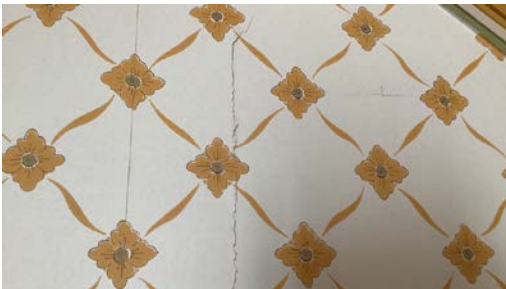
Eksempel på revnet tapet.

Enkelte overflater er modne for vedlikehold, og omfang kan styres av egne ønsker.

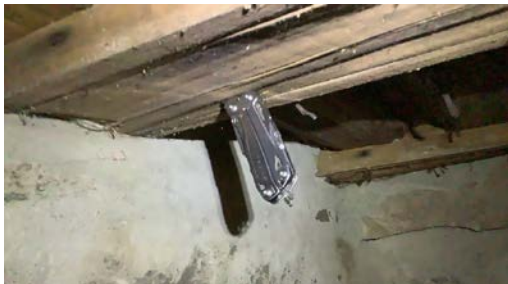
Råteskadet gulvbjelke i kjeller under kjøkken.

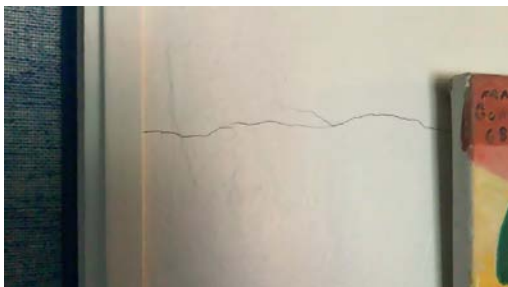
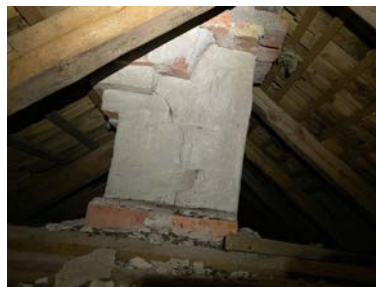
Sprekk i pipe.

Ildfast plate bør utvides foran ildsted.

Riss og sprekker bør utbedres ved vedlikehold.

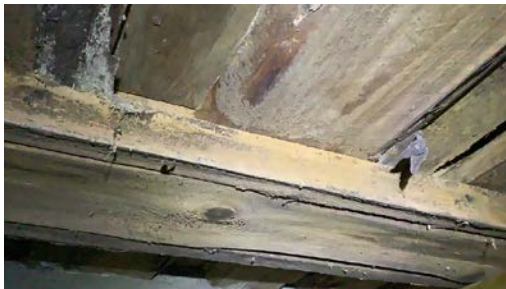
- Kryp kjeller: Det er påvist skader på konstruksjoner i krypkjeller som er forårsaket av råte eller sopp. Det påvises råteskader i bjelker og tidligere sopputvikling i etasjeskillet under kjøkkenet, men det måles tørt på befaringsdagen. Det måles skadelig fuktinnhold i bjelkelag på tilbygg, men det er ingen synlige fuktskader. Et fuktinnhold i treverk over 20 vektprosent er definert som et skadelig fuktinnhold der fuktskader kan oppstå og utvikle seg.

Tidligere sopputvikling og råteskader i gulvbjelke.

Ettersom fritidsboligen har såpass store arealer med krypkjeller så anbefales det at det monteres en fuktstyrt krypkjelleravfukter som sørger for at tørr luft sirkuleres i krypkjelleren.

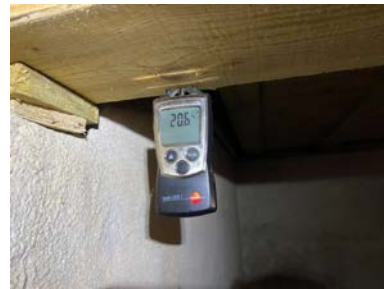
Det måles skadelig fuktinnhold i bjelkelag på tilbygg.

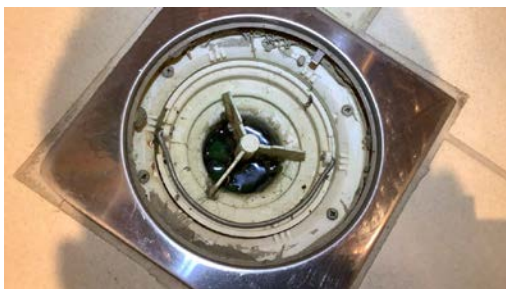
Plastsluk, og det er synlig tettesjikt rundt sluk.

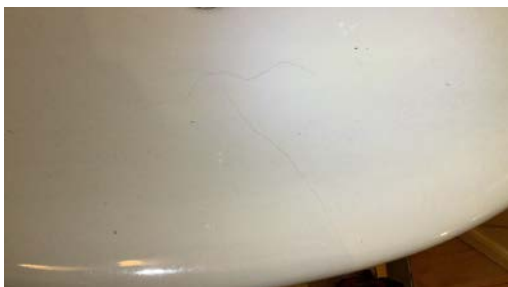
- Riss er vanligvis overfladiske skader i servantens overflate eller glasur. Konsekvensene av riss er hovedsakelig kosmetiske.

Riss i servant.

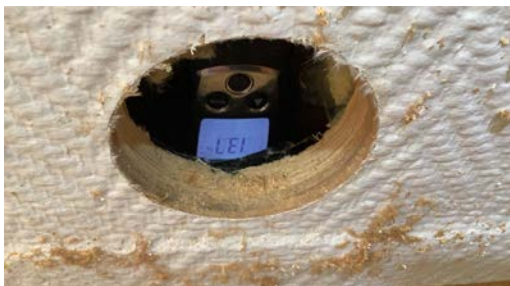
Hulltaking er foretatt uten å påvise unormale forhold. Hulltaking er foretatt fra kjøkken bak dusj. Fuktkvotemåling (vekt%) i konstruksjonen ble målt til 14.

Hulltaking, og det måles tørt.

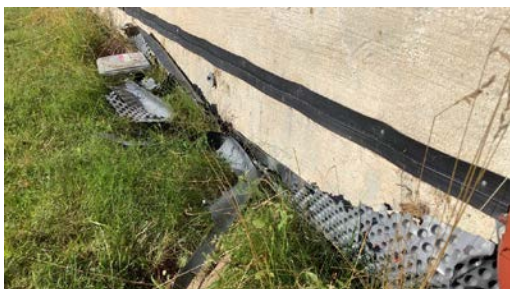
Fuktsperre har løsnet fra ringmur.

Tetteliste bør enten senkes, eller så bør fuktsperre skjøtes slik at denne føres under tetteliste.

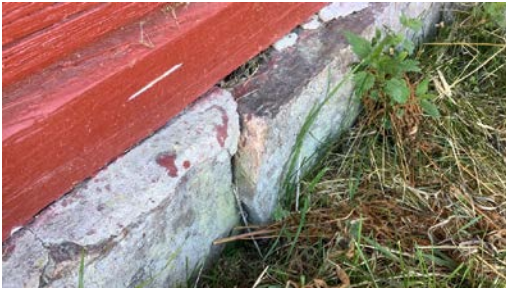
Riss og forskyvning tyder på bevegelse.

Utvendig forsegling av riss og sprekker for å forhindre frostspreng, og følg med på eventuell utvikling.

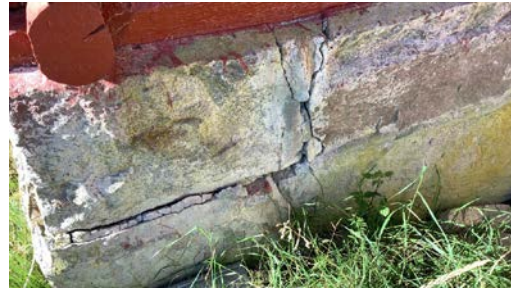
Riss i mørtel tyder på bevegelse.

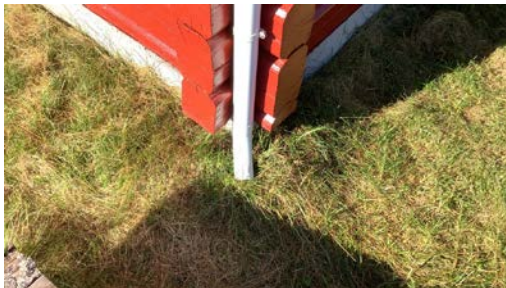
Mangelfull bortledning av takvann.

Takvann bør ledes vekk fra bolig i rør over- eller under terreng.

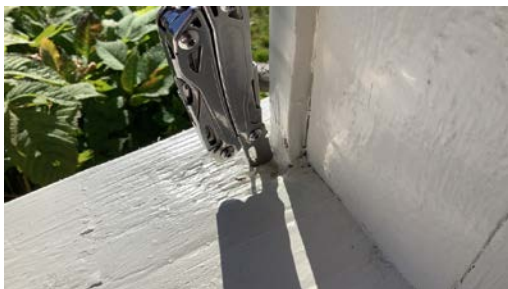
Råteskadet håndløper.

Råteskadet håndløper må skiftes ut.

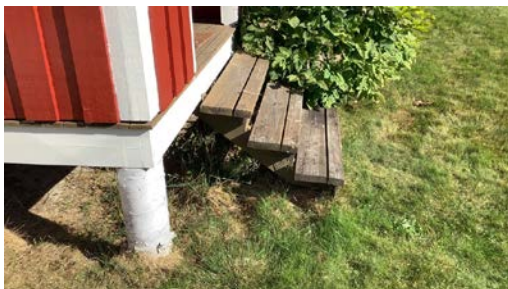
Trapp mangler rekkverk på en side.

- Rekkverk må monteres for å lukke avviket.

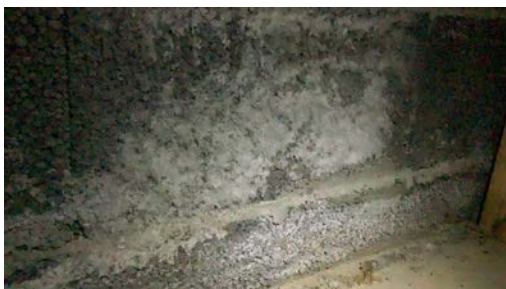
Det måles stedvis skadelig fuktinnhold i himling og dette skyldes høy luftfuktighet i kjelleren, sannsynligvis som følge av at lufteventiler er tettet med isolasjon.

Saltutslag på mur.

Lufteventiler bør åpnes.

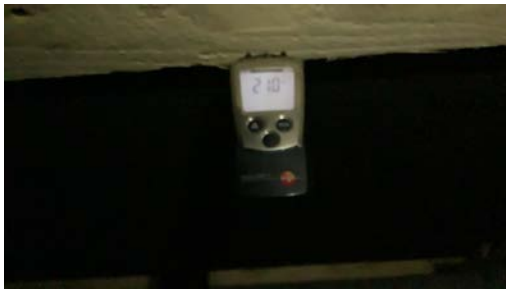
Det måles skadelig fuktinnhold i treverk i krypkjeller.

- Overvåk konstruksjonen jevnlig. Avviket kan medføre behov for tiltak, men bør observeres over tid.

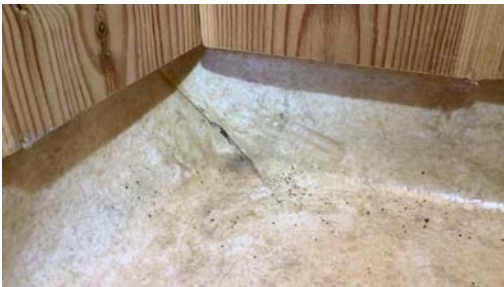
Rift i vinylbelegg.

- Sluket må sjekkes og rengjøres jevnlig.
  - Det er viktig å merke seg at levetiden til en membran varierer basert på kvalitet, installasjon og bruk. Eldre membraner kan bli sprø og sprekke opp, noe som fører til at de mister sin vanntettende funksjon. Dette kan resultere i vannlekkasjer gjennom vegger og gulv og fuktskader.
- Kostnadsestimat gjelder lokal reparasjon av vinylbelegg med sveising og montering av sprutsikker plate bak servant. Dette er tiltak som bør utføres hvis badet skal benyttes som det står en periode.
- Tett dusjkabinett må benyttes til badet renoveres.

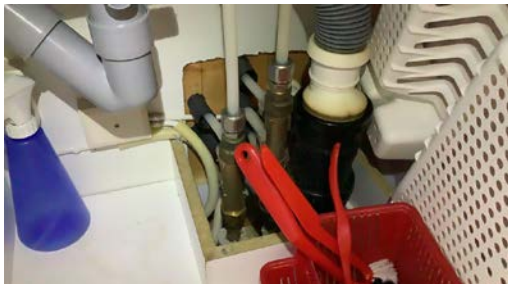
Eventuelt lekkasjevann fra rør i rør system ledes til benkeskap på kjøkken.

Det bør monteres lekkasjesikring i benkeskap på kjøkken.

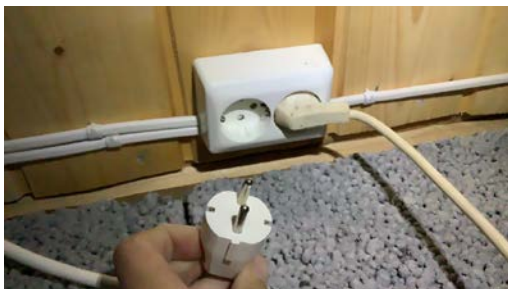
Utilfredsstillende el-tilkobling iht. gjeldende forskrift.

- Det bør etableres tilfredsstillende avrenning eller lekkasjesikring ved varmtvannstank.
- Det bør etableres tilfredsstillende el-tilkobling etter gjeldende forskrift.

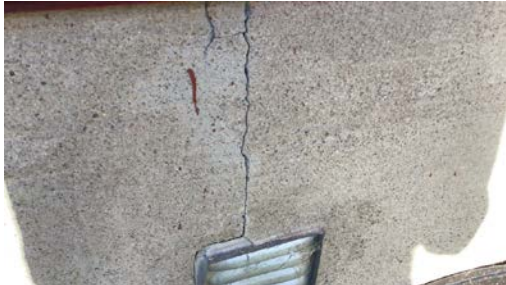
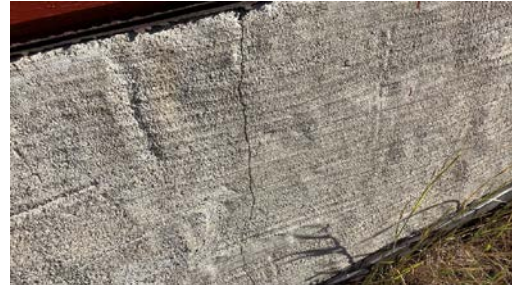
Skråriss i ringmur.

Utvendig forsegling av riss og sprekker for å forhindre frostspreng, og følg med på eventuell utvikling.

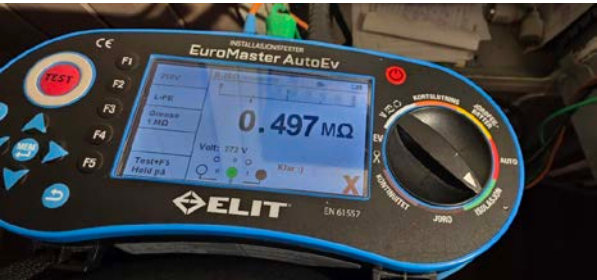
Bilde 1 Lav isolasjonsmotstand på kurs 7.

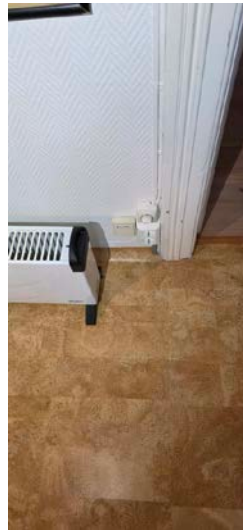
**Bilde 2** Til info. Bryter til Bereder og pumpe plassert ved gulv. Kan være utsatt for skade. Hadde vært bedre og entwn fjerne eller plassere høyere på vegg.

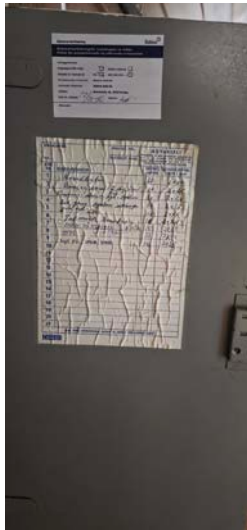
**Bilde 1** Kursfortegnelse er ikke oppdatert og mangelfull.  
Instruks for jordfeilbrytere og overspenningsvern mangler.

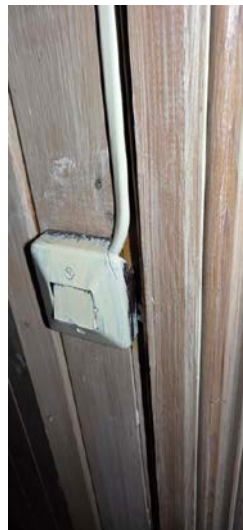
**Bilde 4** Bryter har sprekk og stor utsparring. Bør byttes.
