# Tilstandsrapport

📍 Hagelia 11, 4480 KVINESDAL

# gnr. 162, bnr. 476

Rapportdato: 17.08.2023

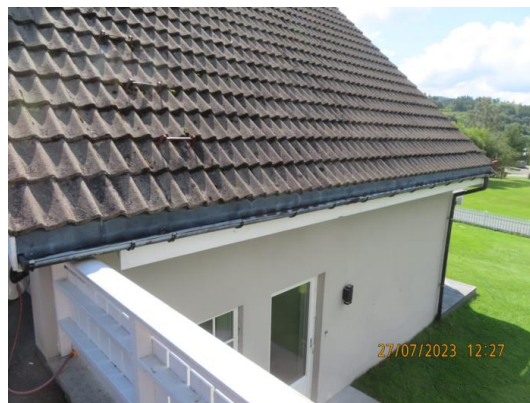
### Snøfangere

Det er ikke montert snøfangere på tak over inngang til underetg.

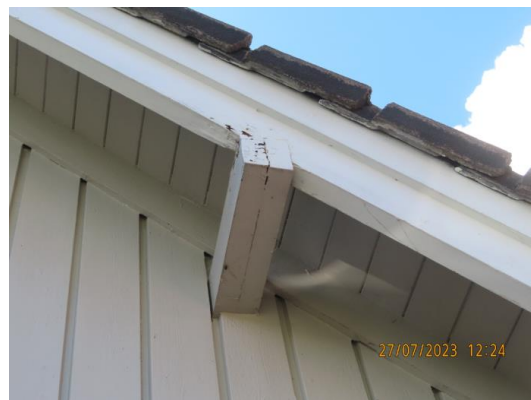
## Takkonstruksjon/Loft - 2

Råteskadet åpen takkonstruksjon i gavlvegg

- Det er påvist fukt/råteskader i takkonstruksjonen.

Det er påvist råteskade i del av takkonstruksjon (sperr og drager) på utside av vegg liv i gavlvegg. Løsningen er uheldig, da fukt kan trekke videre inn i veggkonstruksjon.

- Konstruksjonene må sikres mot råde, sopp og skadedyr.
- Råteskadede konstruksjoner må skiftes ut.

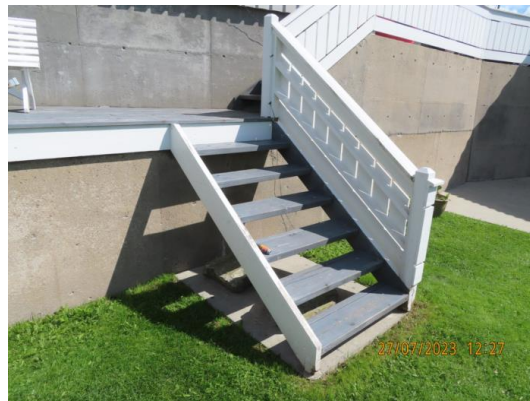
Det mangler rekkverk på en side av trapp i hageanlegg

- Rekkverk må monteres for å lukke avviket.
- Rekkverket er såpass lavt at det på grunn av sikkerhetsmessige forhold anbefales økning av høyde.

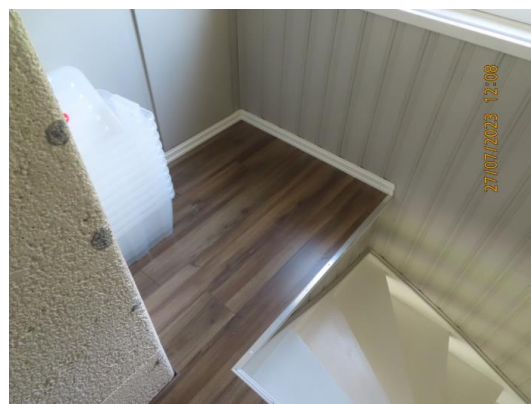
## Innvendige trapper - 2

Det mangler rekkverk/returrekke i topp av loftstrapp

- Rekkverk må monteres for å lukke avviket.

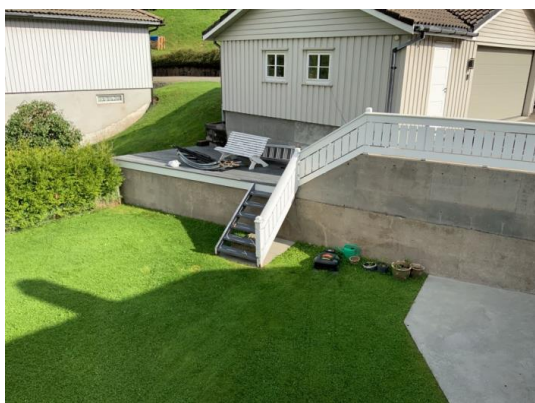
Det er ikke montert rekkeverk over hele lengden av forstøtningsmur mot garasje

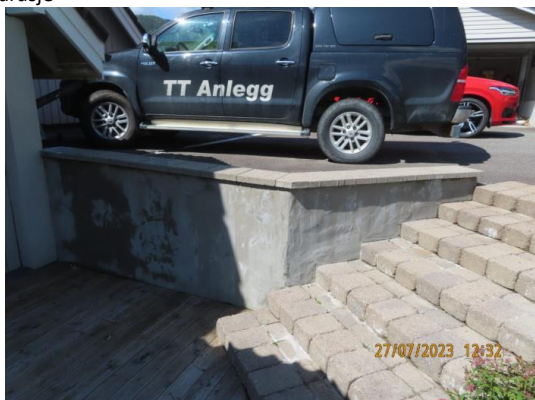
Det er ikke montert rekkeverk over forstøtningsmur ved inngangsparti
