Hagelia 11, 4480 KVINESDAL

**Hagelia/Åmodt - Innholdsrik  
enebolig med flott garasje og stor  
opparbeidet tomt**

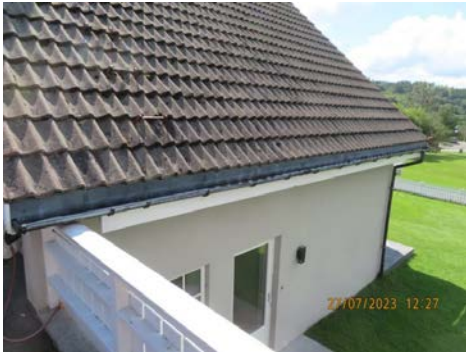
#### Snøfangere

Forhold som har fått TG3:  
Utvendig > Snøfangere  
Vurdering av avvik: Det mangler snøfangere på hele eller deler av taket, noe som var krav på byggemeldingstidspunktet.  
Konsekvens/tiltak: Snøfangere må monteres for å tilfredsstillende byggeårets krav

Det er ikke montert snøfangere på tak over inngang til underetg.

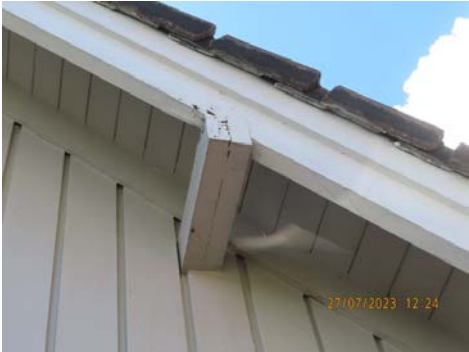
Takkonstruksjon/Loft - 2TG 3

Utvendig > Takkonstruksjon/Loft - 2  
Vurdering av avvik: Det er påvist fukt/råteskader i takkonstruksjonen. Det er påvist råteskade i del av takkonstruksjon (sperr og drager) på utside av veggliv i gavlvegg. Løsningen er uheldig, da fukt kan trekke videre inn i veggkonstruksjon.  
Konsekvens/tiltak: Konstruksjonene må sikres mot råte, sopp og skadedyr. Råteskadede konstruksjoner må skiftes ut. Det er påvist fukt/råteskader i takkonstruksjonen. Det er påvist råteskade i del av takkonstruksjon (sperr og drager) på utside av veggliv i gavlvegg.

Løsningen er uheldig, da fukt kan trekke videre inn i veggkonstruksjon.

Råteskadet åpen takkonstruksjon i gavlvegg

- Vurdering av avvik:**
- Det er påvist fukt/råteskader i takkonstruksjonen.
- Det er påvist råteskade i del av takkonstruksjon (sperr og drager) på utside av veggliv i gavlvegg. Løsningen er uheldig, da fukt kan trekke videre inn i veggkonstruksjon.

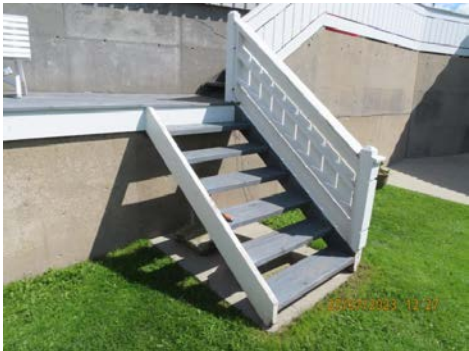
Utvendige trapperTG 3

Utvendig > Utvendige trapper  
Vurdering av avvik: Det er ikke montert rekkverk. Rekkverkshøyder er under dagens forskriftskrav til rekkverk i trapper.  
Konsekvens/tiltak: Rekkverk må monteres for å lukke avviket. Rekkverket er såpass lavt at det på grunn av sikkerhetsmessige forhold anbefales økning av høyde.

Det mangler rekkverk på en side av trapp i hageanlegg

- Vurdering av avvik:**
- Det er ikke montert rekkverk.
  - Rekkverkshøyder er under dagens forskriftskrav til rekkverk i trapper.

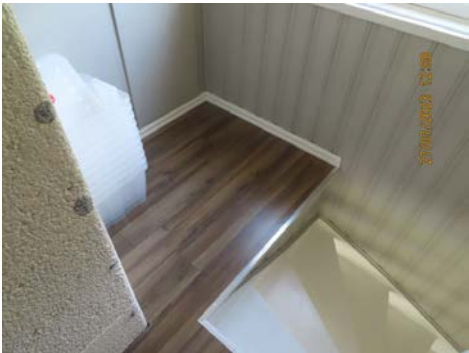
## Innvendige trapper - 2

Innvendig > Innvendige trapper - 2  
Vurdering av avvik: Det er ikke montert rekkverk. Det mangler rekkverk/returrekke i topp av loftstrapp.  
Konsekvens/tiltak: Rekkverk må monteres for å lukke avviket.

Det mangler rekkverk/returrekke i topp av loftstrapp

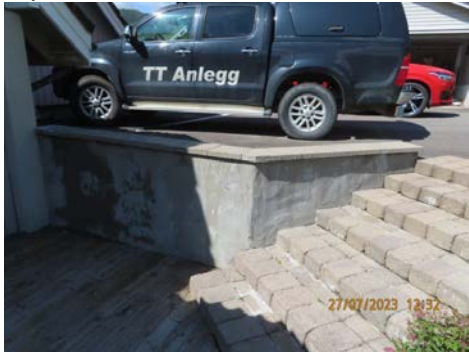
Tomteforhold > Forstøtningsmurer  
Vurdering av avvik: Det mangler rekkverk/annen sikring på forstøtningsmuren(e) ut ifra dagens krav.  
Konsekvens/tiltak: Rekkverk/annen sikring på forstøtningsmur må settes opp/utbedres.

Det er ikke montert rekkverk over hele lengden av forstøtningsmur mot garasje

Det er ikke montert rekkverk over forstøtningsmur ved inngangsparti
