Tilstandsrapport

Fritidsbolig

Hyttesone I 458, 3295 HELGEROA

Befaringsdato: 14.05.2024

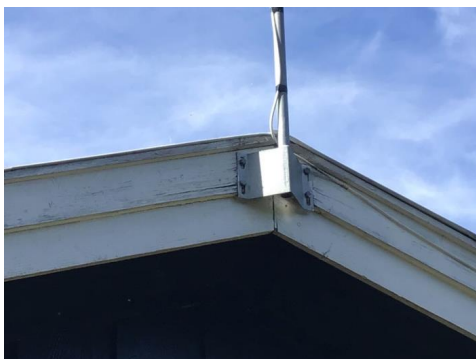
- Mer enn halvparten av forventet brukstid er passert på undertak.
- Det er påvist andre avvik:

Råte

Utbedre råteskader og mangler v/luft hatt

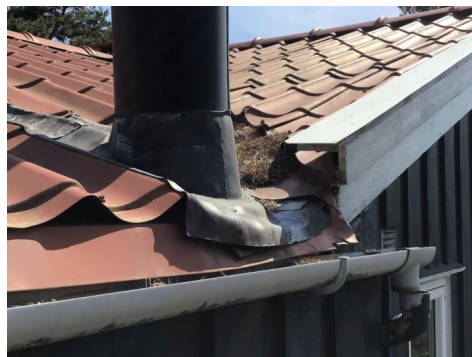
Luft hatt

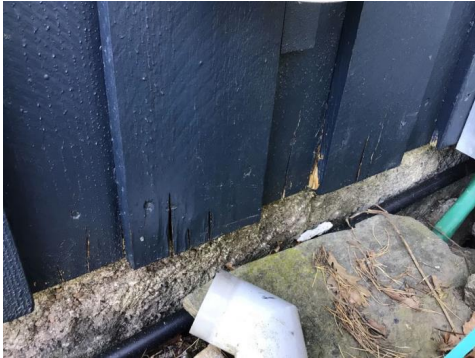
- Det er ingen eller liten lufting i nedre kant av kledning mot grunnmur.
- Det er påvist spredte råteskader i bordkledningen.
- Det er værslitt/oppsprukket trevirke/trepaneler.

Slitasje/sprekker på fasade mot vest

Råte

- Råteskadet trekledning må skiftes ut.
- Det må foretas tiltak for å lukke avviket.
- Lokal utbedring må utføres.
- Det bør foretas tiltak for å bedre lufting av kledningen.

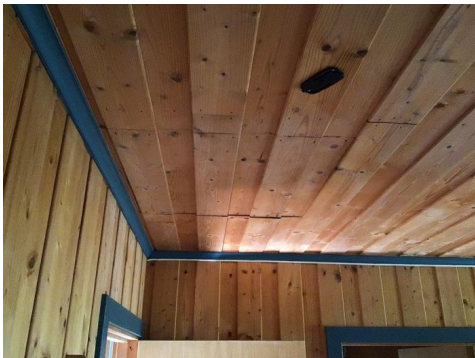
Takkonstruksjon fra byggeår. Besiktigelse ble utført fra loft. Tilkomst til loft fra luke på kjøkken. Det ble ikke observert tegn til fukt i undertak. Mangler lufteventil på en gavl vegg. Det var vepsebol på loftet. Manglende ventil og vepsebol settes til TG2.

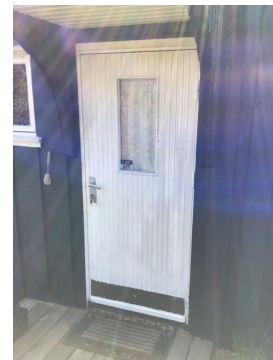
- Karmene i dører er værslitte utvendig og det er sprekker i trevirket.

- Det må foretas lokal utbedring.

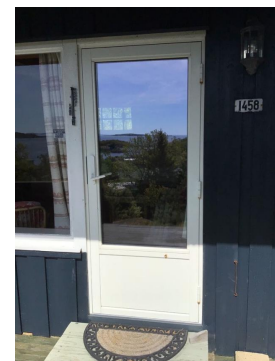
TG 1 Dører - 2

Balkongdør i stue. Normal slitasje.

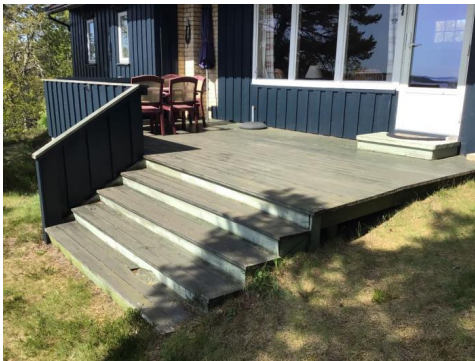
TG 2 Balkonger, terrasser og rom under balkonger

- Rekkverket er for lavt i forhold til dagens krav til rekkverkshøyder.
- Det er påvist andre avvik:

- Det er ikke krav om utbedring av rekkverkshøyde opp til dagens forskriftskrav.
- Det må foretas tiltak for å lukke avviket.

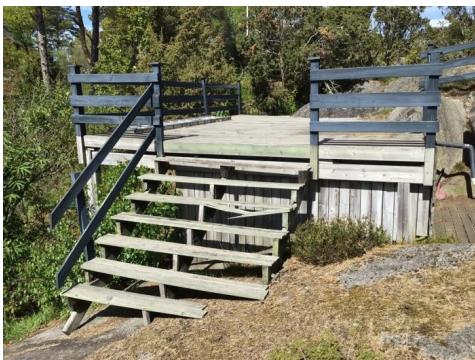
Balkonger, terrasser og rom under balkonger - 2

- Åpninger i rekkverk er ikke i henhold til krav i dagens forskrifter.
- Rekkverket er for lavt i forhold til dagens krav til rekkverkshøyder.
- Det er påvist andre avvik:
- Konstruksjonene har skjevheter.

Slitasje og skader

- Det er ikke krav om utbedring av rekkverkshøyde opp til dagens forskriftskrav.
- Det må foretas tiltak for å lukke avviket.

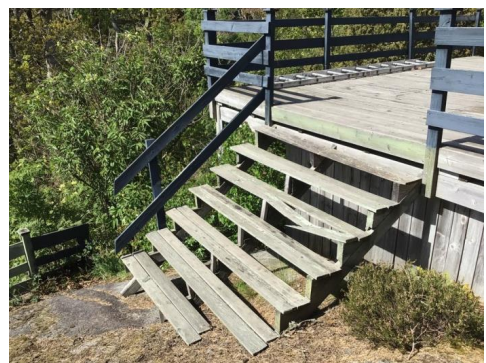
Utvendige trapper

Trapp og rekkverk oppført i trekonstruksjoner.

- Åpninger i rekkverk er ikke i henhold til krav i dagens forskrifter.
- Rekkverkshøyder er under dagens forskriftskrav til rekkverk i trapper.
- Det er påvist andre avvik:

- Det er ikke krav om utbedring av rekkverkshøyder opp til dagens krav.
- Det er ikke krav om utbedring av åpninger i rekkverk til dagens forskriftskrav.
- Det må foretas tiltak for å lukke avviket.

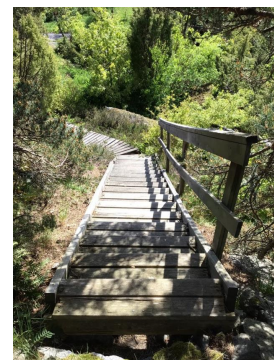
Utvendige trapper - 2

Trapp og rekkverk oppført i trekonstruksjoner.

- Åpninger i rekkverk er ikke i henhold til krav i dagens forskrifter.
- Rekkverkshøyder er under dagens forskriftskrav til rekkverk i trapper.
- Det er påvist andre avvik:

- Det er ikke krav om utbedring av rekkverkshøyder opp til dagens krav.
- Det er ikke krav om utbedring av åpninger i rekkverk til dagens forskriftskrav.
- Det må foretas tiltak for å lukke avviket.

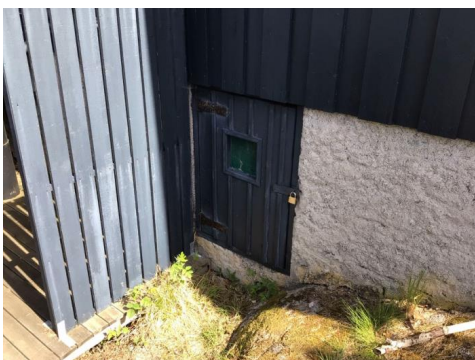
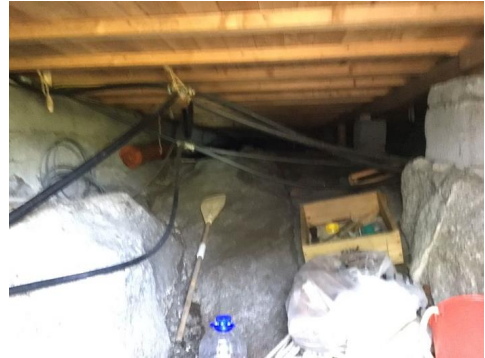
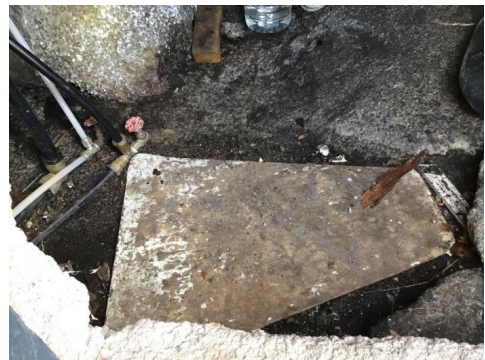
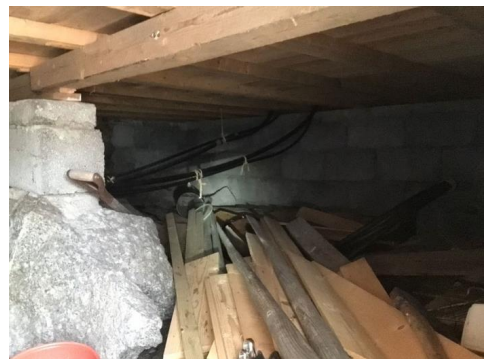
! TG 2 Kryp Kjeller

Det er kryptkjeller under hytten. Tilkomst til kryptkjeller fra utvendig fasade. Det er synlig fjell og delvis jord som dekke.

- Det er begrenset tilgang til hele kryptkjelleren.
- Det er ikke tilfredsstillende ventilering av kryptkjeller.
- Det er stedvis påvist fuktnivå som tilsier at konstruksjonen kan ha fuktskader.
- Det er for dårlig terrengfall vekk fra konstruksjonen.
- Det er manglende fuktsperre på bakken.

- Overvåk konstruksjonen jevnlig. Avviket kan medføre behov for tiltak, men bør observeres over tid.
- Bedre ventilering må etableres.
- Fuktsperre på bakken bør etableres.
- Terrengfall i tilknytning til konstruksjonen må utbedres.

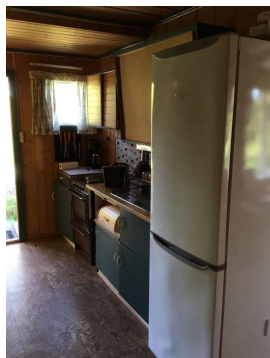
- Det er påvist skader på overflater/kjøkkeninnredning utover normal slitasjegrad.

- Det må påregnes lokal utbedring/utskiftning.
