# Tilstandsrapport

Fritidsbolig

Eikestadveien 208, 1950 RØMSKOG

Befaringsdato: 12.05.2025

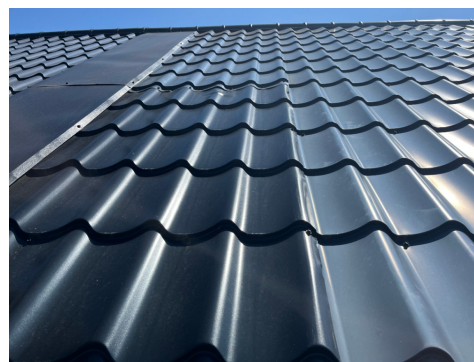
En takplate mot nord har en annen farge enn de andre og kan være  
skiftet senere, vurdert til mindre avvik.

En takplate med forskjellig farge fra de andre.

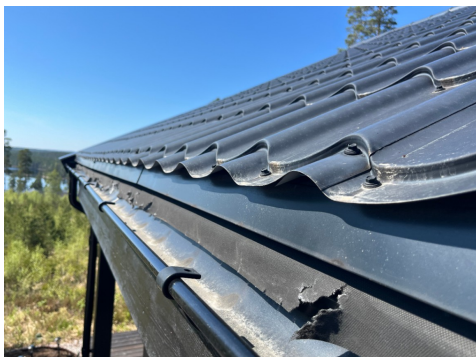
Takfotbeslag mot sør er montert feil.

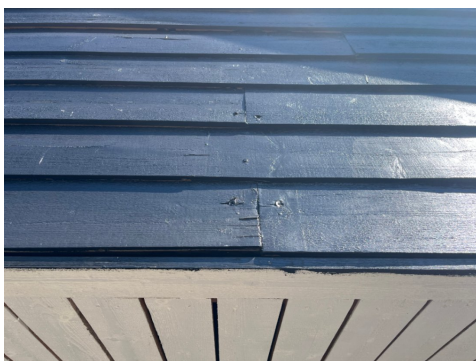
Kledningen er delvis spikret og skrudd og ikke faglig utført.  
Det er sprekker og vridd kledning.  
Liggende kledning mot vest har ikke lufting.  
Enkelte kledningsbord er støtet ned til terrasse og vannbrett, som kan forårsake fuktskader.  
Inndeling av stående kledning er feil og ikke faglig utført.  
Gjennomføring av ventil fra bad i vegg er ikke tett tilstrekkelig.

Skjøter og innfesting av kledning er ikke faglig utført.

Kledningen må gås over og kledning med skader bør skiftes eller utbedres.  
Gjennomføringer må gås over og foreta utbedringer.

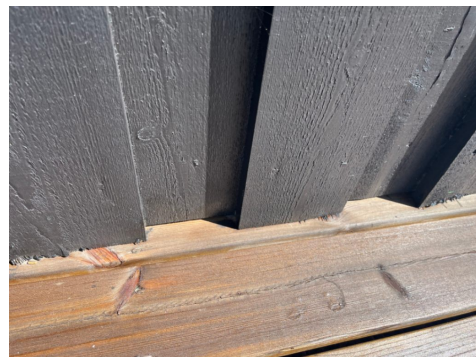
Kledning er ført ned til terrassebord.

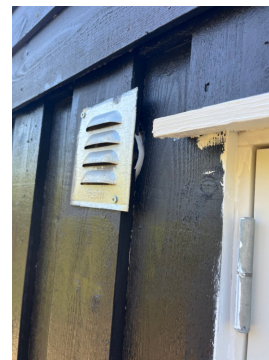
Gjennomføring av ventil må utbedres.

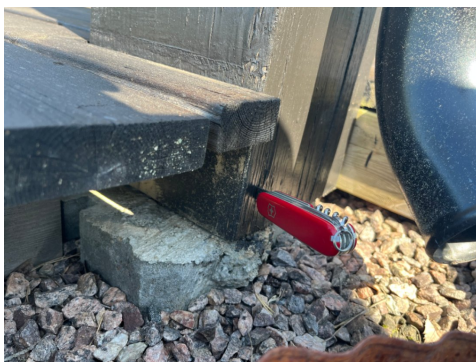
Det er påvist råte i tresøyle mot sør, som har en bærende funksjon til hems/loftetasje.  
Tresøyler er plassert ned på sementblokk og blir utsatt for fukt som ikke kan tørke.  
Løsning i enden av dragere over terrasse er utsatt for fukt og bør undersøkes nærmere for eventuelle skader og løsning må utbedres.  
Skjevheter på utstikk langvegger.  
Det er svai i gavlvegg fra overbygg terrasse.

Råte i nedkant av søyler.

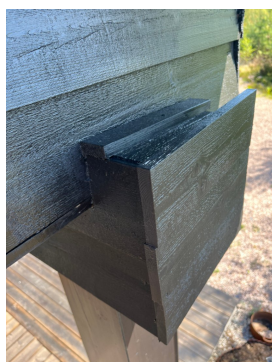
Løsning i enden av drager må utbedres.

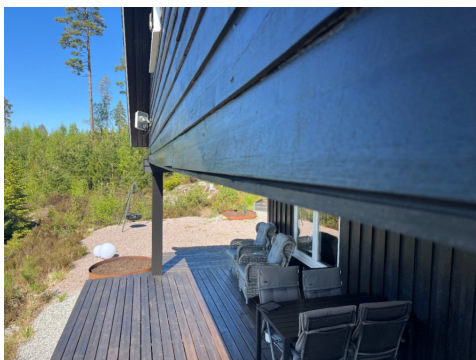
Svai på gavl til hems/loftetasje.

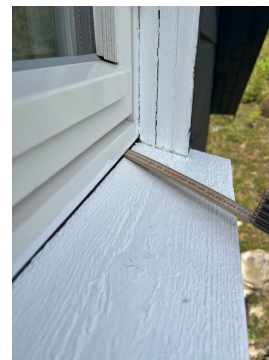
- Det er påvist avvik rundt innsettsdetaljer.
- Vannbrett under vinduer i loftetasje har ikke tilstrekkelig tetting og kan forårsake fuktskade i vegg.  
Vinduer i 1. etasje kortender har ikke tilstrekkelig tetting over og kan forårsake fuktskade i vegg.  
Det er ikke montert barnesikring på vinduer i loftetasjen.  
I byggverk der barn kan oppholde seg skal vindu ha barnesikring hvis vinduet er plassert fra 3,3 m over terrenget eller den underliggende flaten. Iht. TEK-17. (Dagens krav).

Vannbrett under vinduer i hems/loftetasje er ikke tette.

Vinduer må gås over og foreta utbedringer for vannbrett over og under vinduer, konsekvens kan være fuktskader i vegg.

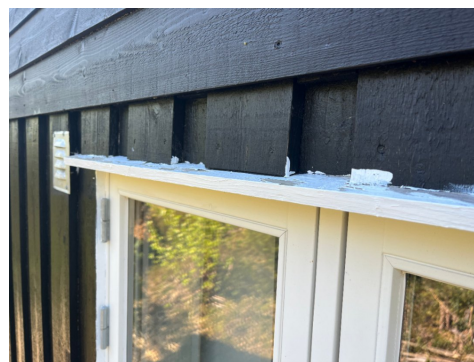
Det er ikke synlig beslag eller tetting over vinduer.

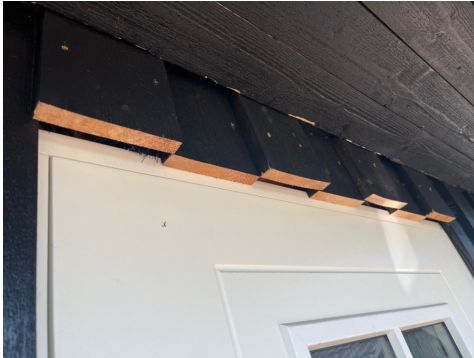
- Det er påvist avvik rundt innsettsdetaljer.
- Løsning over ytterdør er ikke faglig utført og mangler dekkbord.  
Det er ikke montert beslag under terrassedør.

Ikke faglig utført løsning over ytterdør.

I om dør har uttrekt tak over er det vurdert til mindre avvik, men bør endres samtidig med utbedring av kledning.  
Beslag på dør bør monteres selv om dør er plassert under tak.

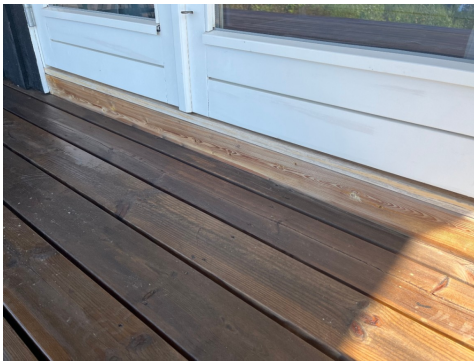
Terrassedør mangler beslag under.

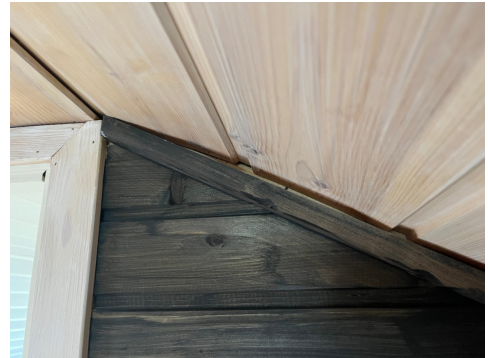
Deler av utførsel på innvendige overflater bærer preg av å ikke være faglig utført.  
Bl.a. er det glippe mellom gulvlist og gulv, spesielt på loft/hems, krympesprekker i panel flere steder.  
Tregulv har flekker og noe bruksslitasje.

Eksempel på ikke faglig utførsel av listing.

Overflater og listing/utføringer bør gås over og utbedres, selv om dette er av estetisk karakter.

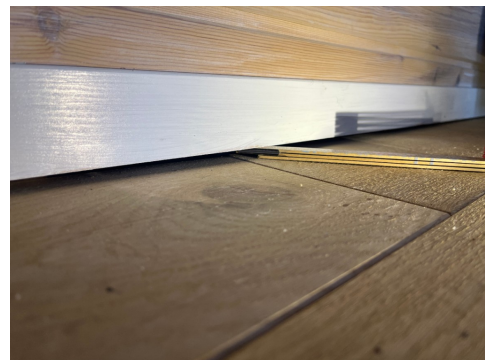
Glippe mellom gulvlist og gulv.

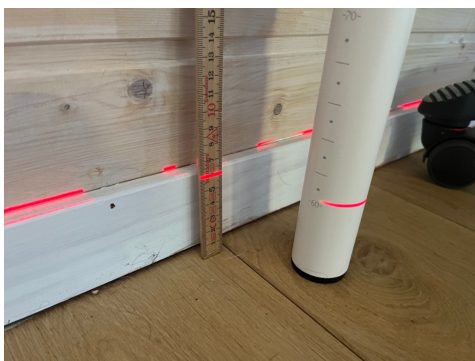
- Det er målt høydeforskjell på mellom 15-30 mm gjennom hele rommet. Tilstandsgrad 2 gis med bakgrunn i standardens krav til godkjente måleavvik.
- Målt høydeforskjell på over 20 mm innenfor en lengde på 2 meter. Tilstandsgrad 3 gis med bakgrunn i standardens krav til godkjente måleavvik.

Måling med laser viste til dels store skjenheter, referanse laser er 30 mm, bilde viser 60 mm altså skjevhet på opptil 30 mm

Ved eventuelt oppretting av gulvet eller etasjeskille er det gitt et kostnadsestimat, som kun er for retting av gulvet og tar ikke hensyn til om bjelkelaget må skiftes, skifte overflater, endringer av åpninger/dører, det anbefales at dette undersøkes nærmere for et mer realistisk kostnads overslag.

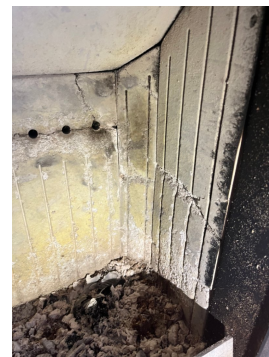
- Det er påvist sprekker i ildfast stein inne i ovnen.

Ildfast stein med sprekk.

- Skadet stein i ovnen må skiftes ut for å lukke avviket.

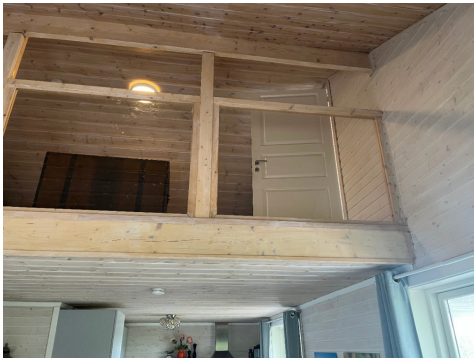
Kantbjelke er synlig og ikke kledd med panel.

Rekkverk bør utbedres.

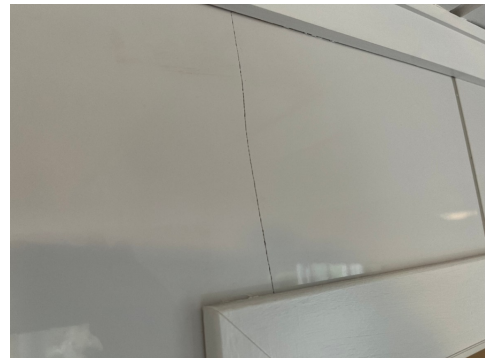
Det er sprekk i flis over dør, flere flisfuger har riss og varierende bredde.  
Vindu er i våtsonen til dusj, uten synlig fuktsikring og kan bli utsatt for fukt.

Sprekk i veggflis over dør.

- Fuger bør skiftes ut.
- Andre tiltak:
- Uegne materialer må fuktbeskyttes/utskiftes.

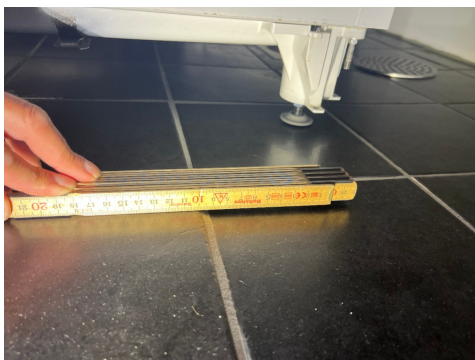
- Det er påvist at høydeforskjell fra topp slukrist til gulv/synlig topp membran ved dørterskel er mindre enn 25 mm.
- Det er påvist at noen fliser har bom (hulrom under).
- Det er påvist avvik i fallforhold til sluk i forhold til krav i forskrift på byggetidspunktet.
- Det er påvist andre avvik:

"Sprang" på flis.

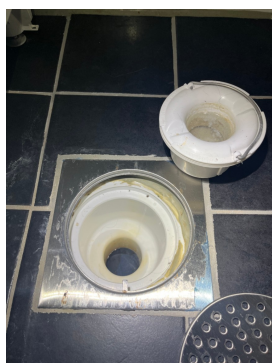
Plastsluk uten synlig membranmansjett, er plassert under kabinett. Det er tilgang til sluk ved å fjerne frontdeksel på kabinettet eller flytte kabinettet, det er vurdert at dette er begrenset men mulig tilgang for inspeksjon og rengjøring. Det foreligger ferdigattest og det er da vurdert at våtrommet er bygget iht. gjeldene regelverk på byggetidspunktet. Type tettesjikt/membran bak og under fliser er ikke kjent, da det ikke er forevist dokumentasjon utover ferdigattest. Det anbefales nærmere undersøkelser av sluket om denne type sluk er riktig utført med mansjett og klemring.

Sluk uten synlig membran mansjett.

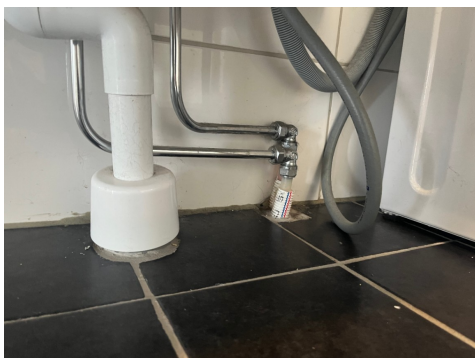
Ikke synlig mansjetter som bør brukes ved gjennomføringer.

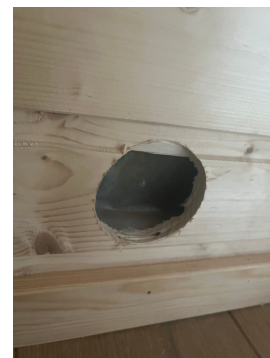
- Det er i hulltakingen påvist feil utførelse av konstruksjonen. Ingen skade konstatert.

Hulltaking viste dampsperre på innvendig vegg.

- Det er ikke behov for utbedringstiltak, men bør jevnlig observeres for å registrere utvikling.

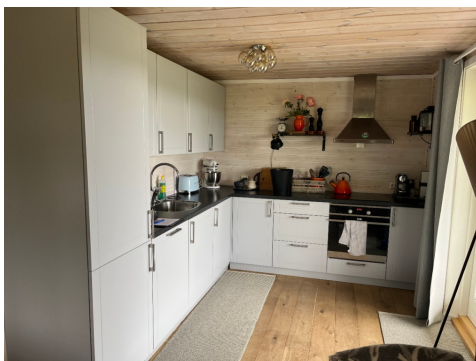
- Det er ikke påvist tegn på at det er montert lekkasjedeteksjon ved oppvaskmaskin/oppvaskkum, dette er et krav på kjøkkenet ut ifra alder.

Det er ikke montert lekkasjestopper på rommet, som var et krav på byggetidspunktet.

- Det bør monteres lekkasjedeteksjon ved oppvaskmaskin/oppvaskkum.

Det bør etableres lekkasjestopper for å hindre vannskade ved lekkasje.  
Manglende lekkasjestopper kan føre til avkortning i forsikring ved skade.

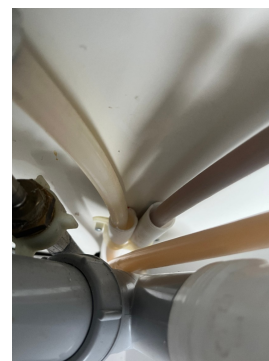
Det mangler tettemuffer på varerør til vannrør i kjøkkenbenk, som benyttes for at eventuelt lekkasjevann ledes tilbake til fordelerskapet og ikke ut i rom som ikke er fuktbeskyttet.

Manglende tettemuffer på varerør.
