# Tilstandsrapport

Fritidsbolig

Nord-Vera 15, 7660 VUKU

Befaringsdato: 13.08.2025

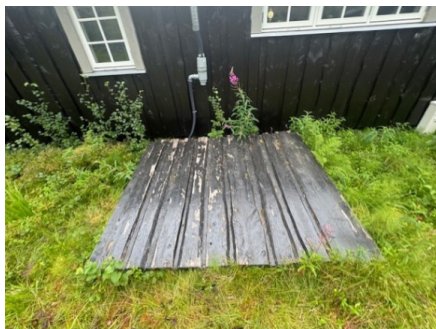
Vannkvalitet er ikke dokumentert,

Nærmere undersøkelser anbefales.

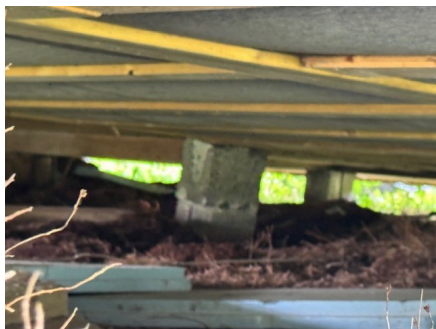
Skjevhet i enkelte pilarer er observert.  
Bemerk at pilarer kan bevege på seg ved forskjellige årstider grunnet frost.  
Se bemerkninger under "Etasjeskille/gulv mot grunn"

Skjevhet i pilar.

Nærmere undersøkelser og tiltak på enkelte pilarer må påregnes.

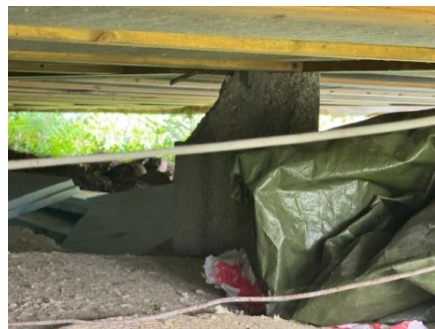
Avskallinger og skjevhet i pilar under stue.
