Tilstandsrapport

Enebolig

Tjuvhelleren 65, 4628 KRISTIANSAND S

Oppdragsnr.: 20924-2924

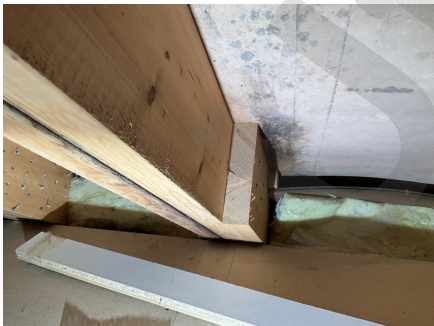
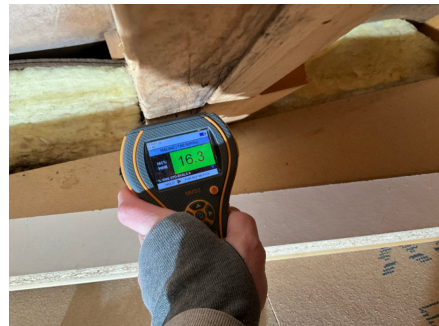
Fuktmerker i deler av undertaket.

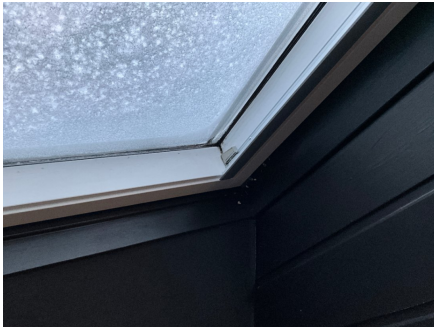
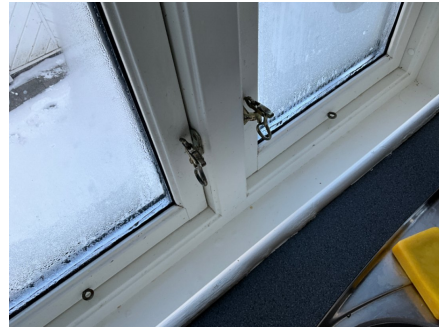
- Karmene i vinduer er slitte og det er sprekker i trevirket.
- Takvinduer har generelt kortere levetid enn vinduer som er plassert i veggene, da de blir mer utsatt for regn/snø. Beslag og tetting på utsiden er en kjent risiko og bør jevnlig inspiseres.

Det er rust på beslag og stedvis noe synlig treverk. Lokal utbedring i form av maling og utskifting av rustne beslag anbefales.

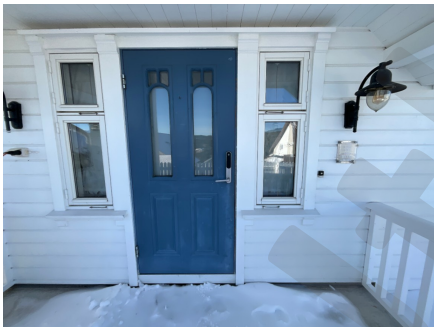
TG 2 Dører

- Dører må justeres.

Lokal utbedring anbefales, flekke med maling og justering.

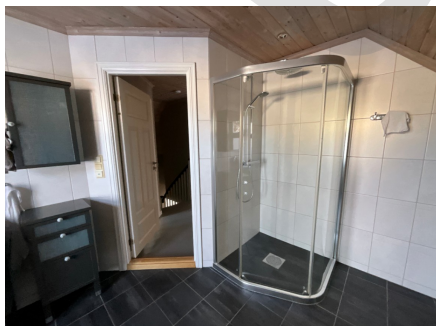
- Det er påvist at flisfuger har riss/sprekker.
- Det er vindu/dør med ikke fuktbestandige materialer i våtsonen (ved vask, dusj, badekar, osv.), løsningen eller byggematerialet er uegnet.

- Slike riss/sprekker kan indikere bakenforliggende fuktskader, og konstruksjonen bør observeres jevnlig for å vurdere utvikling.

For å lukke avviket må det etableres membran i våtsoner og vinduet eller våtsonen må flyttes. Forsiktighet anbefales ved bruk da den valgte løsningen gir fare for fukt/vann i bakenforliggende konstruksjoner.

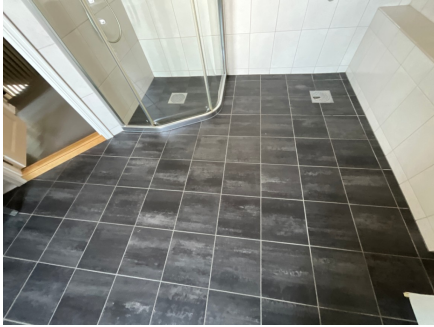
Oppkant ved døren.

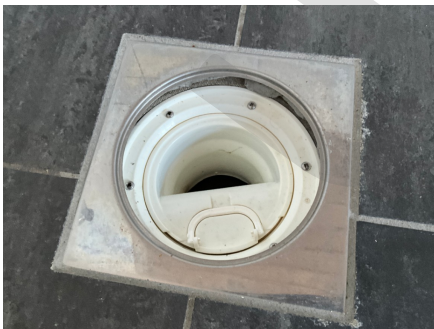
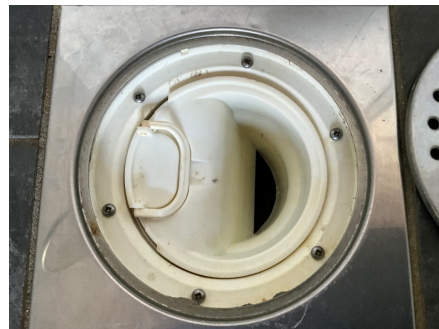
Det er ikke registrert synlige tegn til lekkasje eller fuktskade ved befaring. Hulltaking og fuktmåling i tilstøtende konstruksjon viste normale verdier. Manglende dokumentasjon på utførelse medfører redusert forutsigbarhet knyttet til membranens utførelse, detaljer rundt slukt og forventet levetid. Smøremembran er erfaringsmessig mer utsatt for utførelsesfeil enn prefabrikkerte membransystemer, særlig i overgang mot sluk. Tilstandsgrad 2 settes på bakgrunn av manglende dokumentasjon og alder, samt behov for økt oppfølging i videre brukstid.

Sprekker i membran oppstår typisk i overgang mellom sluk og gulv, deler av dette området er dekket av fliselim og fugemasse og er ikke tilgjengelig for kontroll. Hull i dette område vil kunne føre til skader i konstruksjonen.

Det anbefales jevnlig visuell kontroll av fuger, slukovergang og gjennomføringer. Ved fremtidig oppussing bør full utskifting av membran og sluk vurderes.

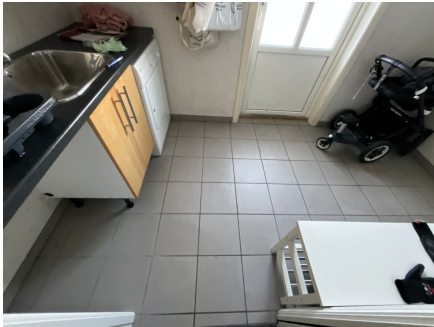
Kostnad må sees i sammenheng med de andre avvikene i rommet og en eventuell renovering.

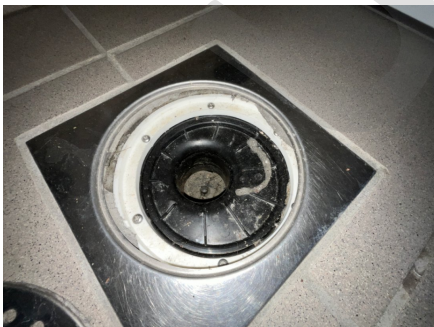
Det er ikke registrert synlige tegn til lekkasje eller fuktskade ved befaring. Hulltaking og fuktmåling i tilstøtende konstruksjon viste normale verdier. Manglende dokumentasjon på utførelse medfører redusert forutsigbarhet knyttet til membranens utførelse, detaljer rundt slukt og forventet levetid. Smøremembran er erfaringsmessig mer utsatt for utførelsesfeil enn prefabrikkerte membransystemer, særlig i overgang mot sluk. Tilstandsgrad 2 settes på bakgrunn av manglende dokumentasjon og alder, samt behov for økt oppfølging i videre brukstid.

Sprekker i membran oppstår typisk i overgang mellom sluk og gulv, deler av dette området er dekket av fliselim og fugemasse og er ikke tilgjengelig for kontroll. Hull i dette område vil kunne føre til skader i konstruksjonen.

Det anbefales jevnlig visuell kontroll av fuger, slukovergang og gjennomføringer. Ved fremtidig oppussing bør full utskifting av membran og sluk vurderes.

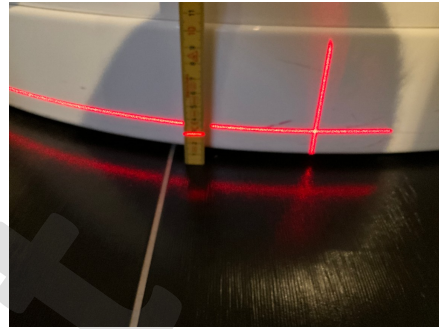
- Et bad med manglende/reduert fall til sluk blir mindre funksjonelt og sikkert for brukeren. Dette kan medføre stående vann på gulvet, vann som ikke ledes effektivt til sluket, økt risiko for at vann renner ut av rommet og redusert sklisikkerhet på gulvet.
- Det benyttes tett dusjkabinett og gulvet får ingen vannbelastning ved normalt bruk, men hver obs på lekkasjevann. Avviket har ingen konsekvens ved dagens bruk, ved endret bruk må det etableres fall til sluk. Kostnad er satt for flis på flis, ved renovering av rommet anbefales også nye membran.

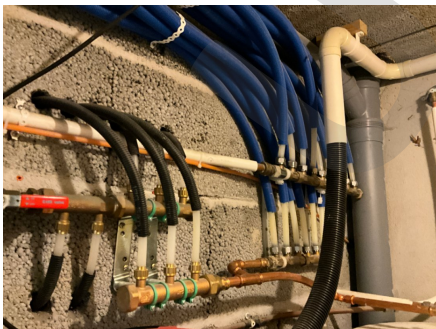
Ved lekkasje vil vannet sprute ut på gulv og vegger i teknisk rom. Fare for omfattende skader.

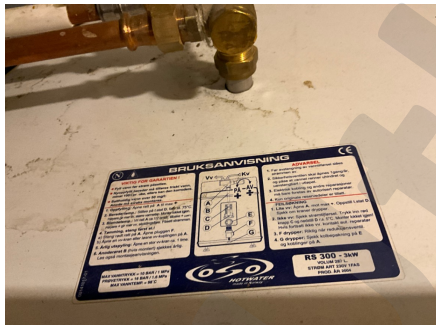
- Det bør etableres tilfredsstillende el-tilkobling etter gjeldende forskrift.
- Det er ikke behov for utbedringstiltak siden tanken fungerer i dag, men ut ifra alder kan skader plutselig oppstå på eldre tanker.

Eldre tanker med stor fare for lekkasjer, utskifting før lekkasje anbefales. Fare for skader i bygget.
