# Tilstandsrapport

Enebolig

Tjuvhelleren 65, 4628 KRISTIANSAND S

Befaringsdato: 19.02.2026

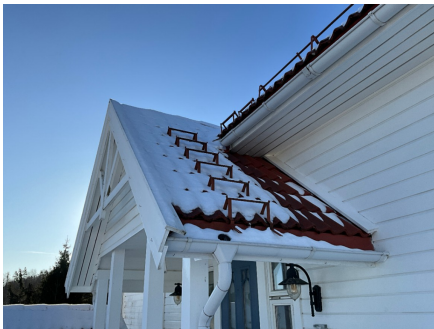
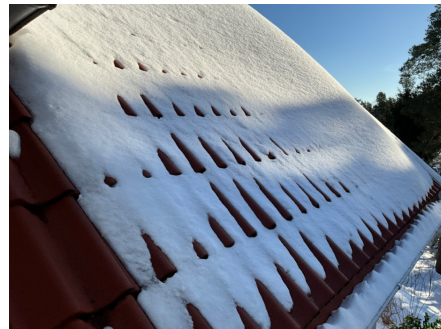
Selv om det ikke er avdekket skader under befaringen, betyr ikke dette at det ikke foreligger skader som en besiktigelse på taket kan avdekke. Vær oppmerksom på denne risikoen. En undersøkelse på taket kan utføres av en fagperson under tilstrekkelige sikkerhetsforhold.

Årlig kontroll av takflatene anbefales, da spesielt ved gradrenner og gjennomføringer i taket.

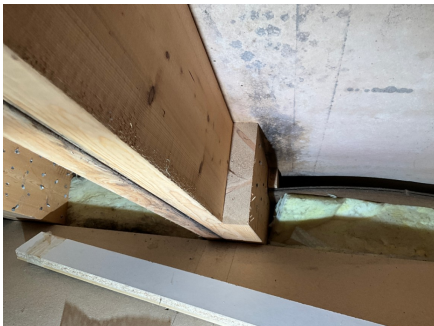
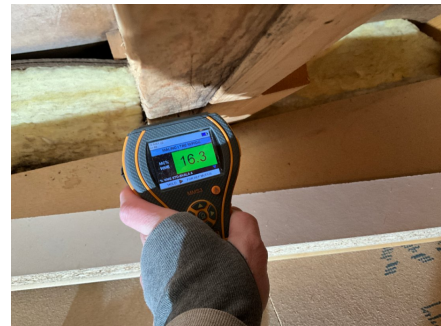
Fuktmerker i deler av undertaket.

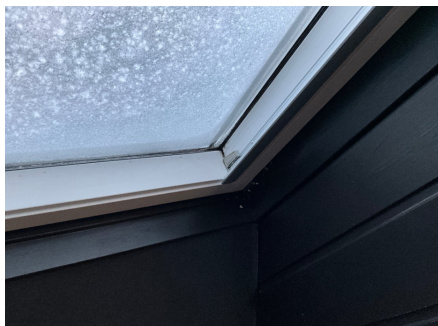
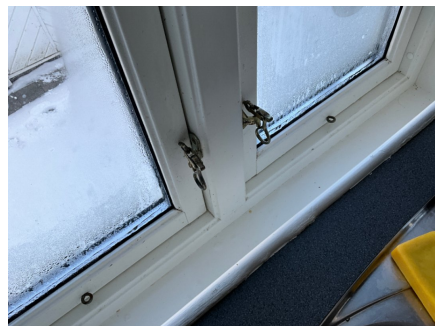
- Karmene i vinduer er slitte og det er sprekker i trevirket.
- Takvinduer har generelt kortere levetid enn vinduer som er plassert i veggene, da de blir mer utsatt for regn/snø. Beslag og tetting på utsiden er en kjent risiko og bør jevnlig inspiseres.

Det er rust på beslag og stedvis noe synlig treverk. Lokal utbedring i form av maling og utskifting av rustne beslag anbefales.

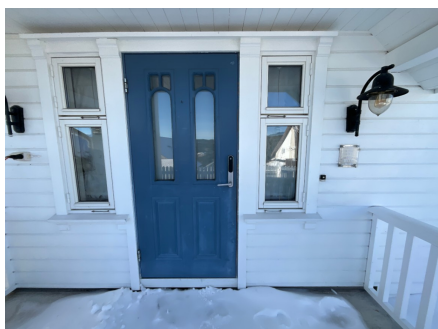
- Dører må justeres.

Lokal utbedring anbefales, flekke med maling og justering.

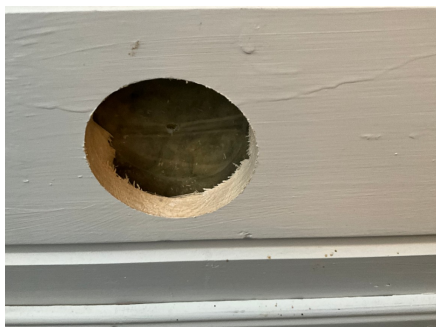
I boligens kjeller er det påførte vegger med overflater av tre. Det er synlig murvegger i teknisk rom. Hulltaking er foretatt i stuen og det er påvist avvik.

- Det er avvik:

- Tiltak:
  - Plast mot terreng vil kunne resultere i at fukt fra utsiden lukkes inne i konstruksjonen, med dertil fare for råteskader i veggen. En må være obs på vann og fukt utenifra og regelmessig holde konstruksjonen under oppsikt for å se etter fukt. Skader som utvikler seg bak platen vil ikke være synlige før det er omfattende skader i konstruksjonen. Anbefaler tiltak på utvendig fuksikring.

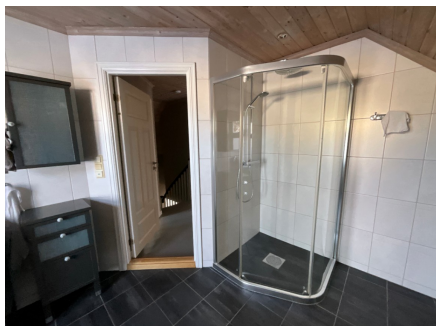
- Det er påvist at flisfuger har riss/sprekker.
- Det er vindu/dør med ikke fuktbestandige materialer i våtsonen (ved vask, dusj, badekar, osv.), løsningen eller byggematerialet er uegnet.

- Slike riss/sprekker kan indikere bakenforliggende fuktskader, og konstruksjonen bør observeres jevnlig for å vurdere utvikling.

For å lukke avviket må det etableres membran i våtsoner og vinduet eller våtsonen må flyttes. Forsiktighet anbefales ved bruk da den valgte løsningen gir fare for fukt/vann i bakenforliggende konstruksjoner.

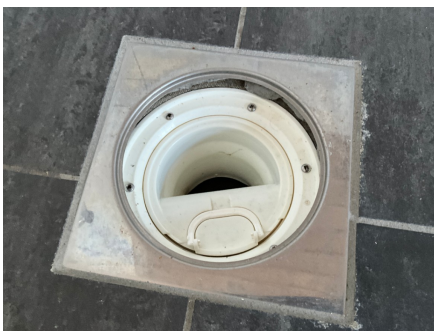
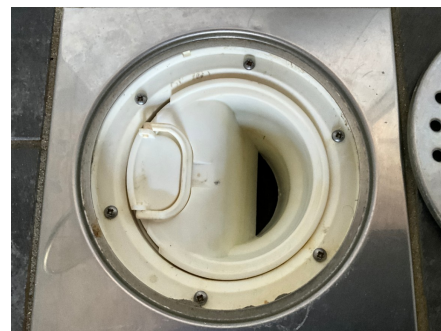
Det er ikke registrert synlige tegn til lekkasje eller fuktskade ved befaring. Hulltaking og fuktmåling i tilstøtende konstruksjon viste normale verdier. Manglende dokumentasjon på utførelse medfører redusert forutsigbarhet knyttet til membranens utførelse, detaljer rundt slukt og forventet levetid. Smøremembran er erfaringsmessig mer utsatt for utførelsesfeil enn prefabrikkerte membransystemer, særlig i overgang mot sluk. Tilstandsgrad 2 settes på bakgrunn av manglende dokumentasjon og alder, samt behov for økt oppfølging i videre brukstid.

Sprekker i membran oppstår typisk i overgang mellom sluk og gulv, deler av dette området er dekket av fliselim og fugemasse og er ikke tilgjengelig for kontroll. Hull i dette område vil kunne føre til skader i konstruksjonen.

Det anbefales jevnlig visuell kontroll av fuger, slukovergang og gjennomføringer. Ved fremtidig oppussing bør full utskifting av membran og sluk vurderes.

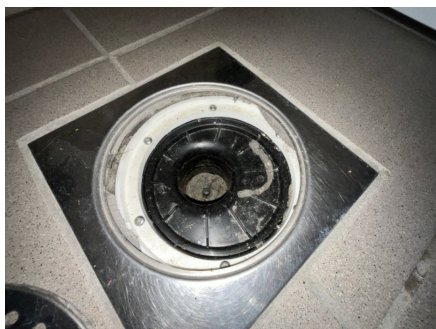
Det er ikke registrert synlige tegn til lekkasje eller fuktskade ved befaring. Hulltaking og fuktmåling i tilstøtende konstruksjon viste normale verdier. Manglende dokumentasjon på utførelse medfører redusert forutsigbarhet knyttet til membranens utførelse, detaljer rundt slukt og forventet levetid. Smøremembran er erfaringsmessig mer utsatt for utførelsesfeil enn prefabrikkerte membransystemer, særlig i overgang mot sluk. Tilstandsgrad 2 settes på bakgrunn av manglende dokumentasjon og alder, samt behov for økt oppfølging i videre brukstid.

- Det er viktig å merke seg at levetiden til en membran varierer basert på kvalitet, installasjon og bruk. Eldre membraner kan bli sprø og sprekke opp, noe som fører til at de mister sin vannnettende funksjon. Dette kan resultere i vannlekkasjer gjennom vegger og gulv og fuktskader.
- Overvåk tilstanden jevnlig. For å få tilstandsgrad 0 eller 1 må slukløsningen skiftes ut og sannsynligvis må også membransjiktet skiftes/utbedres. Det er imidlertid vanskelig å si noe om tidspunktet for når dette er nødvendig.

Sprekker i membran oppstår typisk i overgang mellom sluk og gulv, deler av dette området er dekket av fliselim og fugemasse og er ikke tilgjengelig for kontroll. Hull i dette område vil kunne føre til skader i konstruksjonen.

Det anbefales jevnlig visuell kontroll av fuger, slukovergang og gjennomføringer. Ved fremtidig oppussing bør full utskifting av membran og sluk vurderes.

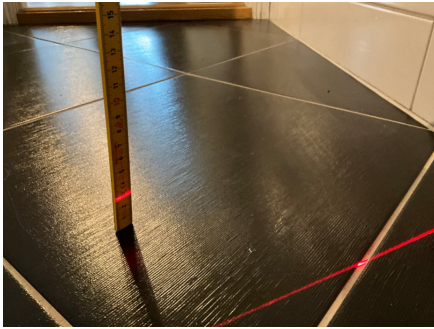
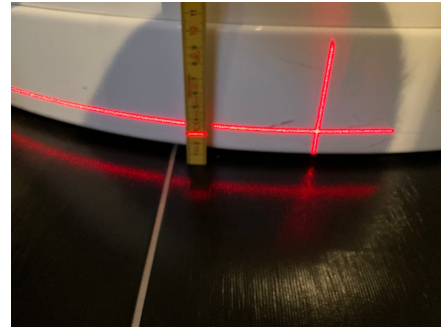
- Et bad med manglende/reduert fall til sluk blir mindre funksjonelt og sikkert for brukeren. Dette kan medføre stående vann på gulvet, vann som ikke ledes effektivt til sluket, økt risiko for at vann renner ut av rommet og redusert sklisikkerhet på gulvet.
- Det benyttes tett dusjkabinett og gulvet får ingen vannbelastning ved normalt bruk, men hver obs på lekkasjevann. Avviket har ingen konsekvens ved dagens bruk, ved endret bruk må det etableres fall til sluk. Kostnad er satt for flis på flis, ved renovering av rommet anbefales også nye membran.

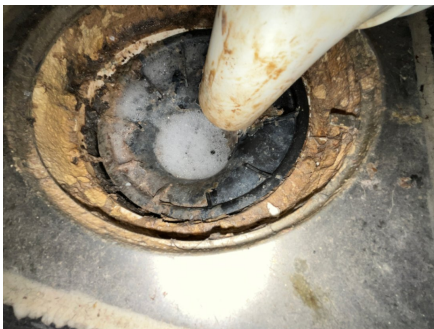
Det er ikke registrert synlige tegn til lekkasje eller fuktskade ved befaring. Hulltaking og fuktmåling i tilstøtende konstruksjon viste normale verdier. Manglende dokumentasjon på utførelse medfører redusert forutsigbarhet knyttet til membranens utførelse, detaljer rundt sluk og forventet levetid. Smøremembran er erfaringsmessig mer utsatt for utførelsesfeil enn prefabrikkerte membransystemer, særlig i overgang mot sluk. Tilstandsgrad 2 settes på bakgrunn av manglende dokumentasjon og alder, samt behov for økt oppfølging i videre brukstid.

Sprekker i membran oppstår typisk i overgang mellom sluk og gulv, deler av dette området er dekket av fliselim og fugemasse og er ikke tilgjengelig for kontroll. Hull i dette område vil kunne føre til skader i konstruksjonen.

Det anbefales jevnlig visuell kontroll av fuger, slukovergang og gjennomføringer. Ved fremtidig oppussing bør full utskifting av membran og sluk vurderes.

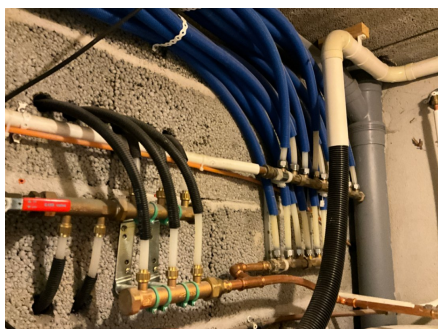
- Det er avvik:

Ved lekkasje vil vannet sprute ut på gulv og vegger i teknisk rom. Fare for omfattende skader.

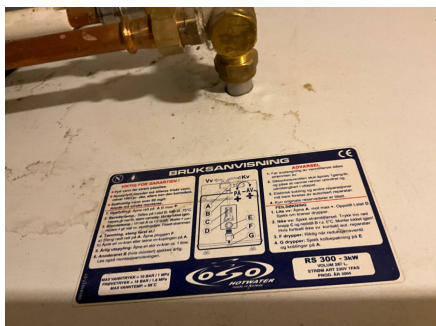
- Det bør etableres tilfredsstillende el-tilkobling etter gjeldende forskrift.
- Det er ikke behov for utbedringstiltak siden tanken fungerer i dag, men ut ifra alder kan skader plutselig oppstå på eldre tanker.

Tilstandsgraden settes i tråd med krav gitt i gjeldende standard (NS3600)

Eldre tanker med stor fare for lekkasjer, utskifting før lekkasje anbefales. Fare for skader i bygget.
