Salgsobjekt: Enebolig
Eierform: Eiet
Byggeår: 2005
BRA-i/BRA Total 246/282 kvm
Tomtstr.: 667 kvm
Soverom: 3
Antall rom: 6
Gnr./bnr. Gnr. 151, bnr. 2795
Oppdragsnr.: 1411260068

Innholdsrik enebolig fra 2005 - Solrik tomt med utestue og dobbelgarasje - Barnevennlig beliggenhet

Velkommen til Tjuvhelleren 65 - en stor og innholdsrik enebolig fra 2005 med attraktiv beliggenhet innerst i en blindvei på Hellemyr. Her bor du trygt og barnevennlig, omgitt av natur og et godt etablert bomiljø, samtidig som avstanden til Kristiansand sentrum er kort.

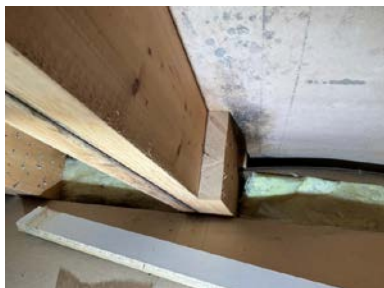
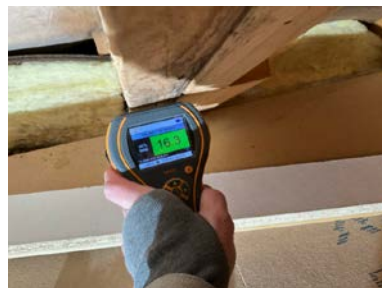
Fuktmerker i deler av undertaket.

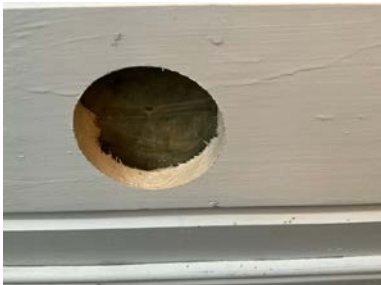
I boligens kjeller er det påførte vegger med overflater av tre. Det er synlig murvegger i teknisk rom.
Hulltaking er foretatt i stuen og det er påvist avvik.

- Tiltak:
 - Plast mot terreng vil kunne resultere i at fukt fra utsiden lukkes inne i konstruksjonen, med dertil fare for råteskader i veggen. En må være obs på vann og fukt utenfra og regelmessig holde konstruksjonen under oppsikt for å se etter fukt.
Skader som utvikler seg bak plasten vil ikke være synlige før det er omfattende skader i konstruksjonen. Anbefaler tiltak på utvendig fuksikring.

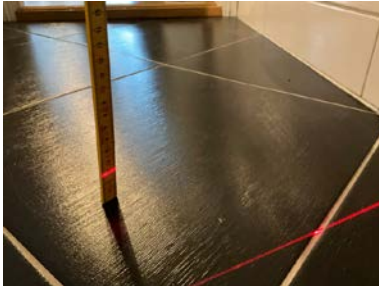
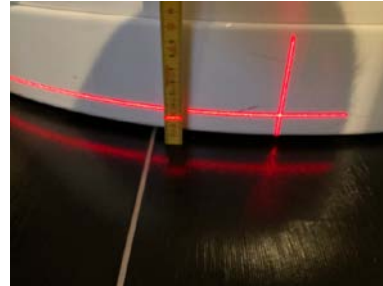
KJELLER > BAD

Det er ikke registrert synlige tegn til lekkasje eller fuktskade ved befaring. Hulltaking og fuktmåling i tilstøtende konstruksjon viste normale verdier. Manglende dokumentasjon på utførelse medfører redusert forutsigbarhet knyttet til membranens utførelse, detaljer rundt slukt og forventet levetid. Smøremembran er erfaringsmessig mer utsatt for utførelsesfeil enn prefabrikkerte membransystemer, særlig i overgang mot sluk. Tilstandsgrad 2 settes på bakgrunn av manglende dokumentasjon og alder, samt behov for økt oppfølging i videre brukstid.

Sprekker i membran oppstår typisk i overgang mellom sluk og gulv, deler av dette området er dekke av fliselim og fugemasse og er ikke tilgjengelig for kontroll. Hull i dette område vil kunne føre til skader i konstruksjonen.

Det anbefales jevnlig visuell kontroll av fuger, slukovergang og gjennomføringer. Ved fremtidig oppussing bør full utskifting av membran og sluk vurderes.

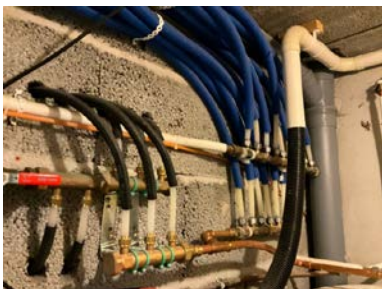
Ved lekkasje vil vannet sprute ut på gulv og vegger i teknisk rom. Fare for omfattende skader.

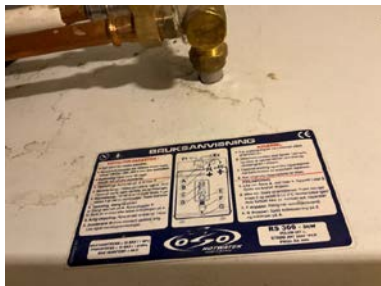
- Det bør etableres tilfredsstillende el-tilkobling etter gjeldende forskrift.
- Det er ikke behov for utbedringstiltak siden tanken fungerer i dag, men ut ifra alder kan skader plutselig oppstå på eldre tanker.

Eldre tanker med stor fare for lekkasjer, utskifting før lekkasje anbefales. Fare for skader i bygget.
