Tilstandsrapport

Boligbygg med flere boenheter

Søster Mathildes gate 1 , 1461 LØRENSKOG

Befaringsdato: 09.04.2026

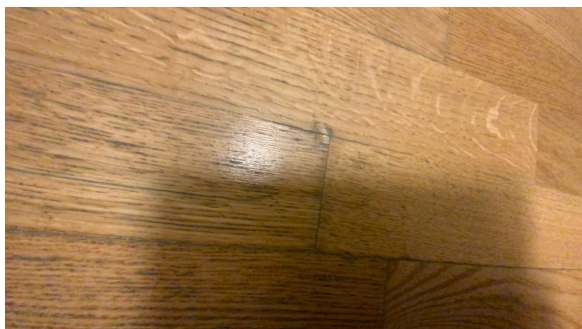
TG 2 Overflater

Det er synlig noen merker og riper i parkett i entre.

Det anbefales å utbedre skader ved å bruke reparasjonsvoks lokalt, eventuelt slipe eller bytte parkett for å lukke avviket og forhindre at skadene utvikler seg videre over tid.

Overflater bør pusses opp eller skiftes der det anses nødvendig. Slitasje på overflater har normalt lav konsekvensgrad, men kan påvirke estetikk og brukervennlighet. Ny eier vurderer selv behovet for oppgradering.

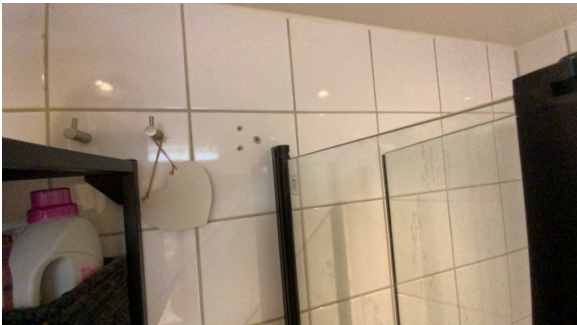
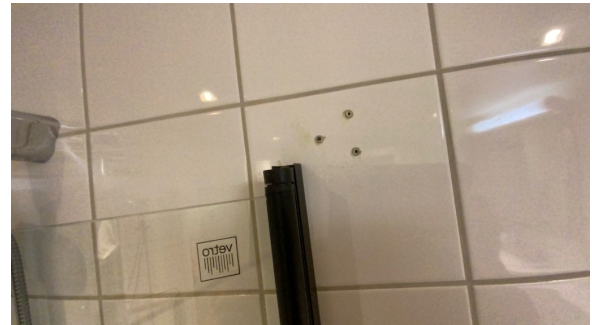
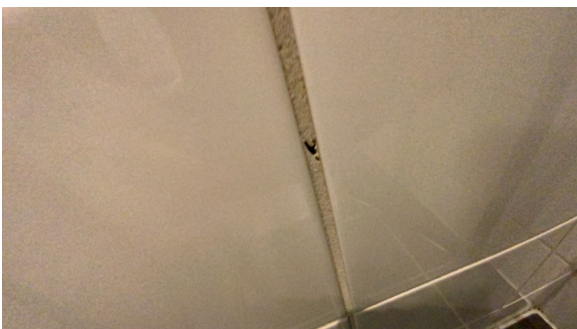
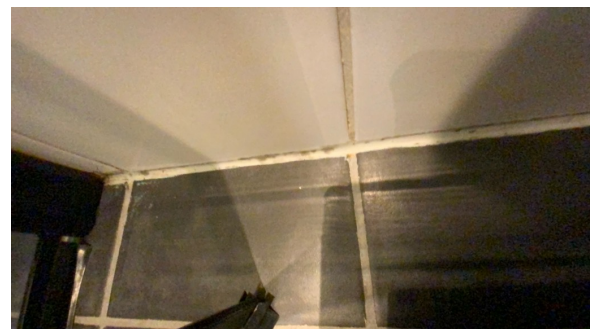
Overflater vegger og himling

Det er hull i fliser etter tidligere oppheng. Det er ett lite hull i fugemasse inn i duajsonen. Noe svertesopp på silikonfuge inne i duajsonen.

Hull i fliser og fugemasse bør tettes med egnet materiale, og svertesopp på silikonfuge bør fjernes. Dette bør gjøres for å hindre fuktinntrengning i konstruksjonen og redusere risiko for fuktskader og soppdannelse, som kan føre til redusert levetid på våtrommet.

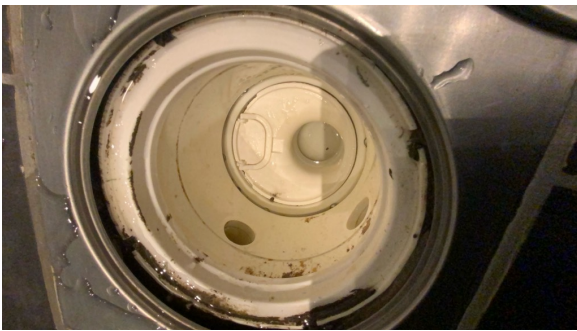
TG 2 Sluk, membran og tettesjikt

- Mer enn halvparten av forventet brukstid er passert på membranløsningen.

Levetid | Smøremembran over 15 år - "Mer enn halvparten av forventet brukstid er oppbrukt" = TG 2

- Det er viktig å merke seg at levetiden til en membran varierer basert på kvalitet, installasjon og bruk. Eldre membraner kan bli sprø og sprekke opp, noe som fører til at de mister sin vanntettende funksjon. Dette kan resultere i vannlekkasjer gjennom vegger og gulv og fuktskader.

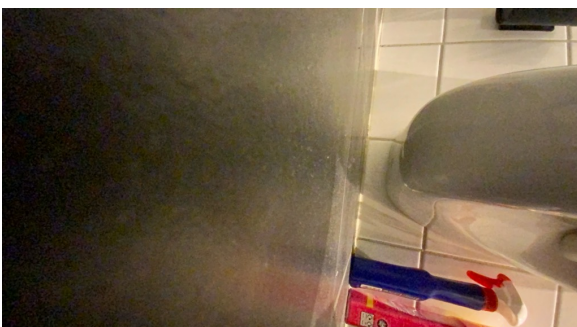
TG 2 Sanitærutstyr og innredning

- Det er ikke påvist tilfredsstillende løsning for å synliggjøre lekkasje fra innebygget sisterner.

- Uten dreneringsløsning/lekkasjesikring kan lekkasjer pågå over lang tid uten å bli oppdaget. Dette kan føre til omfattende fuktskader i omkringliggende byggematerialer.

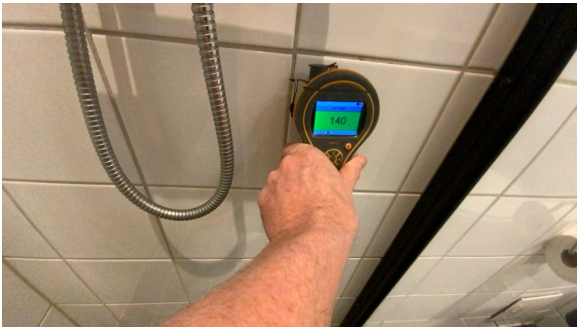
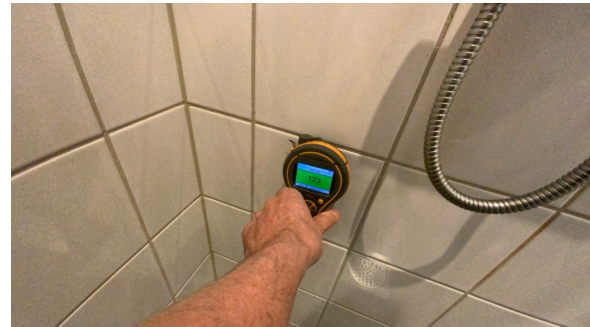
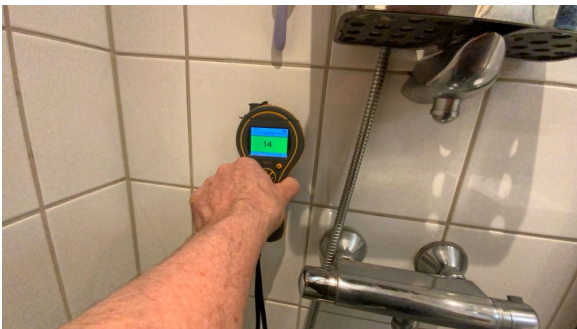
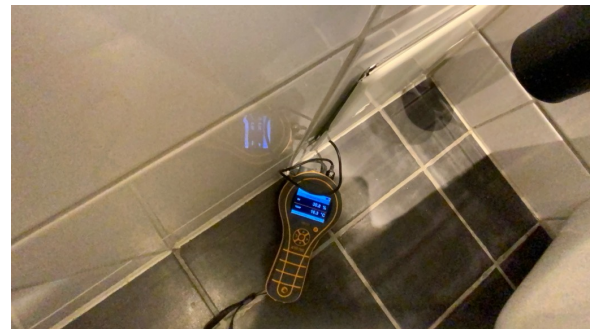
TG 0 Tilliggende konstruksjoner våtrom

Hulltaking er foretatt uten å påvise unormale forhold. Hulltaking er foretatt ved/i Inspeksjonsluke på bad. Det ble ikke målt fukt inne i vegg med en Rf på 31%.

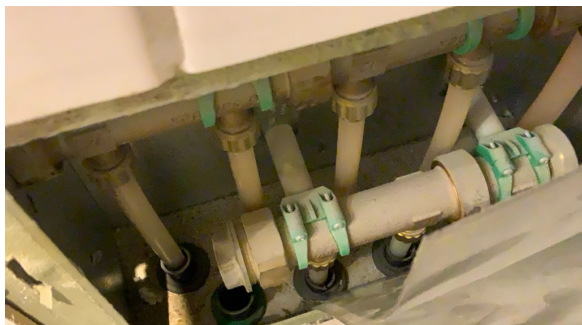
! TG 2 Vannledninger

- Rørkursene på rør-i-rør systemet på vannledninger er ikke merket.

- Rørkurser på rør-i-rør system bør merkes.

Rørkursene på rør-i-rør systemet bør merkes, slik at det er enkelt å identifisere hvilket rør som går hvor ved behov for utskifting eller ved en eventuell lekkasje. Manglende merking kan føre til unødvendig tidsbruk og økt risiko for feil ved reparasjoner, samt forsinkelser ved utbedring av lekkasjer.
