# Tilstandsrapport

Enebolig

Kaptein Dreyers veg 1362, 2283 ÅSNES  
FINNSKOG

Befaringsdato: 27.04.2026

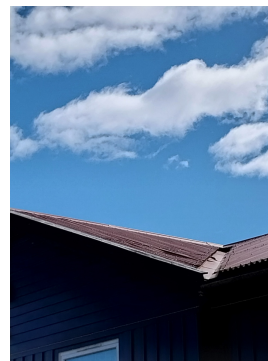
- Mer enn halvparten av forventet brukstid er passert på taktekingen.
- Mer enn halvparten av forventet brukstid er passert på undertak.
- Det er påvist andre avvik:

Takplater mot nord er påvist med bulker.

Det anbefales å gjennomføre en grundigere inspeksjon av taket fra taknivå for å avdekke eventuelle skjulte skader, samt utbedre slitasje, bulker og utettheter ved møneplater og vindskier.

Vedlikehold og eventuelle utskiftninger må påregnes, spesielt siden både takteking og undertak har passert forventet bruks og levetid.

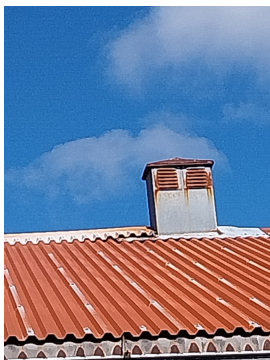
Enkelte nedløp med noe frostspreng. Renner/nedløp med ujevnheter, slitasje og deformasjoner. Pipebeslag og avtrekkshatter med rustdannelser og slitasje. Takflatene er uten snøfangere, og det vurderes å foreligge krav til dette basert på takvinkel og tekkemateriale med glatt overflate. Manglende beslag i overgang mellom tak og vegg over kjellerinnganger medfører økt risiko for vanninntrengning og fuktpåvirkning i konstruksjonen. Beslag, renner og nedløp anses å ha overskredet alder for middels levetid. I følge Byggforsk byggdetaljblad er middels levetid for renner og nedløp ca 30 år. For beslag er middels levetid ca 25 år.

Avtrekkshatt med rustdannelser.

Jevnlig kontroll av renner/nedløp anbefales, ut fra alder og tilstand er det påregnelig med utskifting av renner og nedløp samt beslag i nær fremtid. Kostnadsestimat for ettermontering av snøfangere.

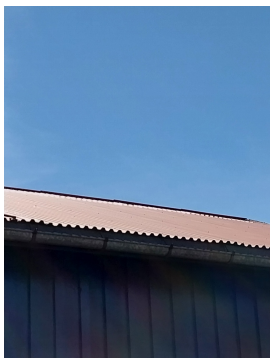
Takflater uten snøfangere.

Snøfangere bør vurderes montert på alle taksider for å oppfylle kravene som gjaldt ved byggemeldingstidspunktet. Konsekvensen av manglende snøfangere er økt risiko for snø- og isras, noe som kan medføre fare for skade på personer og eiendom.

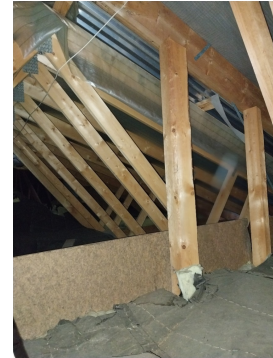
Begrenset besiktigelse av kaldtloft fra himlingsluker. Uten gangbaner for inspeksjon. Undertaket er utført med diffusjonstett løsning av armert plast. Det er observert at den armerte plasten i overgangen mellom opprinnelig takkonstruksjon og tilbygg ikke er fagmessig tilkoblet og forseglet, med åpne og ufullstendige overganger. Forholdet kan medføre økt risiko for kondens, luftlekkasjer og fuktpåvirkning i takkonstruksjonen. Bruk av armert plast som undertaksløsning er generelt forbundet med økt risiko for kondensproblematikk i loftsrommet. Loft med lagrede materialer. Spalter ved underkledninger raft uten insektsnetting.

Det er observert at den armerte plasten i overgangen mellom opprinnelig takkonstruksjon og tilbygg ikke er fagmessig tilkoblet og forseglet.

Overgangene mellom opprinnelig takkonstruksjon og tilbygg må tettes og forsegles fagmessig for å hindre luftlekkasjer og redusere risiko for kondens og fukt i takkonstruksjonen.

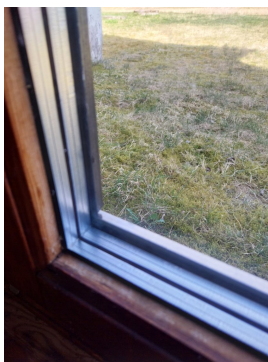
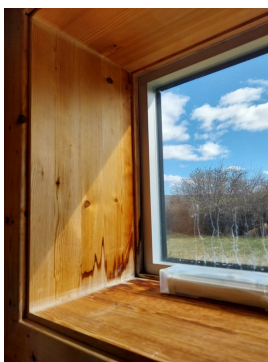
- Det er påvist at enkelte vinduer er vanskelig å åpne/lukke.
- Det er påvist noen glassruter som er punktert eller sprukne.
- Det er påvist tegn på innvendig kondensering av enkelte vindusglass.
- Det er avvik:

Tettelister ved åpningsbare vinduer har mistet noe tettefunksjon. Kjellervinduer montert noe nært terreng utsatt for fuktskader. Enkelte vinduer med fuktmerker og slitasje etter kondens. Et vindu i soverom 1.etasje er påvist punktert. Det er ikke påvist flere punkterte vinduer ved befaring, men på grunn av vinduenes alder kan det ikke utelukkes at det finnes flere punkterte vinduer. Eldre vinduer med isolerglass må forventes utført med farlige stoffer slik som PCB/klorparafiner/ftalat-holdig materiale. Forventet bruks- og levetid er oppbrukt på vinduer. I følge Byggforsk byggdetaljblad er middels levetid for vinduer normalt ca 40 år. Normal garantitid for isolerglass mot punktering er 5-10 år.

Tettelister bør byttes ved åpningsbare vinduer, mistet noe tettefunksjon. Utfra varmetapsbetraktning bør punkterte glass vurderes utskiftet hvis dette påvises. Det anbefales å etablere tilstrekkelig avstand mellom terreng og kjellervindu. Tiltak mot kondensering vinduer anbefales med bedre ventilering eller luf rutiner. Konsekvensen av manglende tiltak er økt risiko for varmetap, fuktskader, redusert innelima og mulig eksponering for farlige stoffer ved håndtering eller utskifting. Kostnader for utskiftninger er ikke vurdert, men kan påregnes grunnet elde. PCB benyttet som forseglingslim av isolerglassruter produsert i Norge mellom 1965 og 1975. Importerte vinduer kan inneholde PCB helt frem til 1980. Ved mistanke om innhold av PCB, må vinduer leveres til kommunalt mottak for farlig avfall.

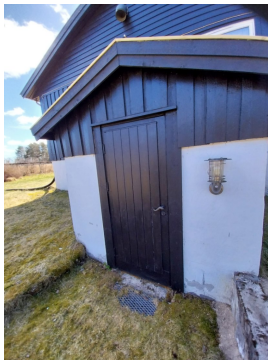
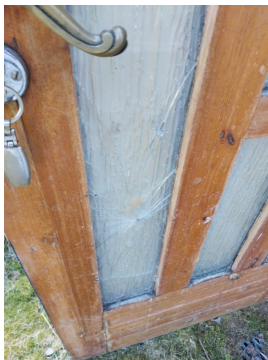
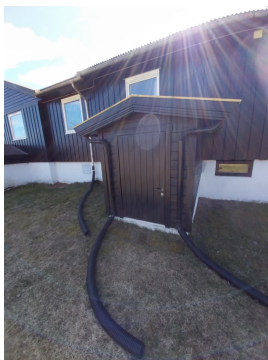
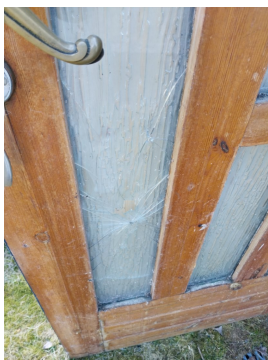
- Det er påvist dører som er vanskelig å åpne eller lukke.
- Det er påvist utetthet/åpning mellom dørblad og dørkarm. Dvs. at kalde trekk kan oppstå.
- Det er påvist andre avvik:

Tettelister bør skiftes ut og dører justeres for å sikre god tetthet og funksjon. Knuste glassfelt må byttes, og overflater bør vedlikeholdes eller utbedres. Dersom tiltak ikke gjennomføres, vil det være økt risiko for varmetap, kald trekk, fuktskader og redusert sikkerhet. Videre bruk av dører med betydelig slitasje kan medføre behov for utskiftning på sikt. Utskiftninger av isolerglass eller dører må påregnes grunnet elde. Kostnader for utskiftninger er ikke medtatt, men kan påregnes.

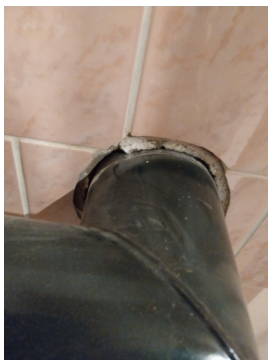
Det er usikkerhet knyttet til tettheten rundt røykinnføringen i pipen på bad/vaskerom i kjeller.

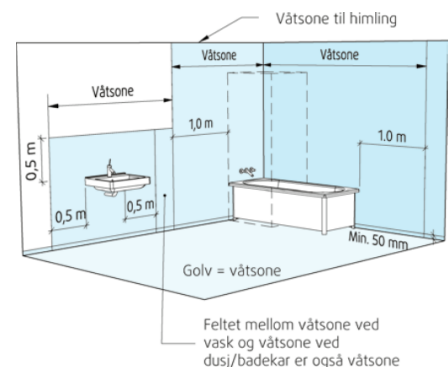
- Utette kjøter i våtromstapet kan føre til at fuktighet trekker inn og skader konstruksjonene bak tapetet.
- Tiltak:
- Uegnete materialer må fuktbeskyttes/utskiftes.
- Dersom det ikke gjøres tiltak, kan dette medføre oppfukning, oppsvelling og forringelse av materialer over tid og fuktskader på tilstøtende konstruksjoner.

Det bør utbedres eller skiftes til fuktbestandige materialer rundt vinduet i våtsonen for å redusere risikoen for fuktskader. Tapetskjøter og løsnet tapet bør utbedres for å hindre vanninntrengning og videre skade på underliggende konstruksjon. Misfarging og slitasje i dusjonsonen indikerer behov for tiltak for å sikre tilstrekkelig fuktsikring og forhindre fremtidige skader.

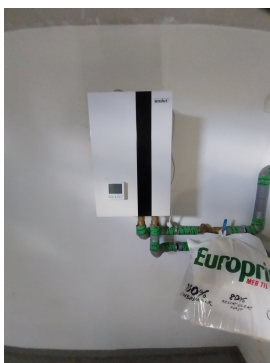
Det er montert innedel til luft/vann-varmepumpe (sentralvarmeanlegg). Anlegget fremstår ikke ferdig tilkoblet, og utvendig del er fjernet. Ukjent funksjon og tilstand. Ingen vurderinger.

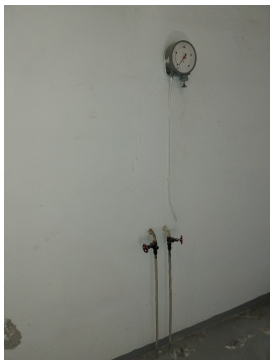
Rørføringer i kjeller fremstår å være tilknyttet nedgravd/utvendig oljetank, herunder suge- og eventuell returledning til fyringsanlegg. Det er også installert nivåmåler for registrering av tankens innhold.
