Kaptein Dreyers veg 1362, 2283 ÅSNES FINNSKOG

Ditt nye småbruk?

Salgsoppgavedato

12.05.2026

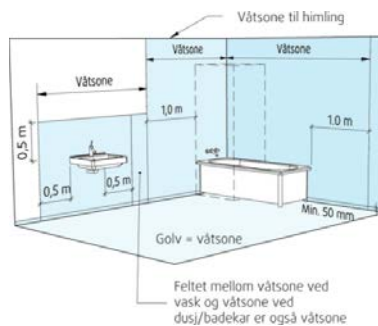
1. ETASJE > BAD TILBYGG

- Uegnede materialer må fuktbeskyttes/utskiftes.
- Dersom det ikke gjøres tiltak, kan dette medføre oppfukning, oppsvelling og forringelse av materialer over tid og fuktskader på tilstøtende konstruksjoner.

Det bør utbedres eller skiftes til fuktbestandige materialer rundt vinduet i våtsone for å redusere risikoen for fuktskader. Tapetskjøter og løsnet tapet bør utbedres for å hindre vanninntrengning og videre skade på underliggende konstruksjon. Misfarging og slitasje i dusjonsone indikerer behov for tiltak for å sikre tilstrekkelig fuktsikring og forhindre fremtidige skader.

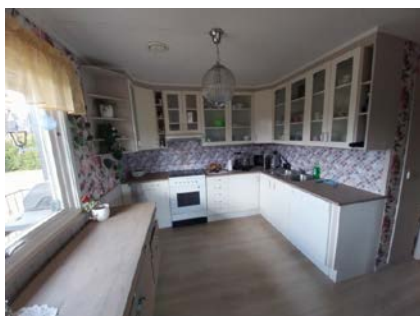
1. ETASJE > KJØKKEN

Kjøkken i 1. etasje. Kjøkken plassert i tilbygg av ukjent alder, men vurderes å være nyere enn byggeåret. Innredning med laminerte fronter og skrog. Heltre benkeplater, oppvaskkum i metall. Ventilator over komfyrplass. Opplegg for oppvaskmaskin. Vinylbelegg på vegger over benkeplater, overganger med mykfuge. Åpne løsninger for hvitevarer med oppvaskmaskin, komfyr og kjøøl/fryseskap. Kjøkken uten lekkasjevakt og komfyrvakt (Ikke krav ved byggeår).

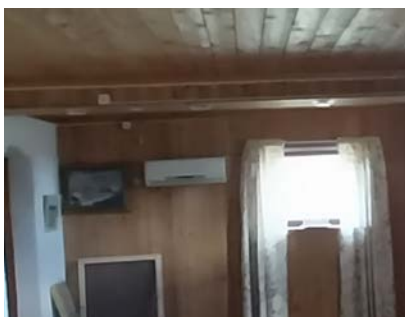
Avvik: Mer enn halvparten av forventet brukstid på VVS-installasjoner er oppbrukt. Inndel på varmpumpe er defekt. Normal levetid luft/luft varmpumper 12-15 år. Ingen opplysninger om evt service. Normalt serviceintervall varmpumper hvert 2. år. Eier opplyser at varmpumpen er defekt eller med svært begrenset effekt.

Utskiftning av luft/luft varmepumpe bør foretas basert på levetidsbetraktninger og tilstanden. Konsekvensen av å ikke utbedre er redusert eller manglende oppvarming, økt energiforbruk og risiko for ytterligere skader på anlegget. Kostnadsestimat for ny varmepumpe er medtatt.

Kostnadsestimat: 20 000 - 100 000
