# Tilstandsrapport

To-roms borettslagsleilighet
-

Gabriel Tischendorfs vei 36, 5162 LAKSEVÅG
-

Befaringsdato: 17.09.2024

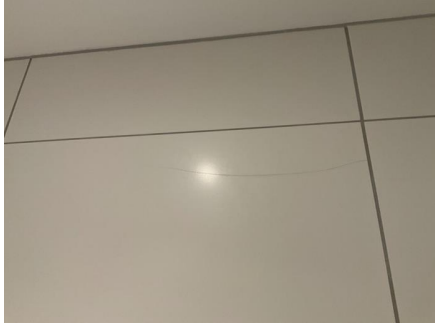
## UNDERETASJE > BAD (3,9 M<sup>2</sup>)

### 📍 TG 2 Overflater Gulv

- Det er påvist andre avvik:
- Avvik i forhold til fall og krav til høyde fra topp slukrist til topp flis ved dørterskel (sluk ligger høyere enn dørterskel pga. opphevet dusjnise).

- Andre tiltak:
- Ved normal bruk vil løsningen fungere, men en må være oppmerksom på at vann som havner utenfor dusjnise ikke vil bli ledet til sluk ved f.eks. lekkasjer (fallforhold og oppkant v/dør må utbedres hvis en skal lukke avviket).
- Sluk bør renses og inspiseres jevnlig.

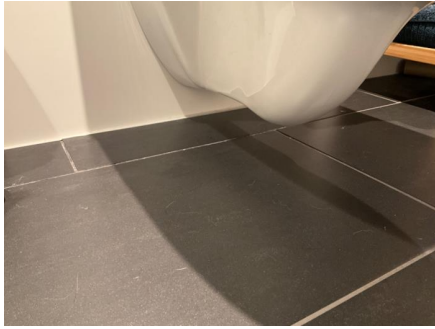
## UNDERETASJE > BAD (3,9 M<sup>2</sup>)

### TG 1 Ventilasjon

Elektrisk styrt vifte i himling med fuktsensor. Tilfredsstillende funksjon ved test.

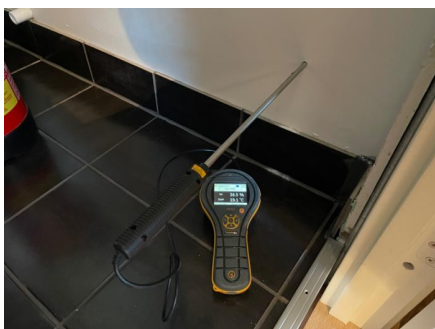
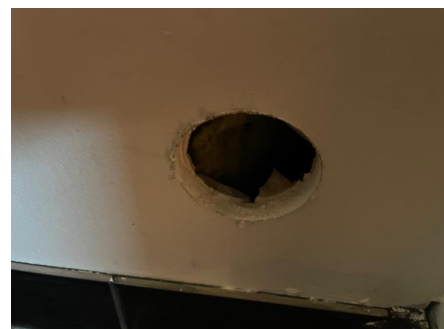
Det ble foretatt måling av fuktighet i vegg mot dusj fra innvendig bod med fuktprobe, samt gjort visuell inspeksjon ved boring av hull. Det ble ikke avdekket unormale fuktforhold.

Måling med fuktprobe. Det ble også boret hull på 73 mm i diameter for visuell inspeksjon.
