Tilstandsrapport

Enebolig

Mosletta 12, 3660 RJUKAN

Befaringsdato: 21.06.2024

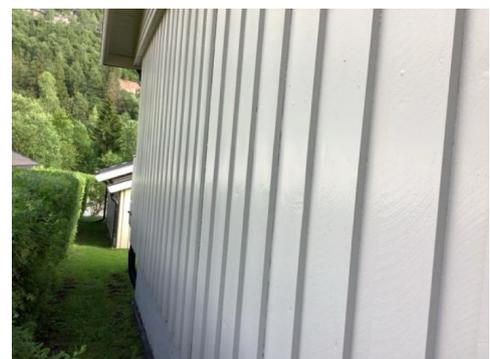
Vurdering av avvik:

- Det er avvik:

Karmen må slipes og males.

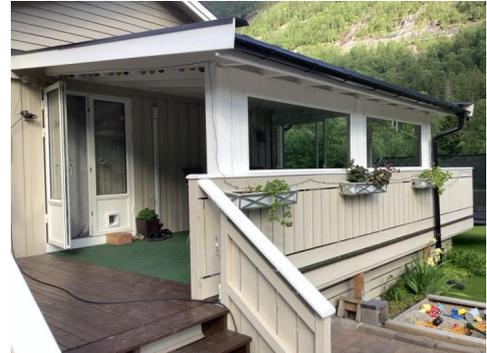
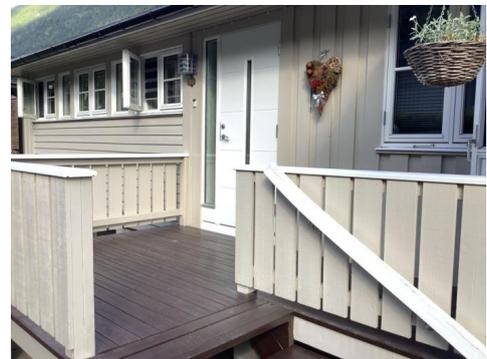
TG 3 Utvendige trapper

Vurdering av avvik:

- Rekkverk må monteres for å lukke avviket.

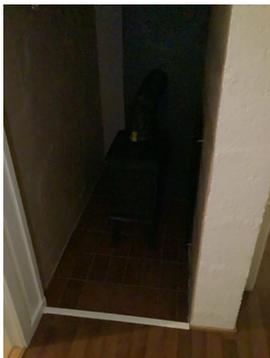
TG 2 Rom Under Terreng

Hulltaking er foretatt og det er påvist avvik i konstruksjonen. Hulltaking er foretatt i i yttervegg på kjellerstue.

- Det er gjennom hulltaking påvist høyt fuktnivå inne i trekonstruksjonen i hulltakingen, men ikke påvist fuktskader i dette området. Høy luftfuktighet kan over tid føre til muggvekst eller sverting av materialer. Samtidig kan materialer og konstruksjoner bli ødelagt.

- Det påviste fuktnivå gir grunn til å overvåke konstruksjonen jevnlig for å se utvikling over tid, og eventuelt foreta tiltak for å unngå fuktskader.

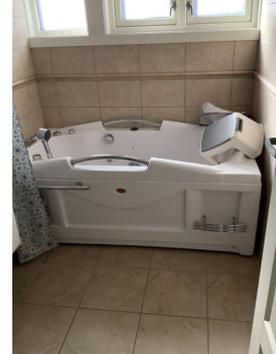
1.ETG. HOVEDETASJE > BAD

TG 2 Ventilasjon

- Det bør etableres tilfredsstillende tilluft til våtrom f.eks. luftespalte ved dør e.l.

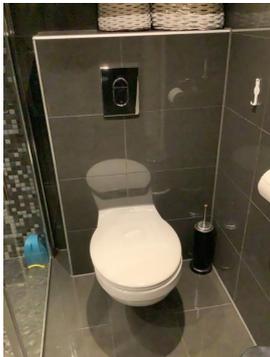
KJELLER > BAD

! TG 2 Ventilasjon

- Det bør etableres tilfredsstillende tilluft til våtrom f.eks. luftespalte ved dør e.l.

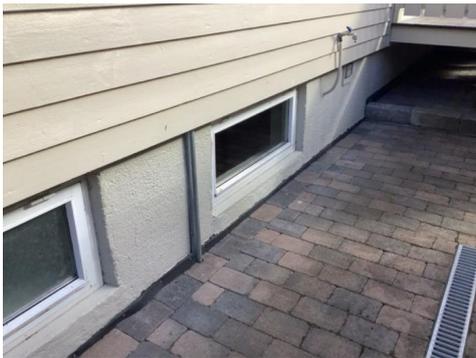
TG 2 Forstøtningsmurer

Forstøtningsmurer er av lettklinkerblokker.

- Det er påvist mindre sprekker og/eller skjevheter i muren.

- Lokal utbedring må utføres.
