# Tilstandsrapport

Åsenhagen 9B , 2020 SKEDSMOKORSET

# gnr. 56, bnr. 55

Oppdragsnr.: 22713-1003

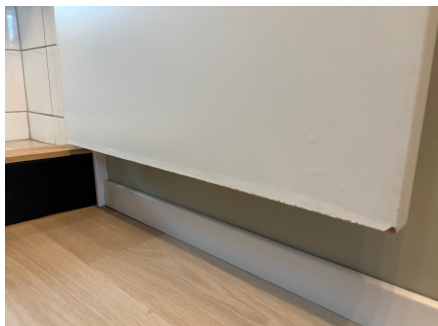
Det observeres svelleskader i bunn av dørbladet til bad. En av dørene tar noe i karm. For øvrig er det enkelte mindre hakk og merker som følge av normal bruksslitasje.

Svelleskader i bunn av dør.

Det bør utføres lokal utbedring av svelleskader på dørbladet til badet, samt justering av døren som tar i karmen. Dersom tiltak ikke gjennomføres, kan det føre til ytterligere skade på dørbladet. Mindre hakk og merker utbedres ved behov.

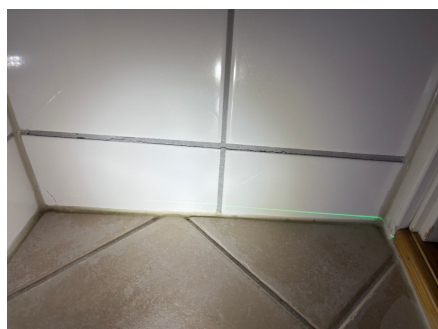
Det registreres bom-/hullyd samt riss og sprekker i fuger over nederste flisrad i dusjsonen og ved siden av innebygget sisterner.

Riss i fuger og sprekke i flis.

Det bør iverksettes tiltak for å utbedre riss og sprekker i flisfuger samt sprekker i fliser, da dette over tid kan medføre løse fliser. Nærmere undersøkelser anbefales.

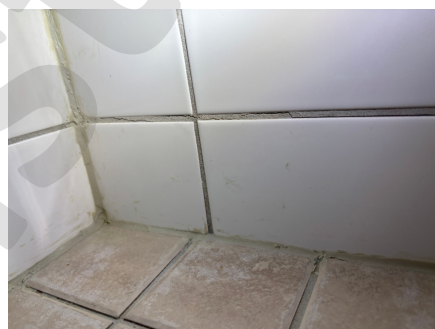
Riss/sprekker i fug i dusjsone.

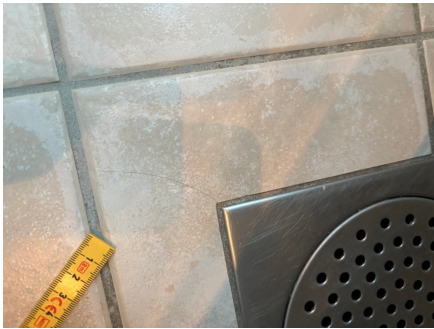
Det observeres en mindre sprekke i flis rundt hovedsluket, samt noe bom-/hullyd i dusjsonen. Fugene i dusjsonen fremstår som slitte.

Sprekk i gulvflis.

Det bør vurderes å skifte ut skadet flis ved sluk og utbedre slitte fuger i dusjonen, slitte fuger gjør at renhold blir vanskeligere, og fugene vil lettere samle opp smuss og såperester.

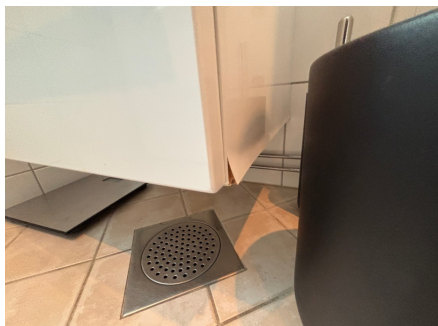
Skuffer i innredningen fremstår trege å åpne og lukke. Det observeres svelleskader i nedre del av innredningen. Dusjdørene tar i gulvet og er vanskelige å åpne og lukke.

Svelleskader på innredning.

Skader på innredningen bør utbedres for å sikre funksjonalitet og forhindre ytterligere forringelse.
