# Tilstandsrapport

Boligbygg med flere boenheter

Skåreråsen 12, 1473 LØRENSKOG

Rapportdato: 30.06.2025

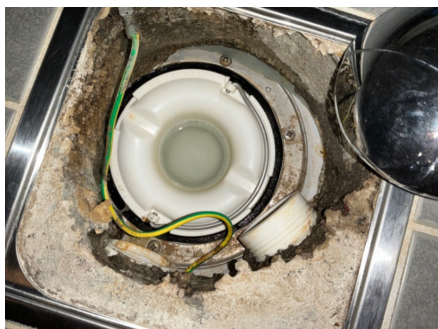
### TG 1 Sluk, membran og tettesjikt

Sluktype: Plastsluk.

Membran: Synlig membran klemt i klemringen.

Tilgjengelighet (sluk): Sluket er tilgjengelig for inspeksjon og rengjøring.
