Tilstandsrapport

Tomannsbolig

Dronning Gydas vei 79 , 3269 LARVIK

Befaringsdato: 05.05.2026

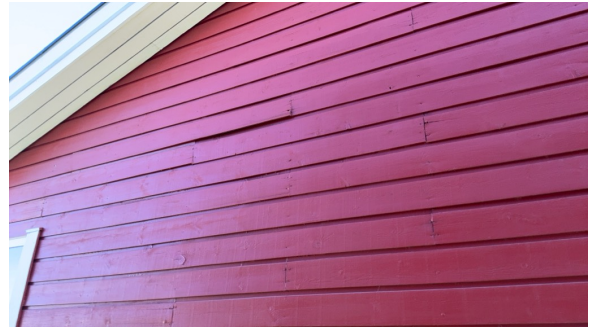
Stedvis sprekker og vridning på kledningsbord på gavl vegg

Uten tilstrekkelig lufting bak bordkledningen kan fuktighet som trenger inn bak bordene eller gjennom veggene innenfra ikke tørke opp. Dette skaper ideelle forhold for råtesopp og muggvekst. Ytterligere slitasje og vridning på kledning

gavl vegg

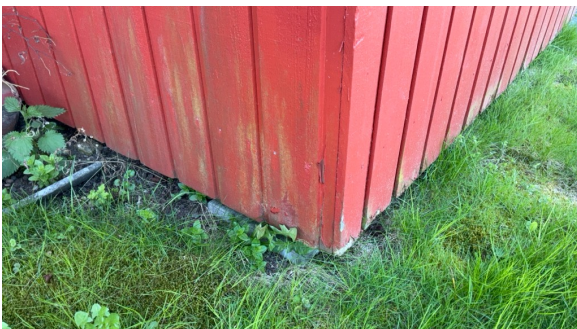
slitasje

Vedlikehold

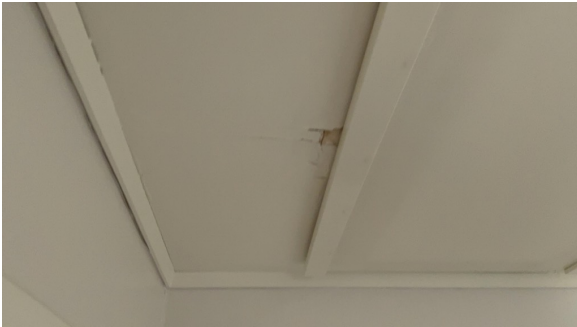
Skade på himling v/loftsrrapp i entre
Merker på gulv i stue

merke himling entre

Konsekvens/anbefalte tiltak:
Vedlikehold

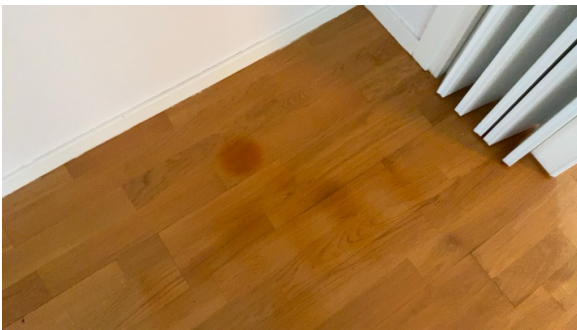
slitasje gulv stue

merker på gulv stue

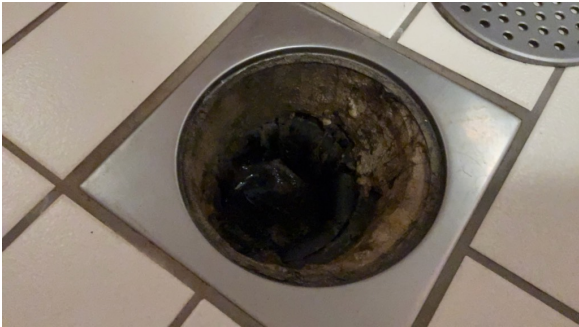
1 ETASJE > BAD/VASKEROM

- Det er påvist at høydeforskjell fra topp slukrist til gulv/synlig topp membran ved dørterskel er mindre enn 25 mm.
- Det er påvist avvik i fallforhold til sluk i forhold til krav i forskrift på byggetidspunktet.

Det er viktig å merke seg at levetiden til en membran varierer basert på kvalitet, installasjon og bruk. Eldre membraner kan bli sprø og sprekke opp, noe som fører til at de mister sin vanntettende funksjon. Dette kan resultere i vannlekkasjer gjennom vegger og gulv og fuktskader.

Eldre sluk av plast er ofte utsatt for lekkasjer og særlig i overganger. Eventuelle lekkasjer kan medføre fuktskader på tilliggende konstruksjoner.
Manglende membran/tettesjikt medfører risiko for lekkasjer og fukt i konstruksjonen.

Kostnadsestimat: 100 000 - 200 000

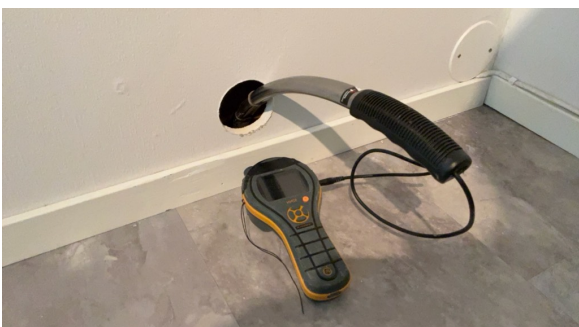
Feil plassering og montering av plastfolie iht. type konstruksjon. Det ble ikke observert fukt i konstruksjonen eller på overflater v/bruk av fuktmåler på befaringen.

Dersom fuktskader i konstruksjonen, så vil fukt bli liggende i konstruksjonen

Utbedre (fjerne plast) når bad/vaskerom renoveres

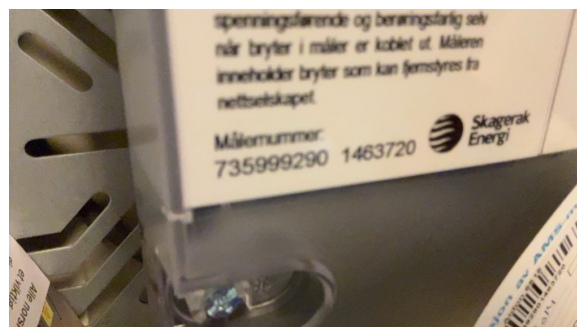
Anbefales el-sjekk
