Tilstandsrapport

Enebolig

Løypeveien 3, 2450 RENA

Befaringsdato: 30.09.2024

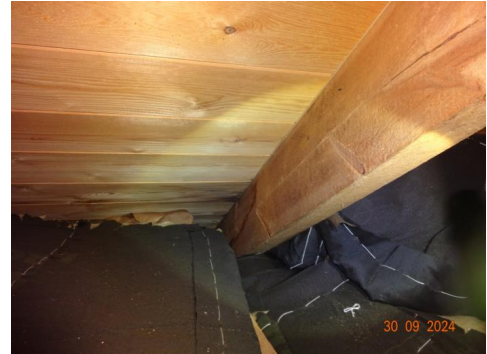
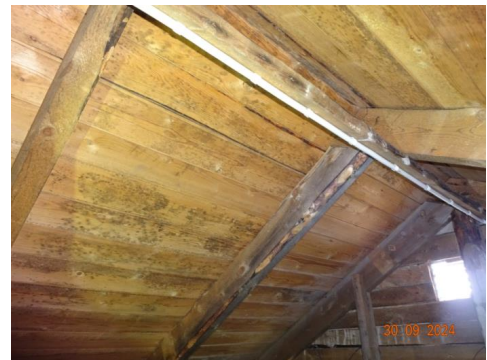
! TG 2 Takkonstruksjon/Loft - 2

Synlige fuktskjolder på panel ved takkonstruksjon.

Anbefaler ytterligere undersøkelser.

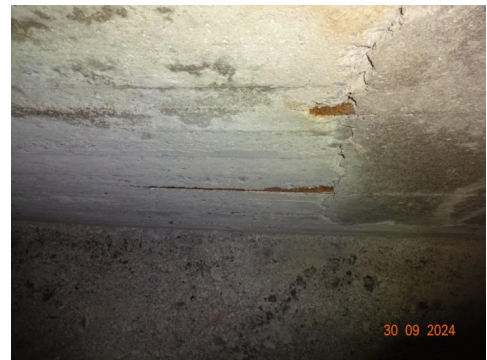
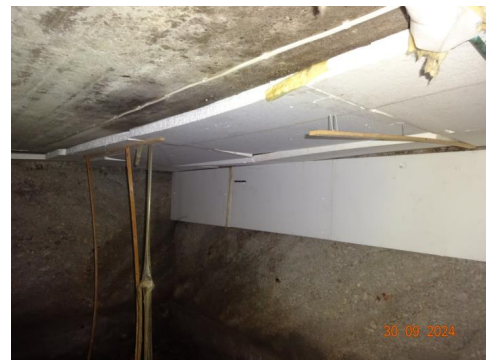
TG 2 Radon

Steder med saltutslag på kjelleryttervegger, etter fuktgjennomgang i veggene.

Saltutslag dannes når fuktighet trenger gjennom murkonstruksjoner og transporterer saltmineraler ut til overflaten. Når vannet fordampes blir det krystalliserte saltet liggende igjen på overflaten av murverket eller betongen.

Fuktmerker i gulv.

- Det må foretas tiltak for å redusere/begrense fuktgjennomtrenging inn i kjeller.

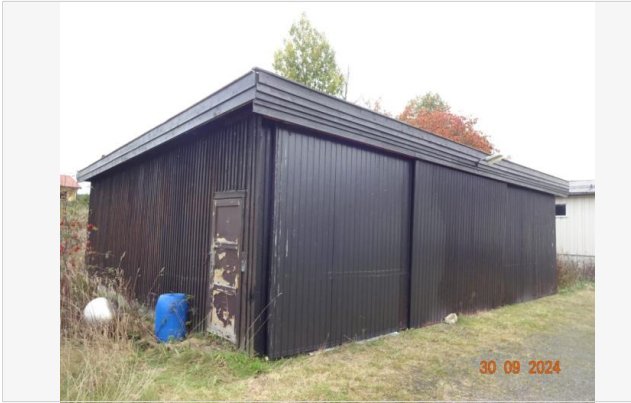
Garasjeuthus

Det er lekkasje igjennom undertak/taktekking på flere steder.

Råteskadet undertak og sperrer. Må påregne større reparasjoner.

Råteskade i skyveporter og utvendig panel.

Eldre garasjeuthus, generelt med preg etter aldersforvitring og manglende vedlikehold. Må påregne aldersforvitring og skader.
