# Tilstandsrapport

Boligbygg med flere boenheter

Tallak Nielsens gate 5 G, 3263 LARVIK

Befaringsdato: 14.05.2025

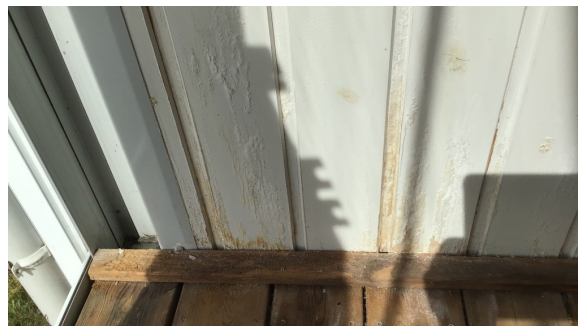
Noe utslag/salter e.l. på skillevegg mot nabo.

salter/utslag

Utbedre vegg
