Tilstandsrapport

Boligbygg med flere boenheter

Olvikvegen 80 , 5416 STORD

Befaringsdato: 07.05.2026

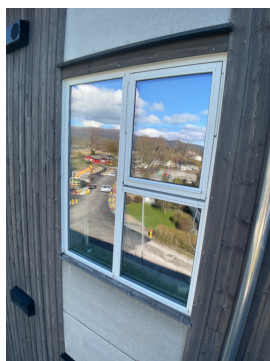
! TG 1 Vinduer

Bygningen har malte trevinduer med 3-lags glass.

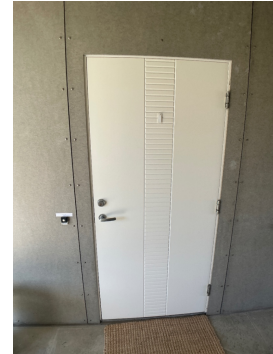
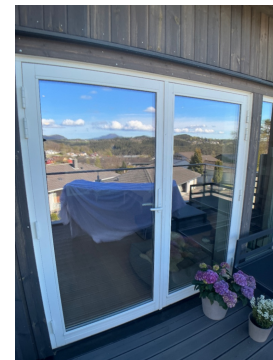
! TG 1 Dører

Bygningen har malt balkongdør i tre og brann- og lydklassifisert entrédør.

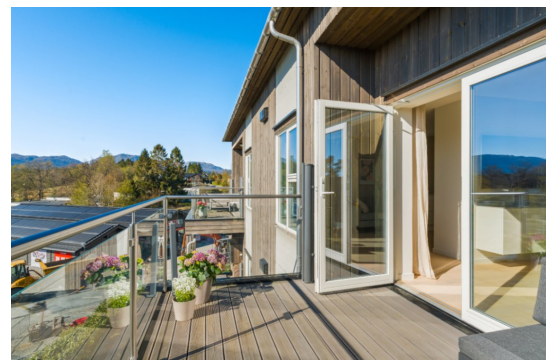
! TG 1 Balkonger, terrasser og rom under balkonger

Altan med tilkomst fra stue/kjøkken, oppmålt 9.9m2

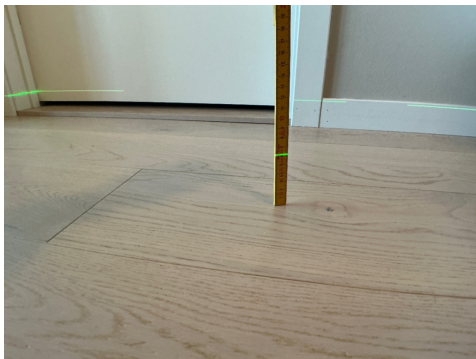
📌 TG 1 Etasjeskille/gulv mot grunn

Etasjeskiller er av betongdekke. Gulvet er kontrollert for høydeavvik med laser.

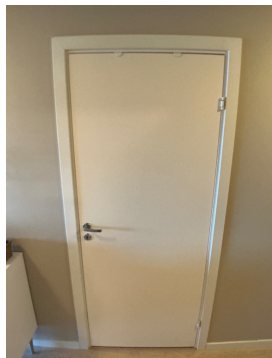
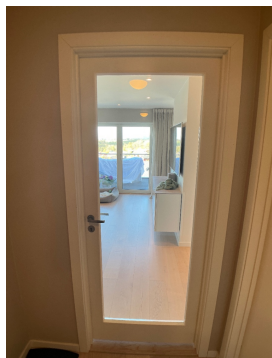
📌 TG 1 Innvendige dører

Innvendig har boligen malte glatte dører, dør med glass fra gang til stue/kjøkken. Pakninger på alle karmen.

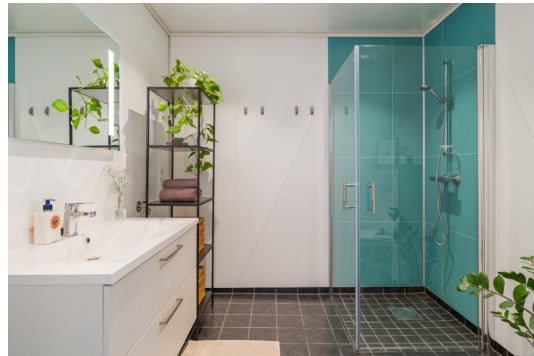
3.ETASJE > BAD - 6M2

Bad med overflater og innredning fra byggeår.

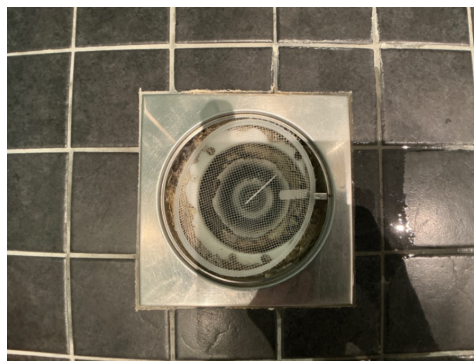
📌 TG 1 Sluk, membran og tettesjikt

Det er plastsluk og smøremembran med dokumentert utførelse.

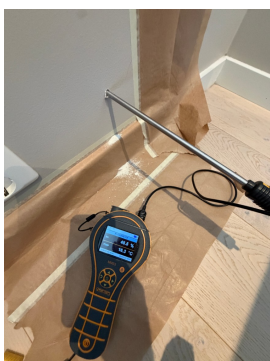
TG 0 Tilliggende konstruksjoner våtrom

Hulltaking er foretatt uten å påvise unormale forhold. Hulltaking er foretatt fra stue. RH i veggen ble målt til 48.5%, ingen utslag ved måling i overflater i veggkonstruksjonen.

Relativ luftfuktighet ble målt med lang probe. Den viste relativ luftfuktighet på 48.5% ved en temperatur på 16,3 grader.
Relativ luftfuktighet under 60 % anses å være tørt.
Relativ luftfuktighet mellom 60-74 % er akseptabelt.
Relativ luftfuktighet mellom 75-85 % anses å være fuktig.
Relativ luftfuktighet mellom 86,5-100 % anses å være meget fuktig

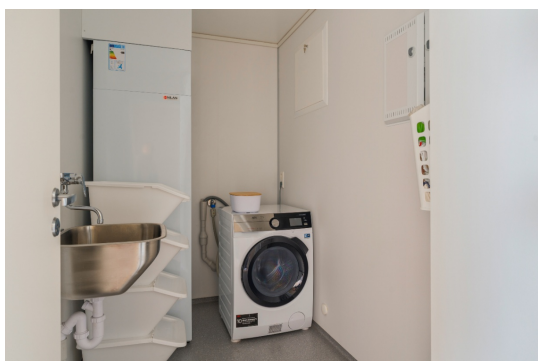
3.ETASJE > BOD/VASKEROM - 4.5M2

Bod/Vaskerom med overflate og innredning fra byggeår.

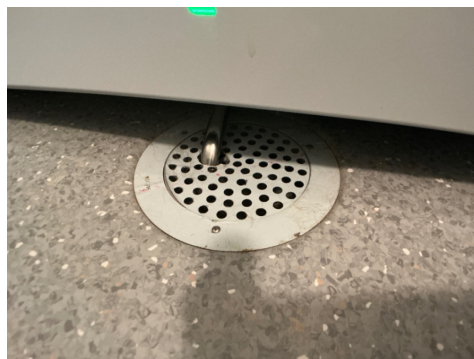
TG 1 Sluk, membran og tettesjikt

Det er nyere stålsluk og synlig vinylbelegg som tettesjikt.

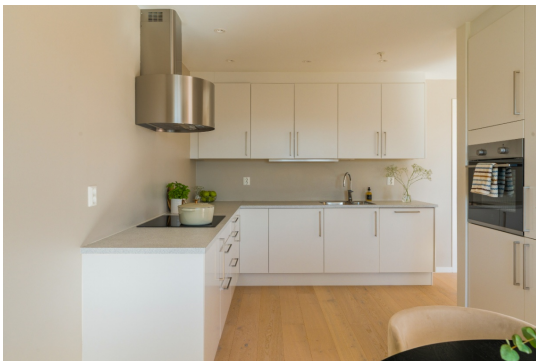
TG 1 Overflater og innredning

Sigdal Kjøkken innredning med glatte fronter. Benkeplaten er av laminat. Det er kjølfryseskap, oppvaskmaskin, platetopp, stekeovn, vannstoppsystem og komfyrvakt.

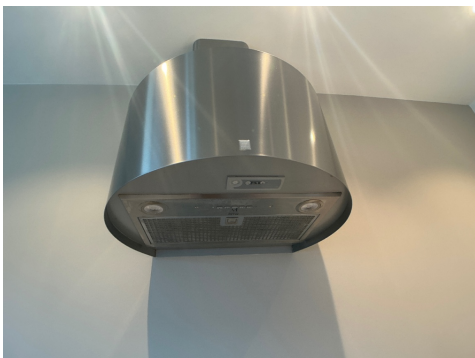
TG 1 Avtrekk

Det er kjøkkenventilator med kullfilter.

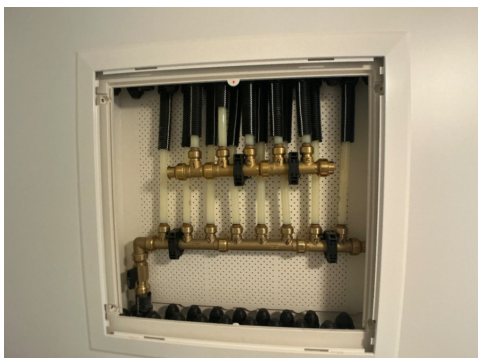
TG 1 Vannledninger

Innvendige vannledninger er av plast (rør i rør). Det er besiktiget i rørskap.

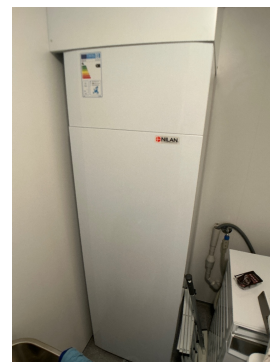
TG 1 Varmtvannstank

Nilan kombi pumpe. Ventilasjonsanlegg med innebygget varmtvannstank

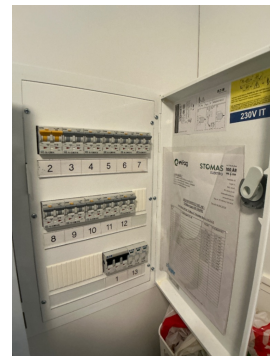
Elektrisk anlegg

Det er foretatt en enkel vurdering av anlegget basert på selgers informasjon og besiktelse av synlige deler i boligen. Undersøkelsen er basert på spørsmål og punkter fra forskriften Tryggere Bolighandel.
