# Tilstandsrapport

Fritidsbolig

Øvre Rønningsvegen 41, 7346 OPPDAL

Befaringsdato: 10.12.2025

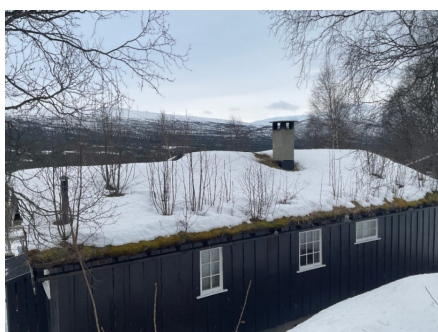
- Mer enn halvparten av forventet brukstid er passert på taktekkingen.
- Mer enn halvparten av forventet brukstid er passert på undertak.
- Det er avvik:

- Når taktekking og undertak begynner å bli gamle, øker risikoen for lekkasjer, noe som kan føre til omfattende og kostbare reparasjoner av underliggende konstruksjoner dersom en ikke foretar tiltak på konstruksjonene før dette oppstår.

Det anbefales å fjerne busker på taket, da disse vil kunne skade underliggende tettesjikt og føre til lekkasjer.

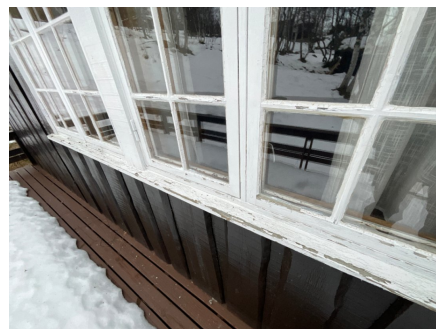
- Det er påvist at enkelte vinduer er vanskelig å åpne/lukke.
- Det er påvist tegn på innvendig kondensering av enkelte vindusglass.
- Karmene i vinduer er slitte og det er sprekker i trevirket.

Justeringer og vedlikehold må påregnes. Utskiftinger bør vurderes med tanke på slitasje og energisparing.

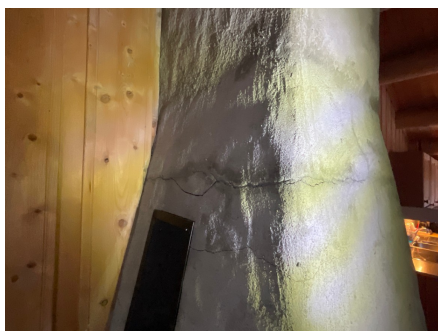
Det registreres noen sprekker/riss i peiskappe, noe som kan skyldes bevegelse i fundamenter. Det bemerkes også fargeforskjeller på pipe, noe som kan skyldes tidvis fuktinnslag. Det ble ikke registrert tegn til fukt eller salt/kalkutslag på befaringsdagen. Ut i fra bilder tatt ved befaring i 2023 er det ingen endringer i misfargingen.

Sprekker i peiskappe

Det anbefales at det foretas en kontroll av pipe/ildsted, dersom dette ikke er gjennomført i løpet av de siste år.

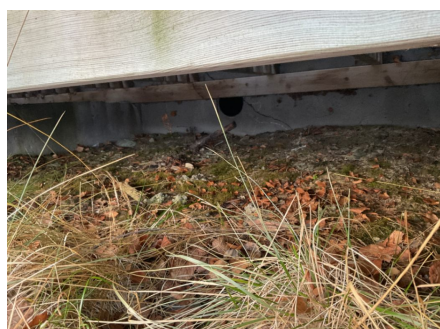
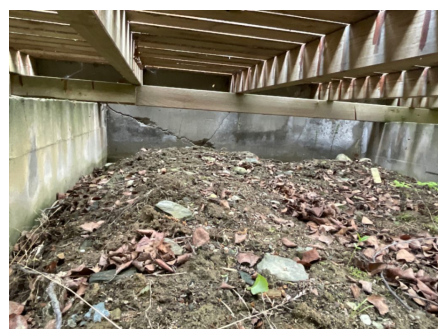
- Grunnmuren har sprekkdannelser.

På grunn av ustabil grunn har dette medført setningsskader på grunnmur. Det er ingen større skader i selve grunnmur. Ut fra målinger på bjelkelag indikerer det at fremsiden har seget ned, mens bakdel og midt-del har stått noenlunde stødig.

Det bør foretas en gjenpussing av sprekker og foretas observasjoner med tanke på en eventuell negativ utvikling av forholdet. Med tanke på registrert skjevheter på innvendige gulv anbefales tiltak i forbindelse med grunnmur/fundamenter. Konsekvens av skjevheter kan være skader i trekonstruksjoner over grunnmur. Kostnad for eventuell utbedring bør innhentes fra utførende entreprenør.

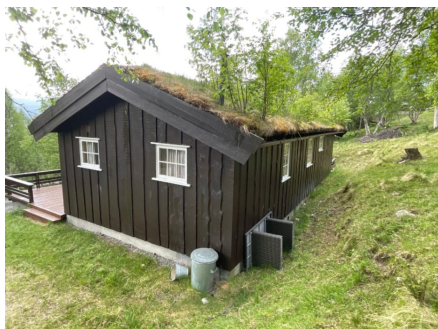
Bilde av tomten tatt ved befaring i 2023.

Det anbefales å etablere fall bort fra grunnmur får å avgrense fuktbelastning inn mot denne og krypkjeller. - På generelt grunnlag anbefales det å etablere 1:50 fall 3m bort fra grunnmur.

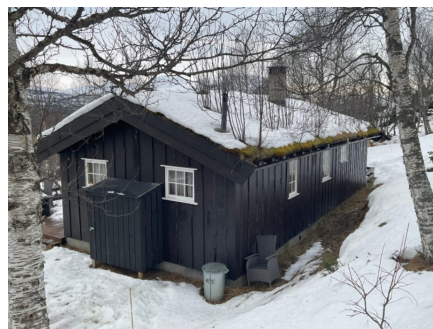
Bilde fra befaring i 2025
