**Oppdal - Øvre Rønningsvegen -  
Enkel hytte i attraktivt område**

gnr. 302, bnr. 56

Befaringsdato: 10.12.2025

Rapportdato: 17.12.2025

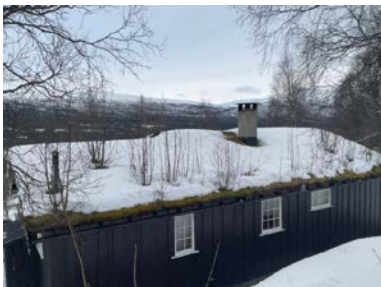
### Nedløp og beslag

- Det er ikke tilfredsstillende bortledning av vann fra taknedløp ved grunnmur.
- Det mangler tilfredsstillende adkomst til pipe for feier.
- Takrenner har punktvis lekkasjer.

Det registreres lekkasje i skjøter i tretakrenner samt frostspreng/lekkasje i taknedløp ved inngangsparti. Det registreres tegn til råte i utvendig kledning ved taknedløpet på grunn av lekkasjen. Det er ikke montert takstige. Takstige er et krav også på torvtak.

Det må påregnes utskifting av trerenner med lekkasje samt nedløp med frostspreng. Frostsprengte nedløp medfører lekkasjer. Konsekvens av dette kan være fuktskader på yttervegger og underliggende konstruksjoner. Det anbefales også at takvann ledes bort fra grunnmur for å unngå mest mulig fuktpåkjenning mot fundamenter. Stigetrinn for feier må monteres.

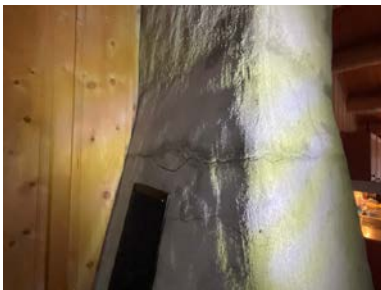
Sprekker i peiskappe

Det anbefales at det foretas en kontroll av pipe/ildsted, dersom dette ikke er gjennomført i løpet av de siste år.

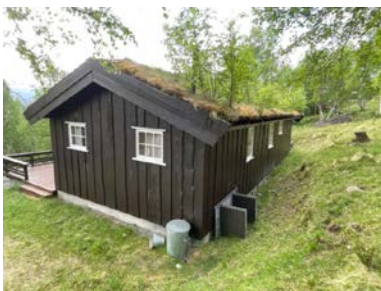
Bilde av tomten tatt ved befaring i 2023.

Det anbefales å etablere fall bort fra grunnmur får å avgrense fuktbelastning inn mot denne og krypkjeller. - På generelt grunnlag anbefales det å etablere 1:50 fall 3m bort fra grunnmur.

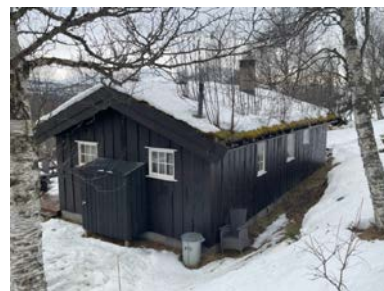
Bilde fra befaring i 2025
