**Oppdal - Øvre Rønningsvegen -  
Enkel hytte i attraktivt område**

Befaringsdato: 10.12.2025

Rapportdato: 17.12.2025

## FRITIDSBOLIG

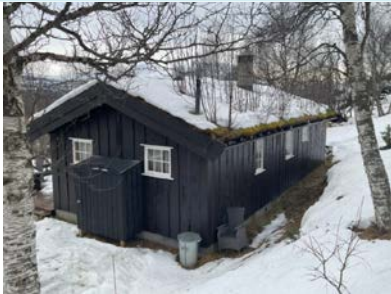
Taktekkingen er av torv og er besiktiget fra bakkenivå. - Siden taket (takkonstruksjon, taktekking og skorstein) kun er observert fra bakkenivå, er vurderingen begrenset av dette. Det er ikke sikkerhetsmessig forsvarlig å bevege seg ut på taket uten tilstrekkelig sikkerhetsutstyr. Det kan være skjulte skader som ikke er synlige under befaringen fra bakkenivå.

- Mer enn halvparten av forventet brukstid er passert på taktekkingen.
- Mer enn halvparten av forventet brukstid er passert på undertak.
- Det er avvik:

- Når taktekking og undertak begynner å bli gamle, øker risikoen for lekkasjer, noe som kan føre til omfattende og kostbare reparasjoner av underliggende konstruksjoner dersom en ikke foretar tiltak på konstruksjonene før dette oppstår.

Det anbefales å fjerne busker på taket, da disse vil kunne skade underliggende tettesjikt og føre til lekkasjer.

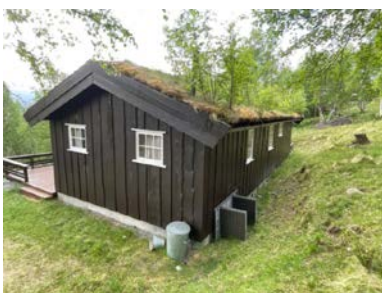
Bilde av tomten tatt ved befaring i 2023.

Det anbefales å etablere fall bort fra grunnmur får å avgrense fuktbelastning inn mot denne og krypkjeller. - På generelt grunnlag anbefales det å etablere 1:50 fall 3m bort fra grunnmur.

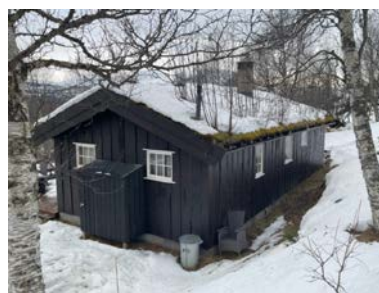
Bilde fra befaring i 2025
