Tilstandsrapport

Boligbygg med flere boenheter

Sjølystveien 62, 4610 KRISTIANSAND S

Befaringsdato: 05.05.2026

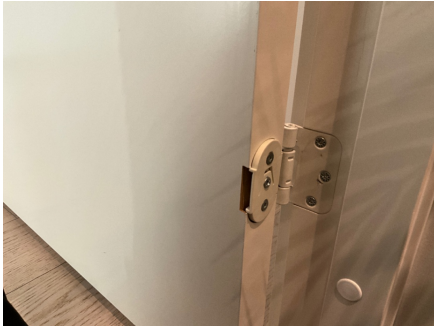
! TG 1 Innvendige dører

Innvendig har leiligheten malte fyllingsdører av tre. Normalt alders og bruksslitasje må forventes.

Ny skrue må monteres.

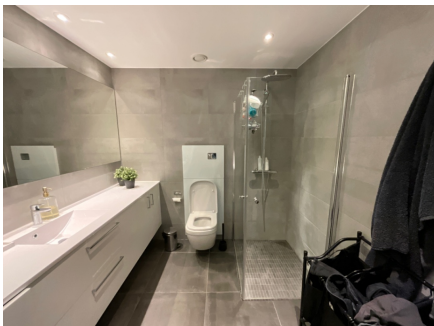
! TG 1 Overflater vegger og himling

Veggene har overflater av fliser. I taket er det malte slette plater.

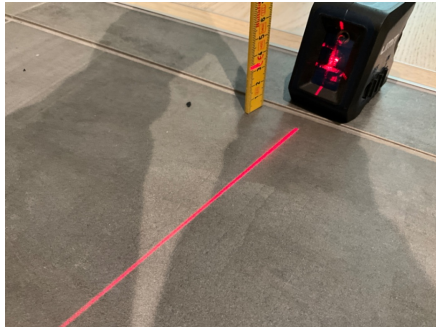
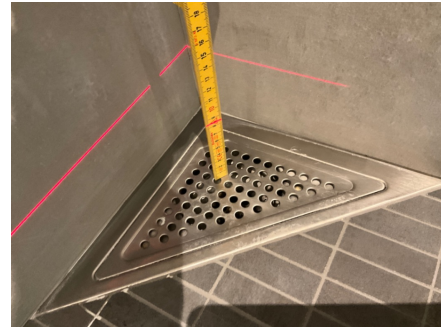
! TG 1 Overflater Gulv

På gulvet er det fliser med vannbåren gulvvarme. Det er ca. 50 mm. fall fra flis ved dør til topp slukrist i dusjen. Dusjnisen er nedsenket med 10 mm.

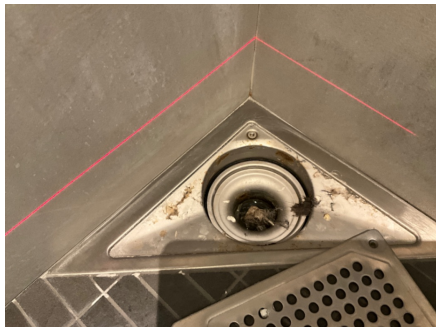
! TG 1 Sluk, membran og tettesjikt

Det er nyere stålsluk og smøremembran med dokumentert utførelse.

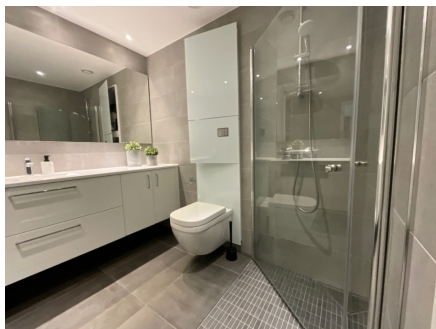
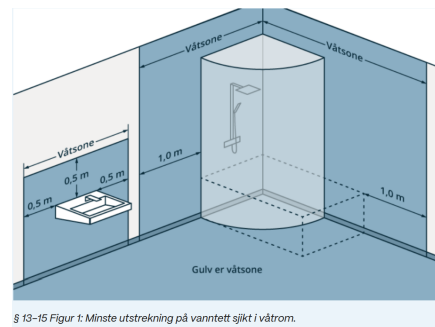
TG 2 Overflater vegger og himling

Veggene har overflater av fliser. I taket er det malte slette plater.

- Det er vindu/dør med ikke fuktbestandige materialer i våtsonen (ved vask, dusj, badekar, osv.), løsningen eller byggematerialet er uegnet.

Avviket gjelder nærhet til dusjsone, det er ikke påvist fukt/skade, anbefalt tiltak er forsiktig bruk/observasjon og skjerming med dører av glass.

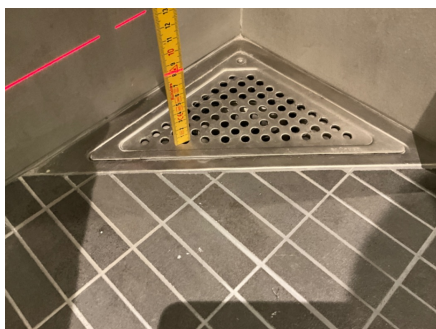
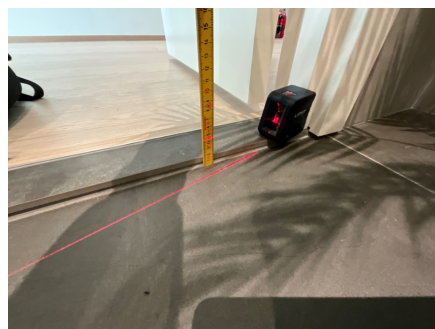
TG 1 Overflater Gulv

På gulvet er det fliser med vannbåren gulvvarme. Det er ca. 50 mm. fall fra flis ved dør til topp slukrist i dusjen. Dusjnisen er nedsenket med 10 mm.

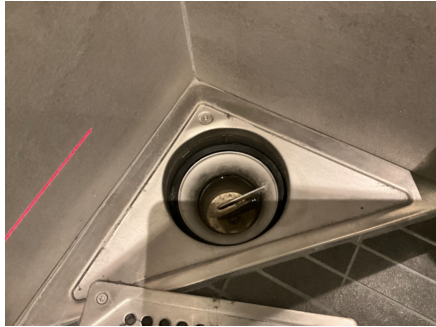
TG 1 Sluk, membran og tettesjikt

Det er nyere stålsluk og smøremembran med dokumentert utførelse.

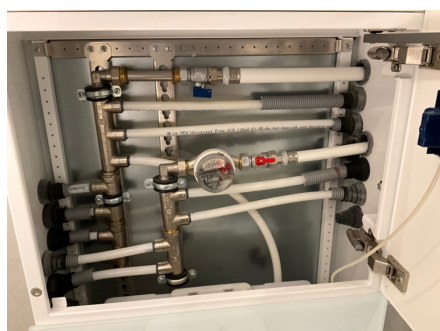
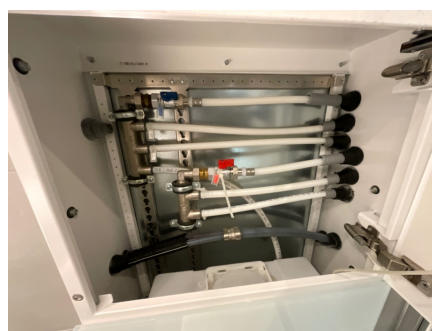
TG 1 Vannledninger

Innvendige vannledninger er av plast (rør i rør). Det er besiktiget i rørskap.

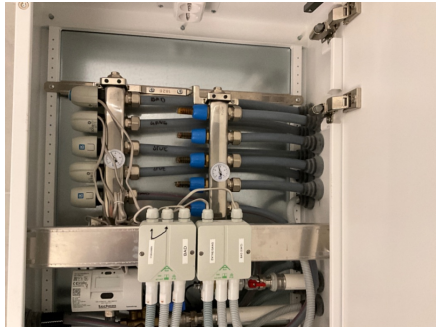
TG 1 Vannbåren varme

I leiligheten er det vannbåren varme i gulvene i stue/kjøkken, gang og badene.
Inspeksjonen innebærer å sjekke etter lekkasjer i koblinger på synlige deler. Ventilene er ikke funksjonstestet, årlig kontroll av denne typen anlegg må forventes.

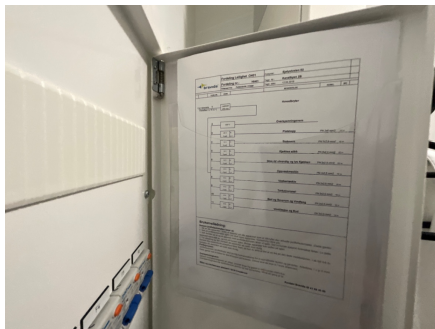
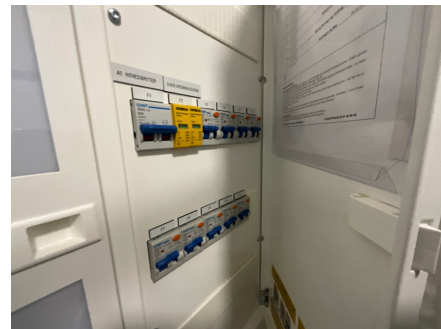
Elektrisk anlegg

Det elektriske anlegget har automatsikringer. Sikringsskapet er plassert i teknisk rom.

Vurderingene er satt på bakgrunn av fremviste samsvarserklæring på anlegget. Kontrollen som er utført er kun på synlige deler.
