# Glimmervegen 3 4347 LYE

## Tilstandsrapport Eierskifte

Boligtype: Leilighet i 4-mannsbolig

Byggeår: 2012

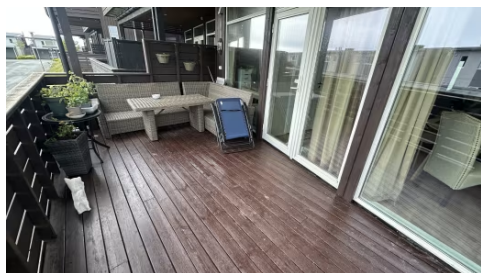
### 6.1 Balkong, terrasse, platting

| Tørkesprekker og stedvis noe slitt overflater rekkverk/terrassebord, behov for overflatebehandling. Påregnelig med noe nedbrytning/ujevnheter i treverk/konstruksjoner (søyler, bjelker og reisverk) som står i og nære terrenget. | |

| Overflatebehandling må påregnes. | |

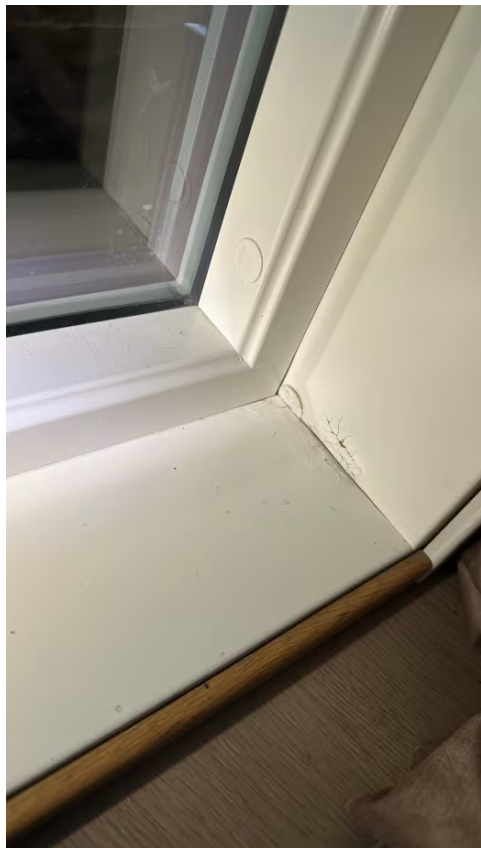
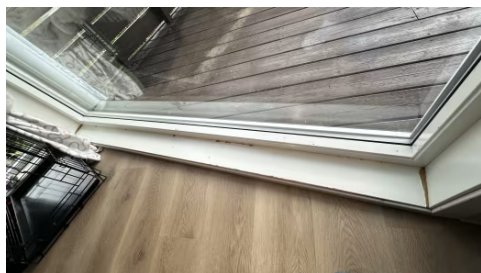
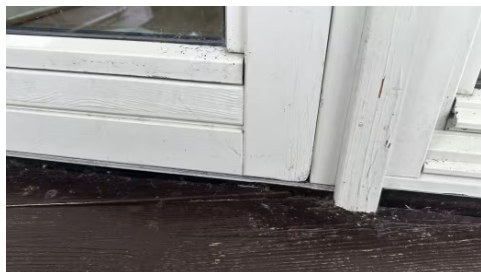
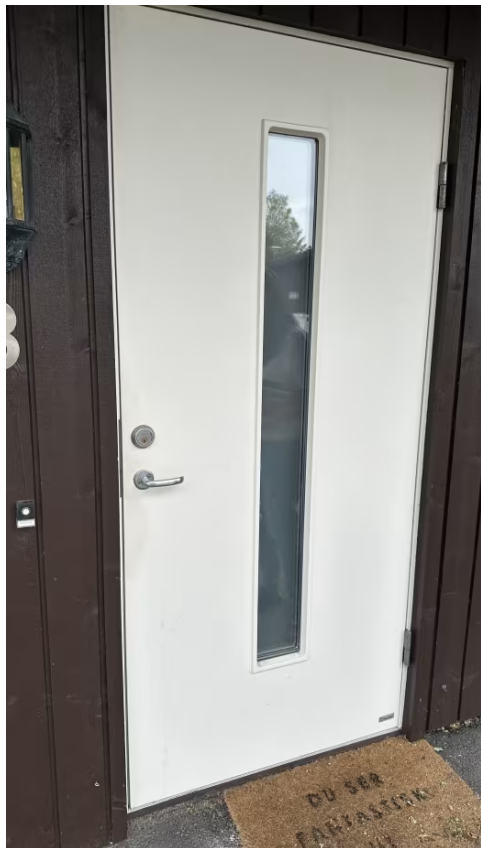
### 6.2 Vinduer og dører

Vinduer og dører fra byggeåret, noe slitasje i enkelte overflater som er mye utsatt for sol og fuktighet.

- Skade i nedre del av terrasse dør forårsaket av husdyr.
- Terrassedør henger og tar i karm, behov for mindre justering.
- Mindre svelling i nedre del av ytterdør entre.
- Stedvis iring/korrodering i hengsler/beslag.
- Svelling/avskalling i vindusforing på kontor, samt vindu og terrasse dør i stue. Ingen registrert fukt ved overflatemåling.
- Enkelte bobler i glass i vindu på soverom, ingen registrert følgeskade. Ingen umiddelbar behov for tiltak.

Utskifting/oppgradering av ytterdører anbefales, dette ansvaras faller trolig inn under borettslagets ansvar.

Skadet foringer anbefales skiftet.

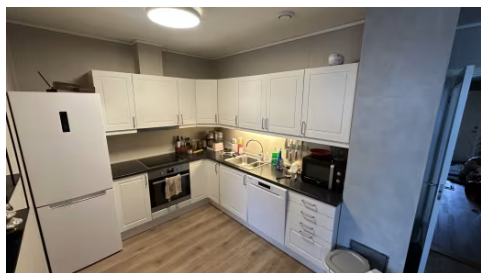
### 6.4 Kjøkken

-Begynnende svelling i underside benkeplate ved oppvaskmaskin, kan med fordeler forsegle for å hindre videre skade.

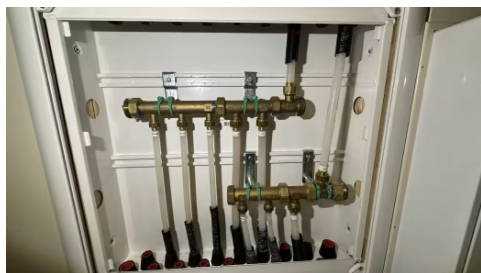
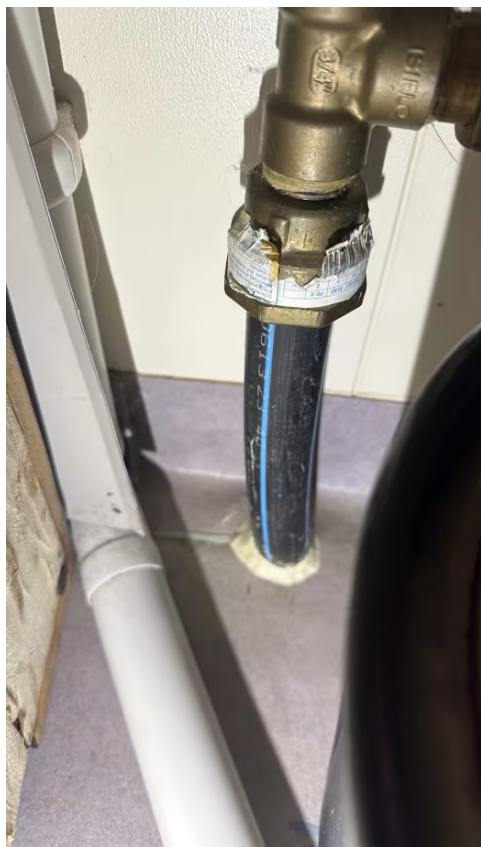
## 6.7 Vannledninger

Vannrør fra antatt byggeår, ingen avvik registrert utover stedvis iring på kobberrør og vannstokk i fordelerskap.

Anbefaler nærmer kontroll av tilslutning av vannstokk i fordelerskap.

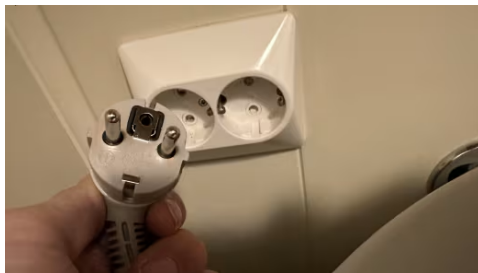
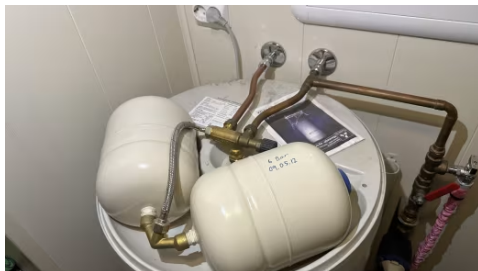
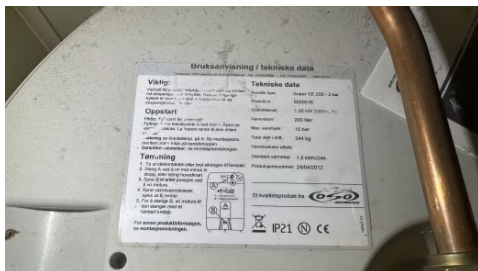
## 6.9 Varmtvannsbereder

Bereder fra byggeåret, ingen avvik registrert utover manglende fast tilkobling.

Montere fast tilkobling iht. dagens forskrift.

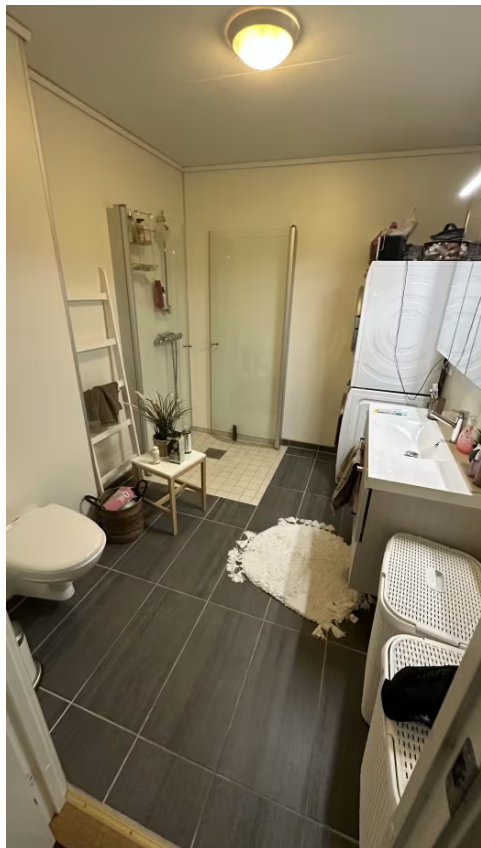
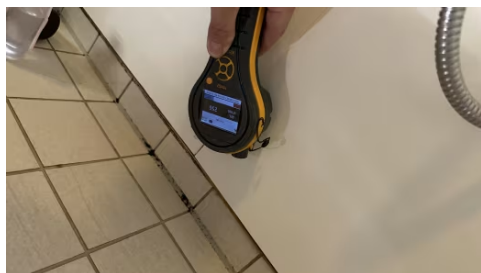
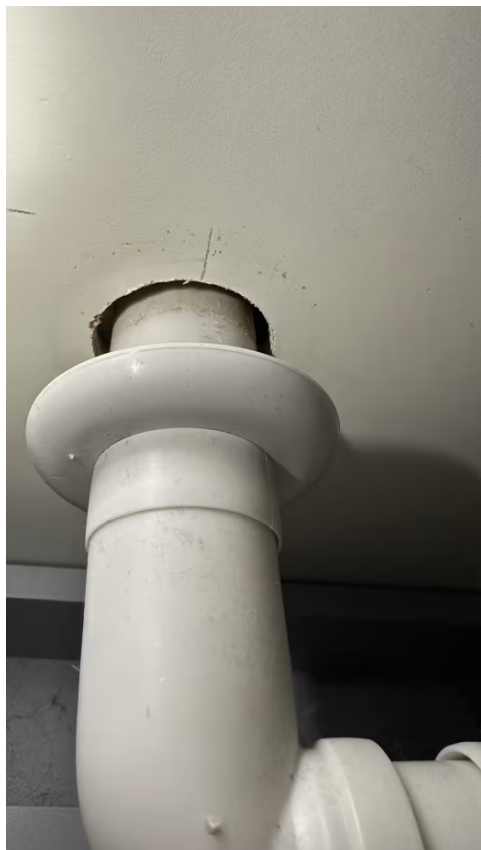
## 6.11 Våtrom: Bad/vaskerom

- Registrert fukt i våtsone, kommentert under "oppsummering fukt"
- Gulvet har fall til sluk, men dette er mindre enn referansenivået.
- Oppbrett av membran ved dør er mindre enn 15 mm.
- Soppdannelser i fuger omliggende slukrist, dette skyldes trolig vannansamling grunnet manglende lokalt fall.
- "Bom", manglende deking/heft av flislim under enkelte gulvfliser.
- Avskalling vegg flate overliggende vegg hengt toalett, ingen registrert fukt.
- Fliser er stedvis noe ujevn montert ift. dagens krav til planhet.

| Det er ikke synlig tettesjikt rundt avløpsrør i vegg til servant.<br>Synlig belegg under deler av klemring.<br>Ellers ingen avvik registrert på synlig opplegg. | |

| Det er ikke etablert noen drepsåpning for synliggjøring av eventuell lekkasje fra innebygget sistene, og det er ikke framlagt noen dokumentasjon på annen godkjent løsning.<br>Fronter tilknyttet innredning behøver en mindre justering.<br>Misfarging og løs pakning tilknyttet dusjdør. | |

Det er utført søk med fuktindikator i og omkring våtsoner i dusjnisjen. Undersøkelsen viser svelling og skade i våtromsplate. Ikke tilstrekkelig tilgang for hulltaking fra tilstøtende rom. Hulltaking er foretatt fra tilstøtende rom mot våtsone ved uttak vaskemaskin, uten å påvise avvik.

| Løsningen/utførelsen rundt rørgjennomføringer gir fare for fukt inn i konstruksjoner. Lokal utbedring må vurderes. | |

På grunn av påviste forhold anbefales montert et dusjkabinett for å unngå ytterligere fuktbelastning i påvente av en oppgradering.
