Tilstandsrapport

Enebolig

Kasinvegen 26, 3676 NOTODDEN

Befaringsdato: 09.01.2025

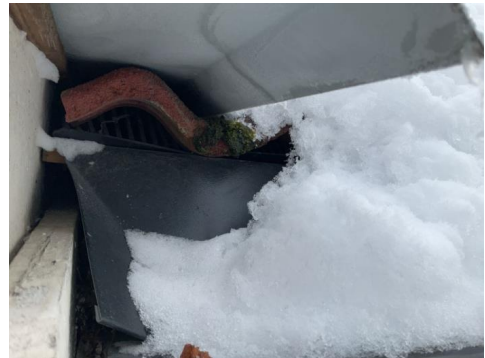
Mose på takstein.

Mose på takstein bør fjernes. Mose forkorter levetiden på takstein.

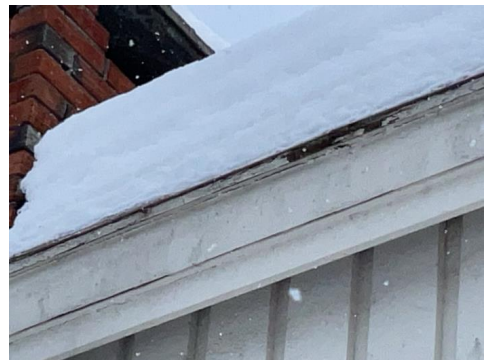
Mulig råte i dekkbord på tilbygg.

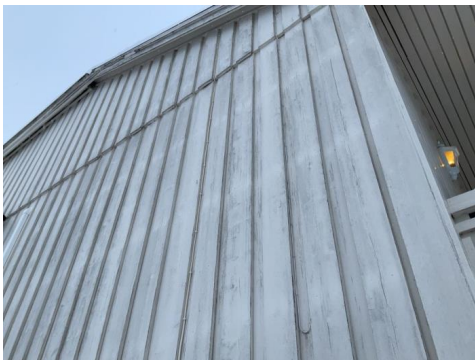
Behov for vask og overflatebehandling.

Det er behov for vask og overflatebehandling av utvendige overflater

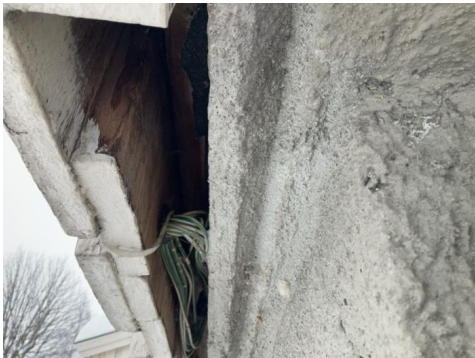
Lite lufting i nedre kant av kledning.

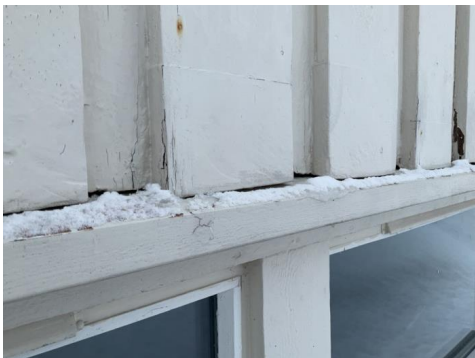
Mulig råte over vinduer mot øst i tilbygg.

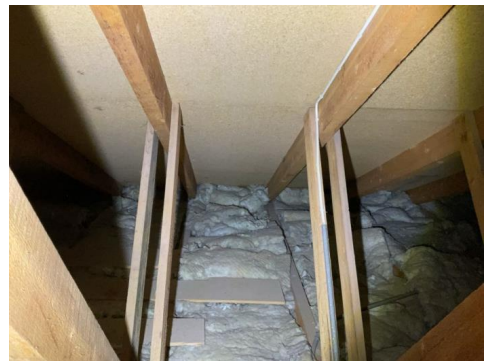
- Det er begrenset/dårlig ventilering av takkonstruksjonen.
- Det er påvist fuktskjolder/skader i takkonstruksjonen.

Manglende lufting ned mot yttervegg.

Manglende lufting med mot yttervegg kan føre til kondensskader. Det bør lages en åpning mellom undertak og isolasjon for å bedre luftgjennomstrømningen.

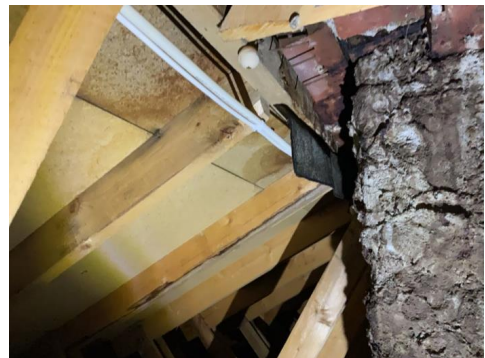
Noe fuktmerker ved gjennomgang til pipe på gammel del.

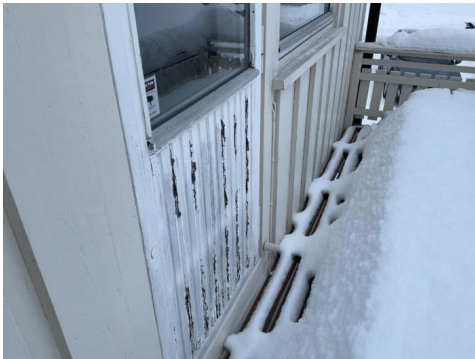
Løs maling på ytterdør.

Ytterdør og sidefelt med enkelt glass bør skiftes. Det er behov for vedlikehold av balkongdører.

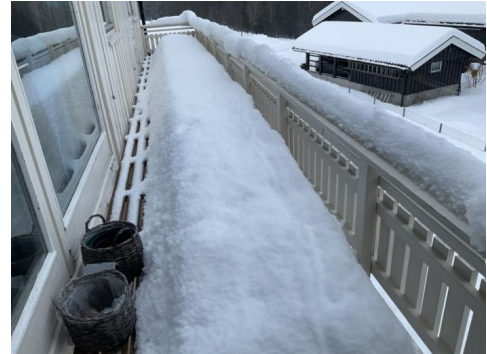
- Balkonger/terrasse er snødekt og derfor ikke nærmere vurdert.
- Det er påvist fukt-/råteskader i konstruksjonen.
- Rekkverket er for lavt i forhold til dagens krav til rekkverkshøyder.

Rekkverkshøyde på 65cm.

- Rekkverkshøyde må endres for å tilfredsstille krav på byggemeldingstidspunktet.
- Det bør foretas nærmere undersøkelser av balkong/terrasser når den er snøfri.
- Råteskadede konstruksjoner må skiftes ut.

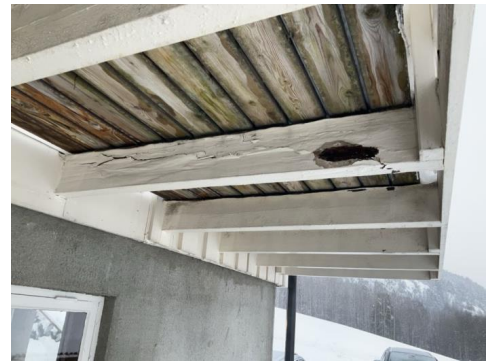
Råte i konstruksjonen.

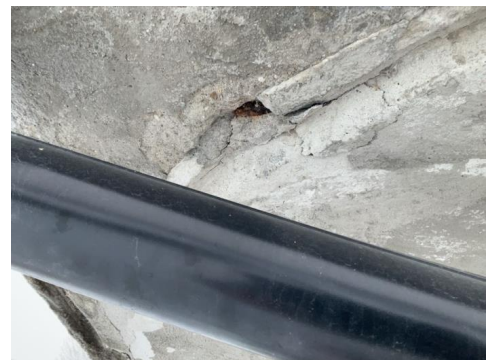
Rust på armeringsjern på støpt veranda.

Område med rust på armeringsjern bør utbedres for å unngå at skade utvikler seg.

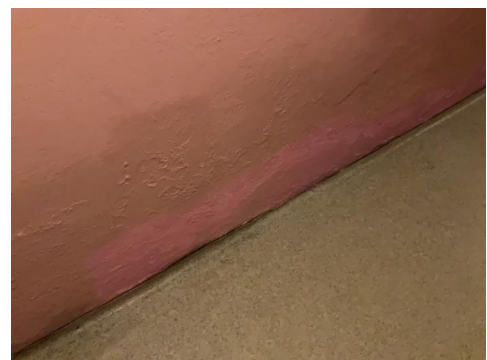
- Det er påvist indikasjoner på noe fuktgjennomtrenging i kjellergulv.
- Det er påvist indikasjoner på noe fuktgjennomtrenging inn i kjellermur.

Fukt i kjeller har sammenheng med svikt i drenering.

Fuktsvelling i betongmur i gang.

Det bør monteres en avfukter i kjelleren. Dette reduserer den relative fuktigheten og reduserer faren for råte.

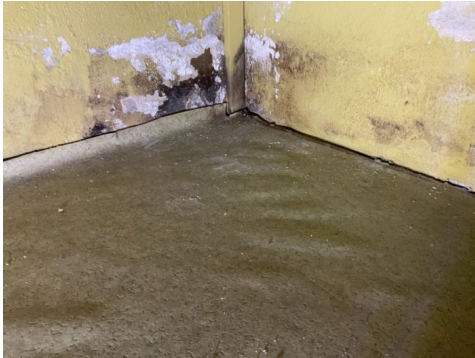
Fukt på mur i matbod.

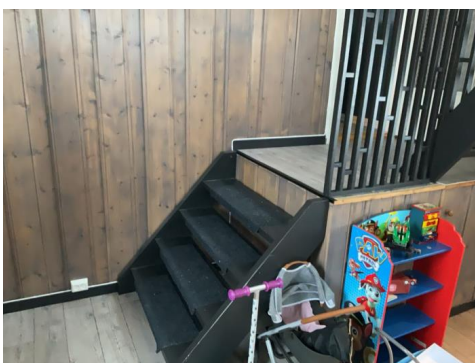
Manglende rekkverk i nedre del av trapp i tilbygg.

Kostnadsestimat er kun for å montere manglende rekkverk i nedre del av trappen.

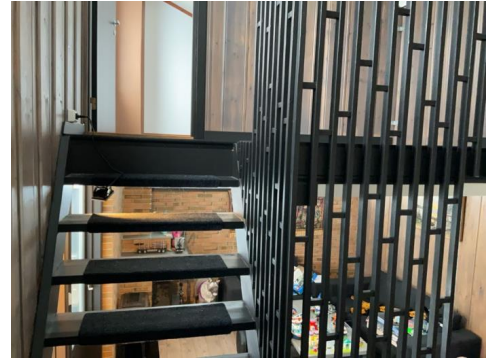
Stor åpning mellom trinn.

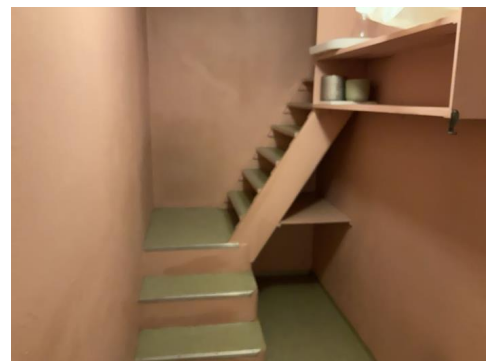
Bratt trapp til kjeller.

- Rekkverk må monteres for å lukke avviket.
- Trappen må påregnes skiftes ut.
- Håndløper bør monteres, men det var ikke krav på byggetidspunktet.

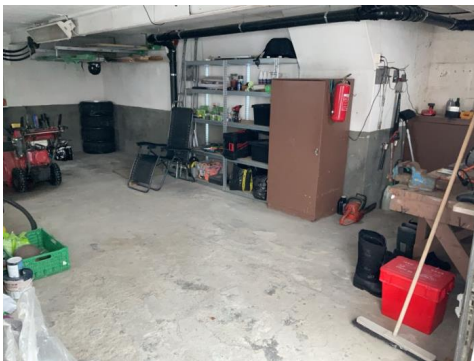
Utett brannskille ved avløpsrør.

Brannskille mellom garasje og gang må utbedres.
Hull i gulv bør fylles med betong.
Det bør settes inn branndør mellom garasje og vaskerom.

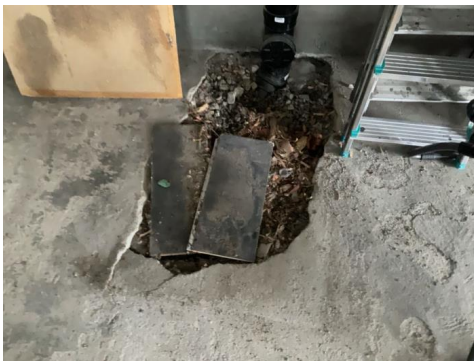
Hull i betonggulv.

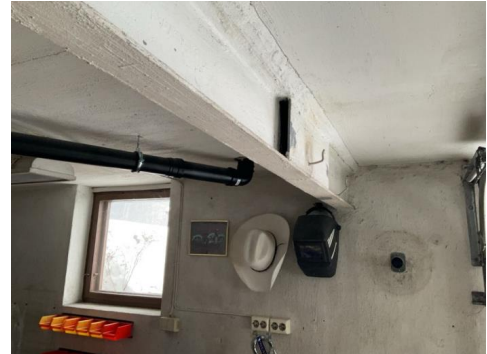
Bærende stålbjelke i garasje er ikke brannsikret.

Stålbjelke må brannsikres får å unngå at den smelter ved en eventuell brann.

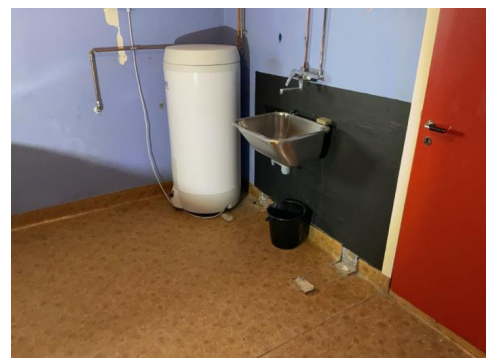
Aktuell byggeforskrift er byggeforskrifter fra før 1997. Dokumentasjon:
Ingen dokumentasjon.
Det er eldre vaskerom med våtromsbelegg på gulv og malt puss på vegg.
Det er skyllekum som ikke er tilkoblet avløp. Det er en gammel sluk i støpejern med rust. Det er kun luftemuligheter i vindu og dør. Det er opplegg til vaskemaskin. Belegg her utett.

Det er bestemt i ny forskrift at alle våtrom bygget før 1997 skal ha en tilstandsgrad 3 på grunn av forventet levetid er overskredet og stor fare for avvik og skader.

Vaskerom med utett belegg på gulv.

- Våtrommet må totalrenoveres. Alle forhold med tettesjikt, våtsone, sluk m.m. må dokumenteres.

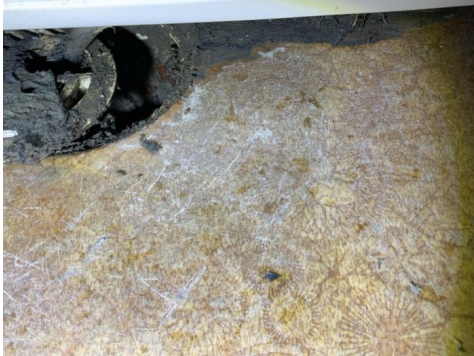
Sluk i gulvet med rust.

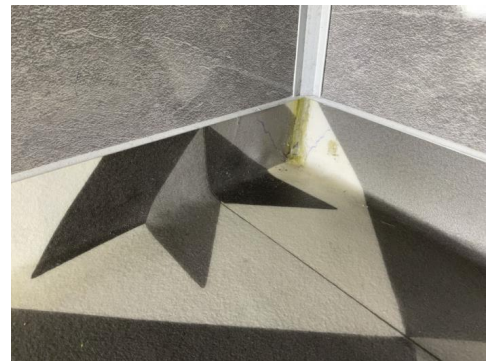
Hjørner er sveiset og ekstra tettet med Silicon.

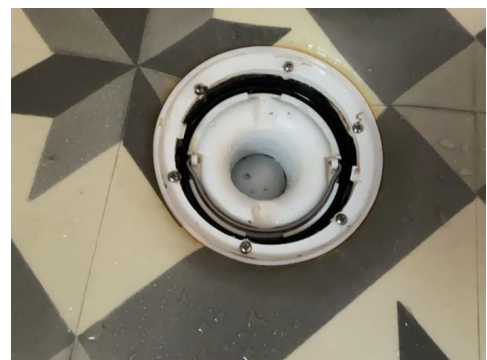
Plastsluk i dusjsone.

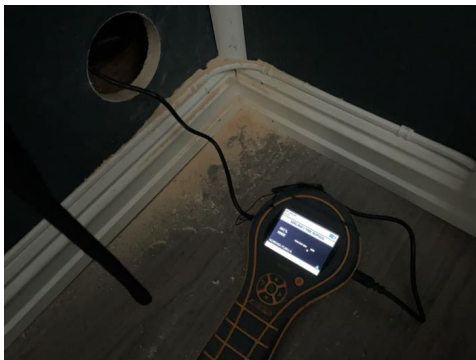
Hulltaking er foretatt uten å påvise unormale forhold. Hulltaking er foretatt ved/i Soverom mot dusj sone. Fuktkvotemåling (vekt%) i konstruksjonen ble målt til under 6% - ingen utslag.

Fuktmåling i konstruksjon mot dusjsone.

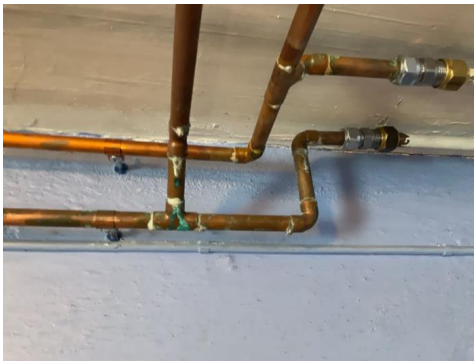
Noe irr på gamle vannrør.

- Det er ikke behov for utbedringstiltak siden anlegget fungerer i dag, men ut ifra alder kan skader plutselig oppstå på eldre anlegg.

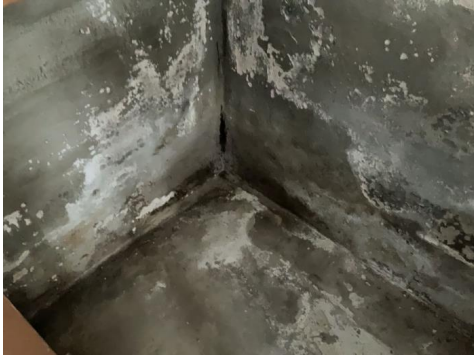
• Det mangler, eller på grunn av alder er det sannsynlig at det mangler, utvendig fuktsikring av grunnmuren ved kjeller/underetasje.

Fukt vil trekke opp gjennom gulvet.

Fukt på yttervegg i garasje.

Det bør ikke lagres gjenstander som ikke tåler fukt.

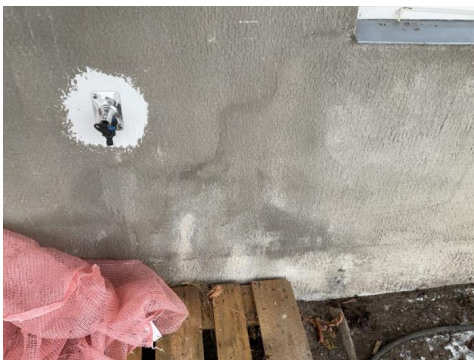
- Det er registrert skråriss som er symptom på setninger.

Setningsriss i grunnmur.

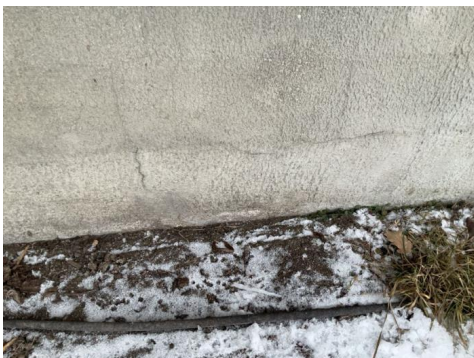
Riss i grunnmur.
