Tilstandsrapport

Tomannsbolig

Utsiktsveien 11 C, 1482 NITTEDAL

Befaringsdato: 27.01.2025

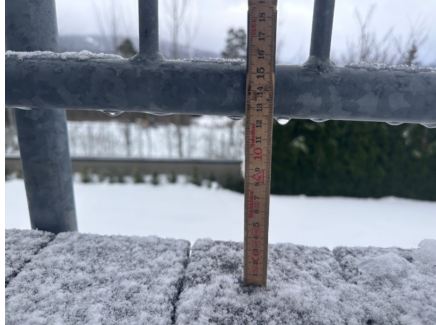
TG 1U Utvendige trapper

Utvendig tretrapp.
