Tilstandsrapport

Enebolig

Kalvehaugveien 50 , 1767 HALDEN

Befaringsdato: 14.04.2026

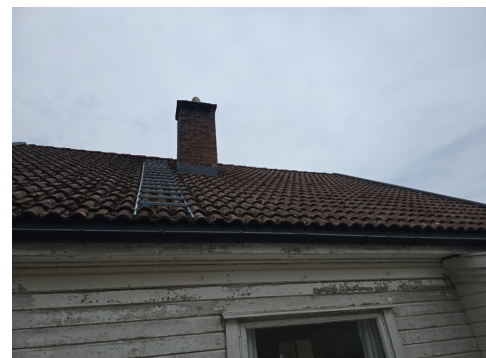
Registrert områder med rustdannelse.

- Overvåk tilstanden jevnlig. For å få tilstandsgrad 0 eller 1 må beslag/renner/nedløp skiftes ut, men tidspunktet for når dette er nødvendig er vanskelig å si noe om.

Beslagsløsninger og toppbordbeslag bør skiftes ut for å forhindre lekkasjer og fare for fuktskader i takkonstruksjonen.

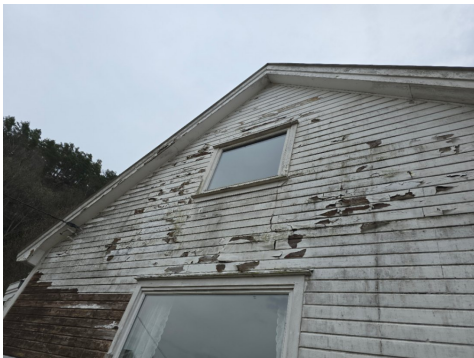
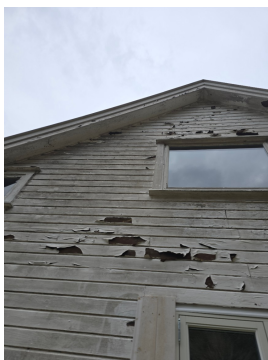
TG 3 Veggkonstruksjon

- Det er ingen eller liten lufting i nedre kant av kledning mot grunnmur.
- Det er påvist betydelige råteskader i bordkledningen.
- Det er avvik:

- Uten tilstrekkelig lufting bak bordkledningen kan fuktighet som trenger inn bak bordene eller gjennom veggen innenfra ikke tørke opp. Dette skaper ideelle forhold for råtesopp og muggvekst.
- Tiltak:
 - Råteskader i bordkledningen vil fortsette å utvikle seg både i tilliggende bordkledning og til bakenforliggende veggkonstruksjon, dersom en ikke foretar tiltak.

Det må påregnes utskifting av trekledning på hele boligen, samt etterisolering og montering av ny vindsperre før ny kledning monteres. Det er viktig å etablere god lufting bak kledningen for å hindre fremtidige råteskader og sikre lengre levetid på fasaden. Konsekvensen av manglende tiltak er økt risiko for ytterligere råteskader og redusert isolasjonsevne.

Kostnadsestimat: 200 000 - 500 000

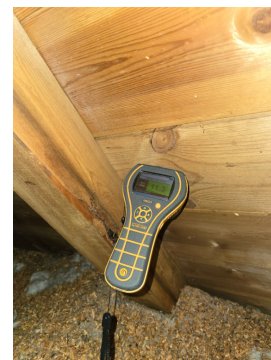
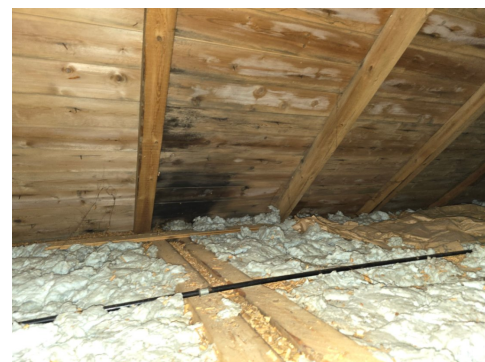
TG 3 Takkonstruksjon/Loft

- Det er ingen lufting i konstruksjonen.
- Det er avvik:

Det er muligheter for oppretting av skjevheter ved utskifting av taktekket.

Kostnadsestimat: 20 000 - 100 000

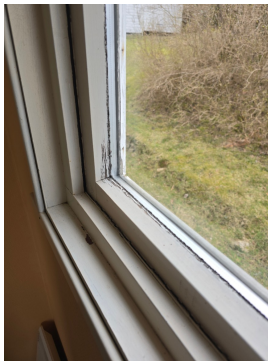
TG 3 Vinduer

- Det er påvist at enkelte vinduer er vanskelig å åpne/lukke.
- Det er påvist vinduer med fukt/råteskader.
- Det er avvik:

Det bør påregnes utskifting av alle eldre vinduer i boligen for å unngå videre fukt- og råteskader, samt for å sikre tilfredsstillende funksjon og energieffektivitet.

Det må utføres utvendige utbedringer av omramming og tetting/beslagsløsninger rundt nytt vindu mot sør for å sikre god tetthet og forhindre fuktinntrenging i konstruksjonen.

Kostnadsestimat: 100 000 - 200 000

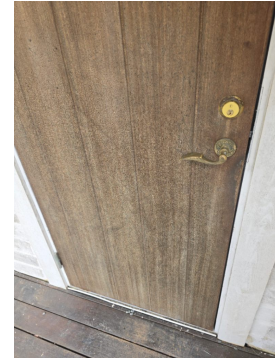
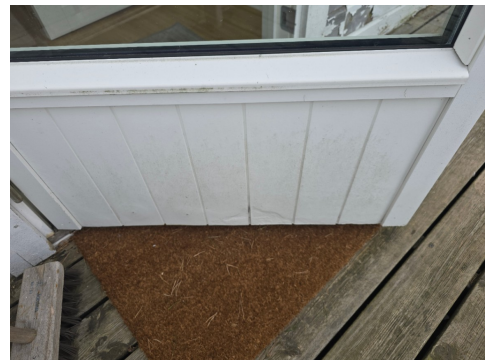
TG 2 Dører

- Det er påvist avvik rundt innsetningsdetaljer.
- Karmene i dører er værslitte utvendig og det er sprekker i trevirket.
- Det er avvik:

Ytterdøren har en alder som tilsier at den har behov for å skiftes ut.
Det er registrert fuktskader på utvendig brystning på balkongdør.
Ytterdør tett ikke tilstrekkelig mot karm.

Ytterdøren bør vurderes skiftet ut, da alder og slitasje gir økt risiko for varmetap, dårlig tetting og redusert sikkerhet.

Fuktskader på utvendig brystning på balkongdør bør utbedres for å forhindre videre skadeutvikling
Tetning mellom ytterdør og karm må forbedres for å sikre tilstrekkelig beskyttelse varmetap og fuktinntrenging.

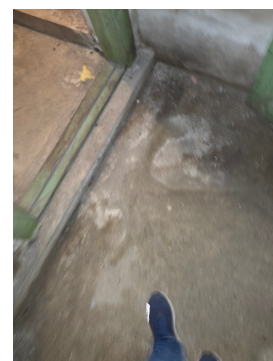
TG 2 Rom Under Terreng

- Det er påvist indikasjoner på noe fuktgjennomtrenging i kjellergulv.
- Det er påvist indikasjoner på noe fuktgjennomtrenging inn i kjellermur.
- Det er avvik:

Det er synlig saltutslag både på vegg og gulv i kjelleren. Dette oppstår pga fuktinnslag.

Dersom kjelleren skal benyttes til annet enn Iråkjeller, bør det etableres ny drenering rundt boligen og plast i grunnen for å hindre videre fuktinnslag.

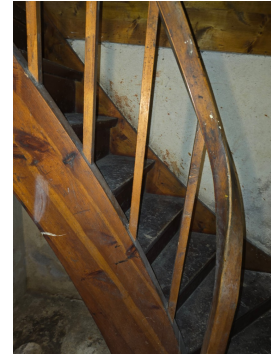
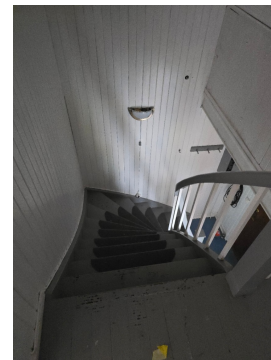
TG 2 Innvendige trapper

Trappen har en eldre standard, så ved oppussing/renovering av boligen. Bør det vurderes å skifte trapper.
Fuktutsatt nedre del av trappen til kjeller.

Trappen har eldre standard og bør vurderes skiftet ved oppussing eller renovering, for å heve standarden.
Samt forbedre sikkerheten ved bruk av trappen.

Utføre tiltak for å forhindre at evt nye trapp blir fuktutsatt i kjeller.

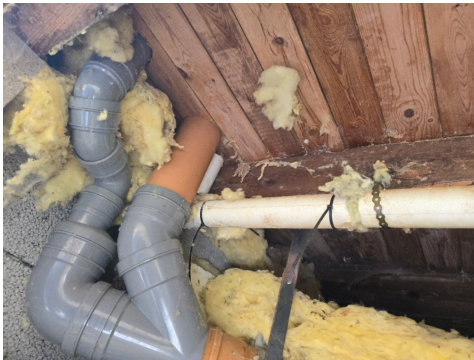
TG 2 Avløpsrør

- Det er ikke behov for utbedringstiltak siden anlegget fungerer i dag, men ut ifra alder kan skader plutselig oppstå på eldre anlegg.

Ved reovering av bad og kjøkken bør det vurderes om avløpsrør skal skiftes ut, da deler av røropplegget er av eldre dato.

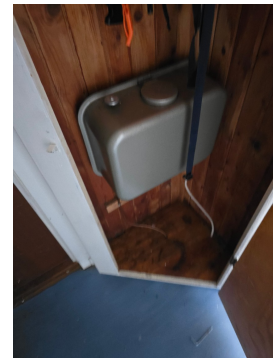
Bruk av skjøteledning medfører økt risiko for varmgang, brann og elektriske feil.

Det bør etableres fast el-tilkobling med bryter i henhold til gjeldende forskrift.

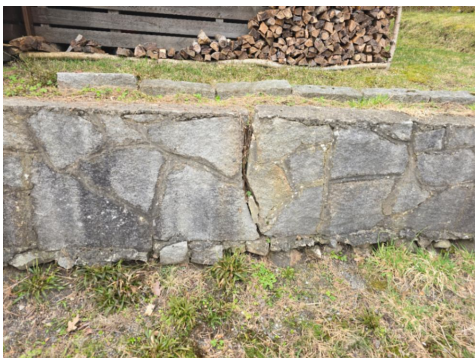
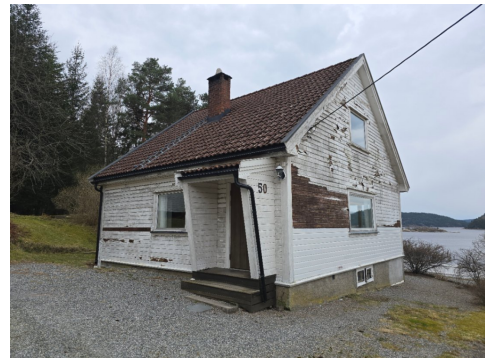
- Det er påvist større sprekker og/eller skjevheter i muren.

Det er områder med sprekker i støttemurene.

Rekkverk har behov for vedlikehold pga fuktskader og maling som flasser.

Det må utføres utbedringer på støttemurer med sprekker og skader.

Kostnadsestimat: 100 000 - 200 000

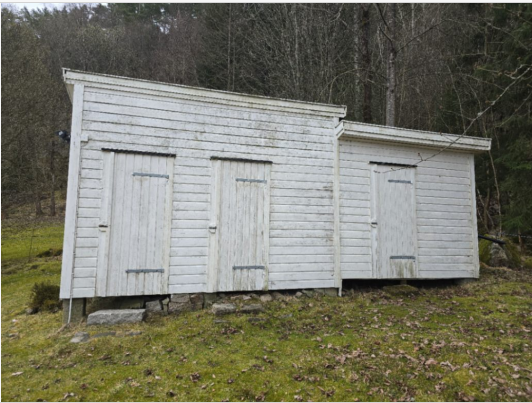
Boder

Innehar en eldre enkel konstruksjon.
Områder med synlig skjevheter.
Det er utettheter i takkonstruksjon som har medført til råteskader i den ene boden.
Takvinkelen er for lav til bruk av stålplater.
Boden har behov for vedlikehold og utbedringer.
