# Disenvegen 5 B 2318 HAMAR

## Tilstandsrapport Eierskifte

Befaringsdato  
11.2.2025

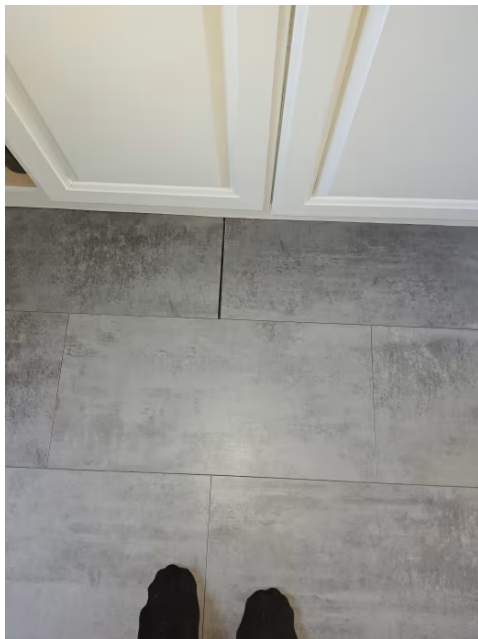
Bilde viser glipe i gulv.

Det registreres mindre fuktmerker på vegg bak vask. Det ble også registrert glipe i endeskjøt på gulv. Forholdet er av estetisk karakter.

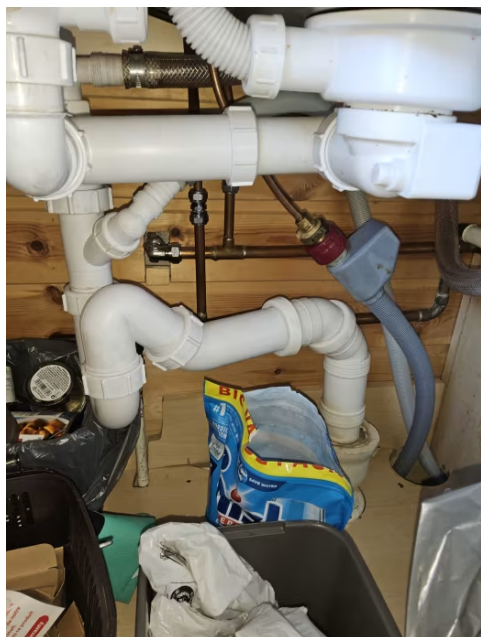
Bilde viser røropplegg under oppvaskkum på kjøkken.

**TG-2**

Deler av innvendige avløpsrør har nådd en høy alder og gir økt risiko for skader i tiden som kommer.

Det er flere boenheter i bygget og kontroll om kloakk er luftet over tak er ikke foretatt.

Det er ikke påvist noen stakeluke i boenheten. Staking kan i enkelte tilfeller utføres via sluk eller andre installasjoner med avløp.

Ved eventuelle oppgraderinger av våtrom/kjøkken vil det være hensiktsmessig å skifte avløpsrør.

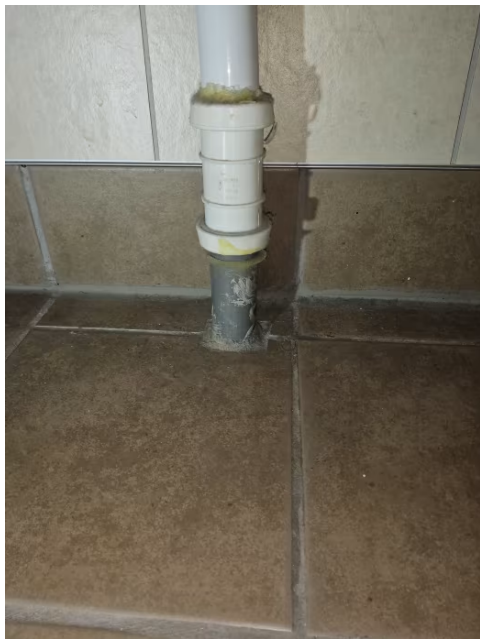
Bilde viser avløpsrør fra servant på bad.

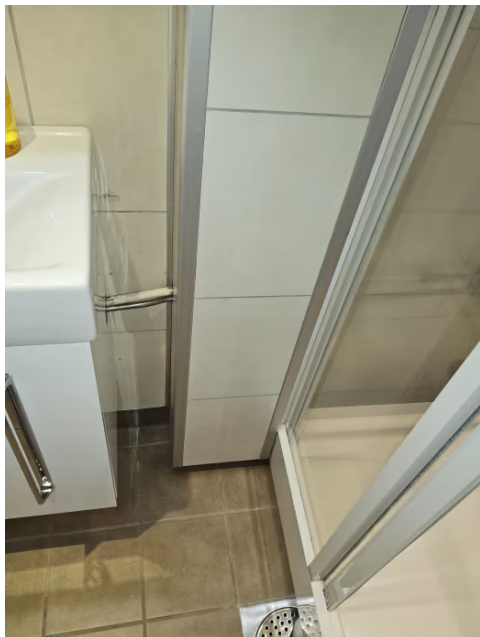
Bilde viser vannrør inn til kasse på bad.

Type anlegg	Kobber
Er det utført arbeider på anlegget etter byggeår?	Ukjent
Har vannrør nådd en alder som gir økt risiko for skader eller følgeskader?	Ja
Er det manglende isolering av vannrør hvor det er risiko for frost eller kondens?	Nei
Er det registrert tegn til lekkasjer eller skader på vannrør?	Ja
Er det redusert vanntrykk ved prøving av to tappesteder samtidig?	Nei
Er det manglende tilgjengelighet til stoppekran?	Ja
<b>Oppsummering av vannledninger</b>	<b>TG-2</b>
<p>Vannrør har nådd en alder hvor det vil være økt risiko for lekkasjer.</p> <p>Stoppekran er ikke funksjonstestet da denne ikke ble påvist på befaringsdagen.</p>	
<b>Anbefalte tiltak / ytterligere undersøkelser anbefales</b>	
<p>Vannledninger bør skiftes i forbindelse med fremtidig oppgradering av våtrom/kjøkken. Videre undersøkelser av stoppekran anbefales.</p>

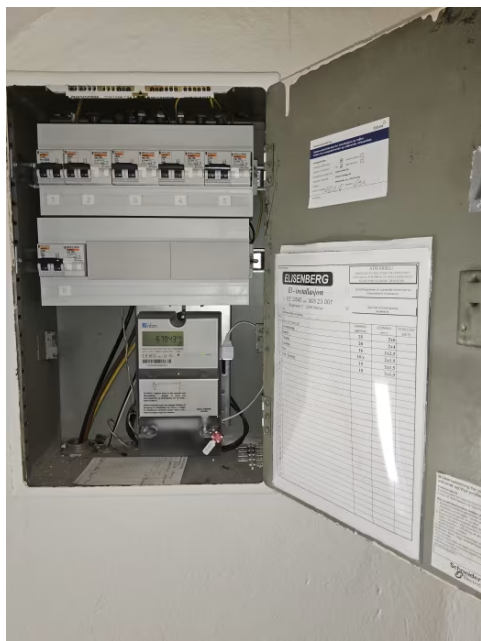
Bilde viser sikringskap.

Sikring har løst ut ca tre ganger i stue og oppfattes ikke som et problem i følge selger. Deler av det elektriske anlegget er fra byggeåret, og har utlevd sin normale levetid. Vedlikehold/oppgraderinger bør påregnes i tiden som kommer.

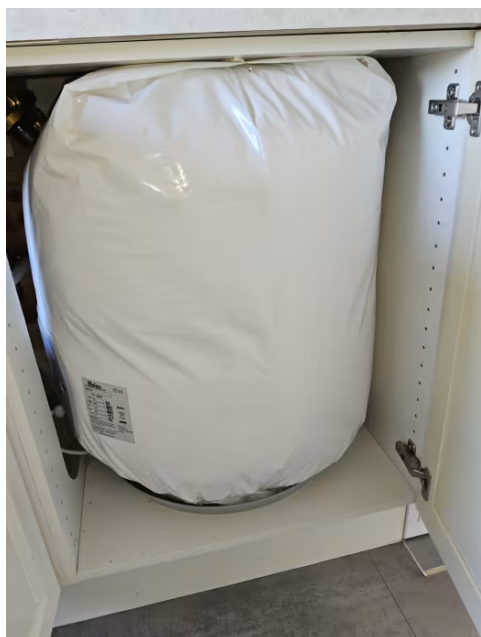
Bilde viser varmtvannsbereder.

TG-2

Varmtvannsbereder er plassert i rom uten sluk/overløp eller annen sikring mot fuktskader. Konsekvens kan være at det oppstår fuktskader hvis lekkasje fra varmtvannsbereder skulle oppstå.

Det anbefales at det etableres en automatisk vannstoppeventil med fuktsensor ved varmtvannsbereder.

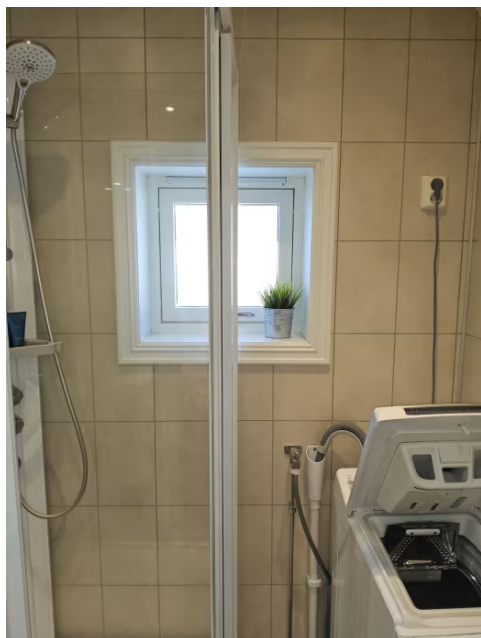
Bilde viser vindu i våtsone.

Det registreres svakt fall til sluk. Vindu er plassert i våtsone. Forholdet medfører risiko for fuktskader på vinduet og omliggende veggkonstruksjon. Det registreres bomlyd (tegn til hulrom) under enkelte gulvfliser. Eksakt årsak er ikke kjent. Forholdet indikerer manglende vedheft mellom flis og underlag.

Det anbefales å fortsatt benytte et dusjkabinett for å unngå ytterligere fuktbelastning fra fritt vann på gulv og vegger. Jevnlige ettersyn anbefales slik at tiltak kan iverksettes ved behov.

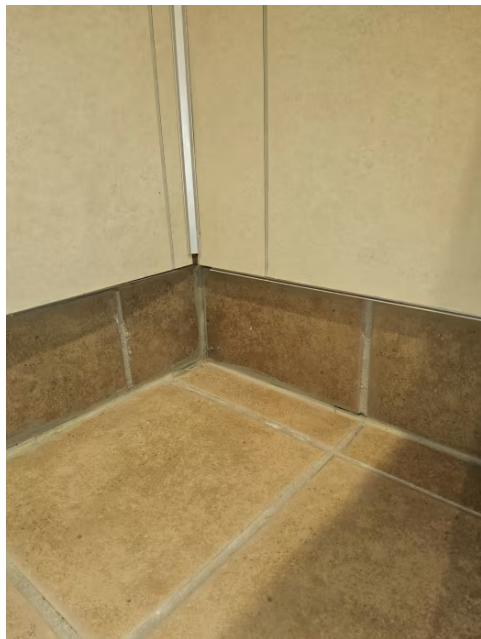
Baderomsplater er ikke montert i henhold til monteringsanvisningen. Det er ikke benyttet fugemasse mellom bunnlist og baderomsplate og det er heller ikke benyttet fugemasse i skjøter. Utførelsen bærer generelt preg av ufagmessig utførelse.

Bilde viser ufagmessig utførelse av baderomsplater.

Det anbefales å fortsatt benytte et dusjkabinett for å unngå ytterligere fuktbelastning fra fritt vann på gulv og vegger. Det bør vurderes å rehabilitere rommet innen rimelig tid.

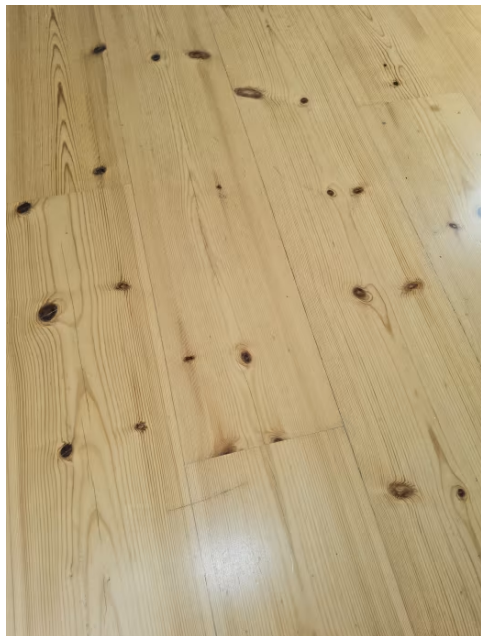
Gulvflater i stue er slitt og har flere riper. Forholdet er av estetisk karakter.

Bilde viser slitt gulv.

Tiltak kan iverksettes ved behov.
